Besiktningssprotokoll

Försäkringsbesiktning för Anticimex Säljarsförsäkrat

Fastighetsbeteckning: Måttsund 2:16	
Fastighetsadress: Rinnelvägen 2	
Postnummer: 975 95	Ort: Luleå

Besiktningdatum: 2026-04-29	Protokollnummer: 69676156
Temperatur: +6 °C	Väderlek: Halvklart
Tekniker: Joel Esberg	
E-post: joel.esberg@Anticimex.se	
Kontor: Piteå	
Närvarande: Kenneth Enbom, Anhörig

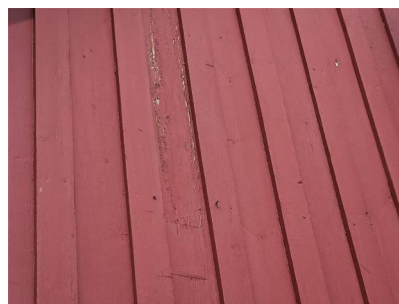
Utvändigt / Fasad

Målning och underhållsbehov på solutsatta delar av fasaden.

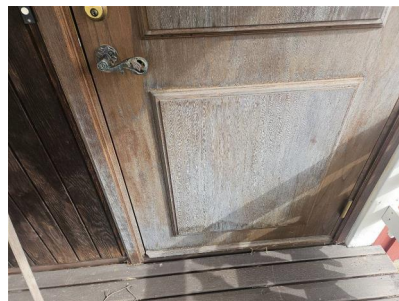
Utvändigt / Dörrar

Underhållsbehov på ytterdörr.

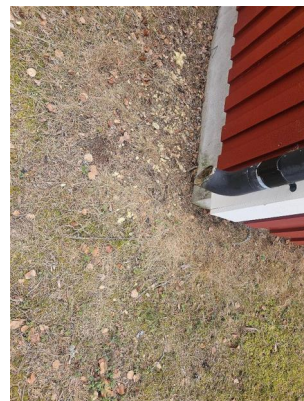
Utvändigt / Hängrännor / Stuprör

Stuprör är ej anslutna till markledningar.

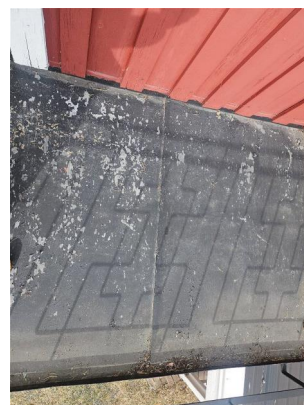
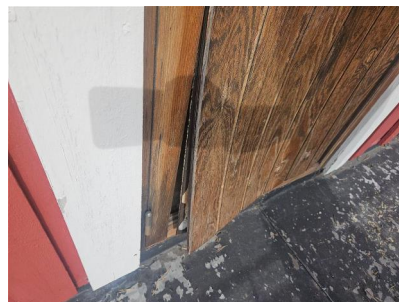
Utvändigt / Balkong

-Färgsläpp på plåtgolv.
-Ytsläpp på balkongdörr.

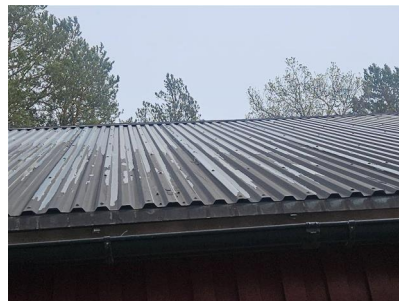
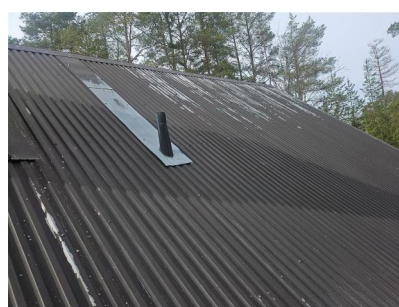
Utvändigt / Tak

Mycket färgsläpp noterades på yttertaket.

Äldre spikat plåttak med mycket färgsläpp.

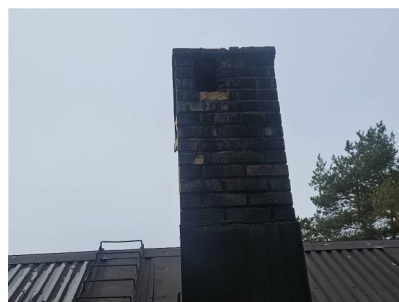
Vittringskador på murstock.

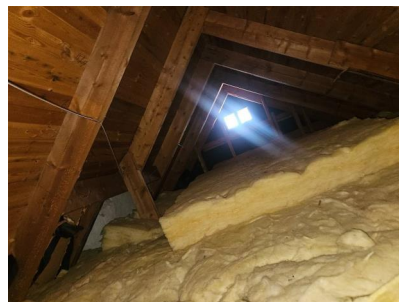
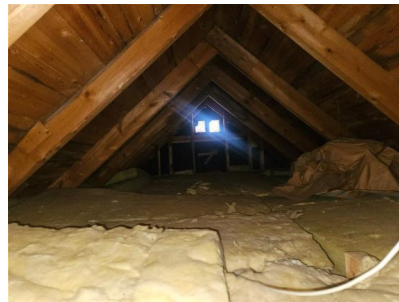
Utvändigt / Nockvind

Vinden besiktad från lucka då landgång saknas.

Vid kontroll av de åtkomliga delarna av vinden uppmättes fuktvärden under kritisk fuktnivå för mikrobiell tillväxt och en normal lukt upplevdes.

Fuktkvoten i underlagstak/takbjälkar uppmättes vid besiktningstillfället till ca 9%.

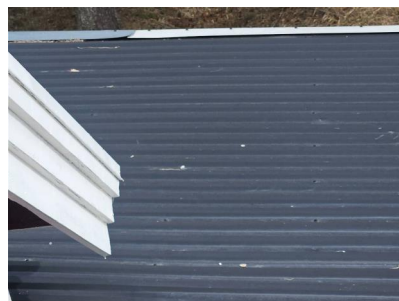
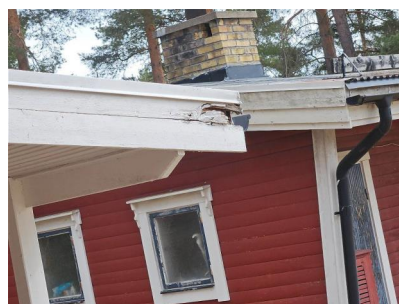
Utvändigt / Tak ovan utbyggnad.

Rötskada på vindskiva.

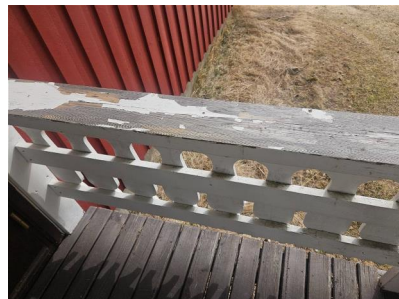
Utvändigt / Entrébro

Målning och underhållsbehov på trädetaljer.

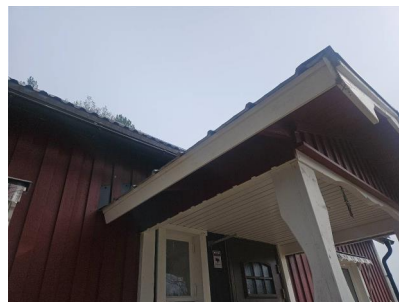
Takavvattning saknas från entrébro tak.

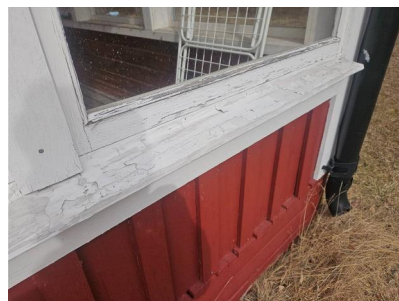
Utvändigt / Altan med tak

Färgsläpp kring fönster.

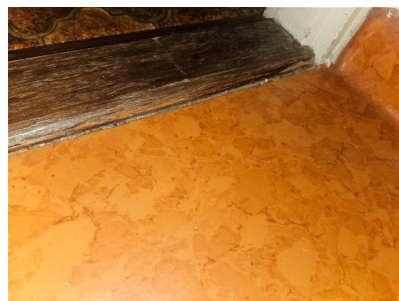
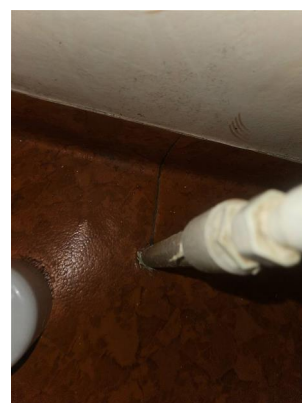
Entréplan / Toalett

Äldre golvmatta utan uppvik mot tröskel samt otätheter i skarvar.

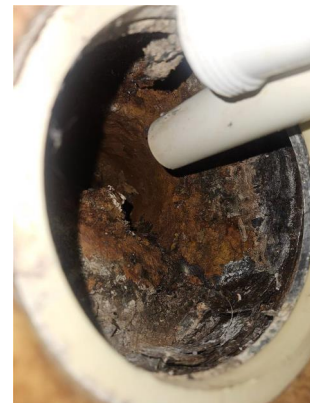
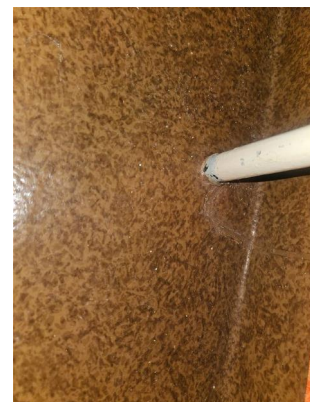
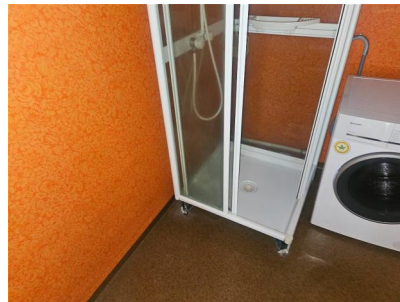
Entréplan / Dusch/tvätt

Dusch/tvätt har äldre ytskikt och har passerat tiden för sin tekniska livslängd, inga förhöjda fuktvärden uppmättes.

- ⚠ Våtutrymmet har äldre yt-/tätskikt.

Eftersom funktionen, som innebär att ytskiktet/tätskiktet ska vara vattentätt, kan vara nedsatt finns en ökad risk att vatten tränger igenom ytskiktet/tätskiktet med vattenskador i omkringliggande konstruktioner som följd.

-Mattsläpp förekommer på golvet vid golvbrunn.

-Rör genomföring i golv

-Äldre rostangripen gjutjärnsbrunn.

Detta var tillåtet vid uppbyggnad av utrymmet, vid framtida renoveringar ska dessa dock dras i väggar.

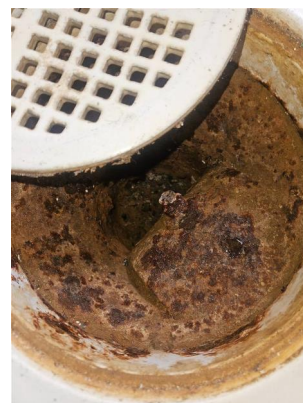
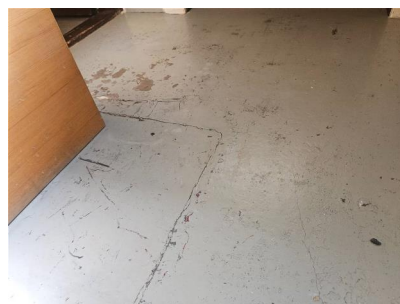
Entréplan / Groventré

- ✎ -Äldre rostangripen gjutjärnsbrunn.
-Färgsläpp på målad betongplatta.

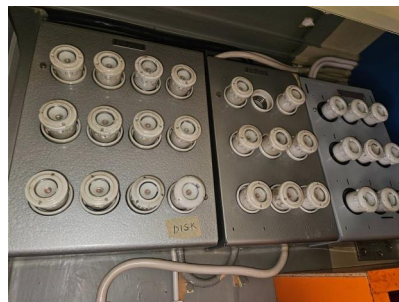
Äldre elcentral.

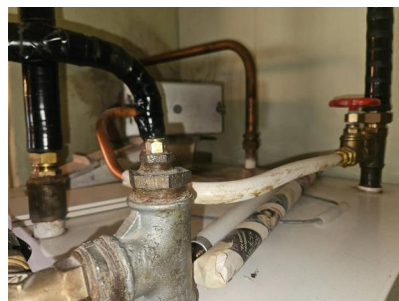
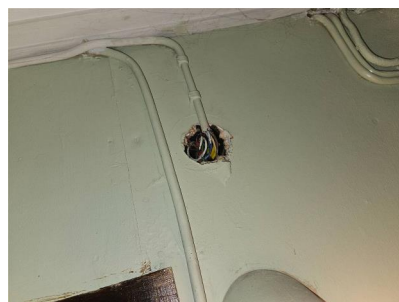
Entréplan / Pannrum

-Äldre rördragningar.
-Eldosa saknar skyddslock.

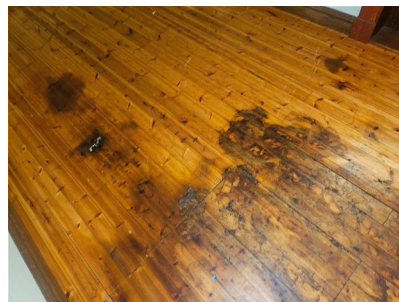
Entréplan / Förråd

Missfärgningar på trägol.
Inga förhöjda fuktindikationer

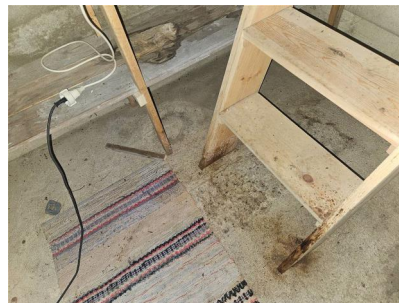
Entréplan / Matkällare (Förråd)

Hyllor och trappa av organiskt material på betonggolvet.

Fuktkvoten på nederdel av hyllor och trappa uppmättes till 15%

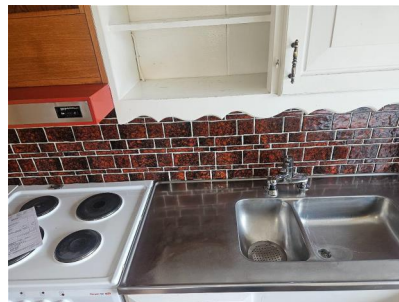
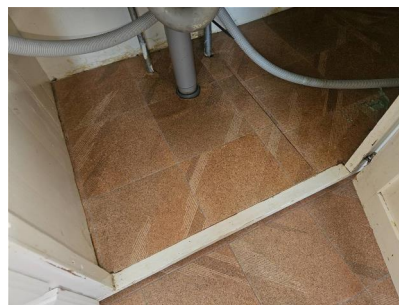
Entréplan / Kök

Äldre köksinredning med slitage.

Fuktskydd är otätt kring rörgenomföringar i diskbänkskåpet.

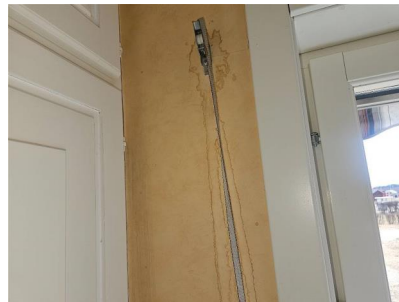
Fuktfläck på innervägg bredvid fönster, inga förhöjda fuktvärden uppmättes.

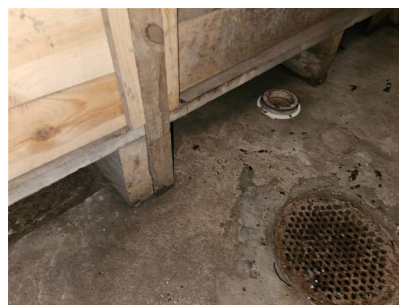
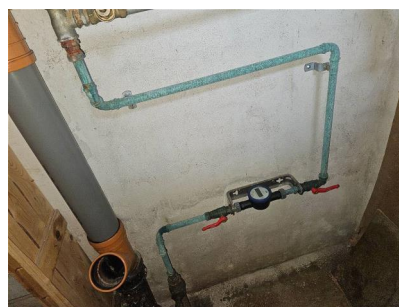
Entréplan / Matkällare

Hyllor och trappa av organiskt material stående på betongplattan.

Mikrobiell lukt upplevdes i utrymmet.

Vid fuktmätning uppmättes fuktvärden över kritisk nivå för mikrobiell tillväxt

Fuktkvoten uppmättes till >28% i hyllben.

Jag rekommenderar att Hyllor och trappa byts ut till icke organiskt material.

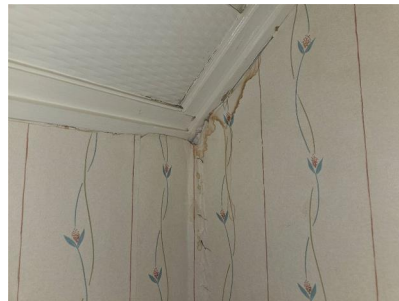
Övre plan / Sovrum 1

Rinnsår på innervägg vid murstock, inga förhöjda fuktvärden uppmättes.

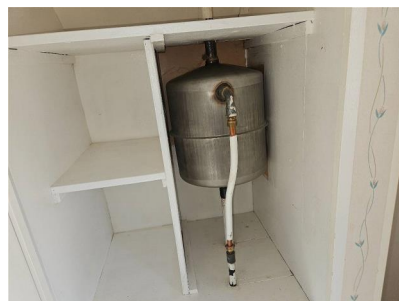
Expansionskärl i ej fuksäkert utrymme.

Detta medför risk för vattenskador vid eventuella läckage.
