# Besiktningsprotokoll

Försäkringsbesiktning för Anticimex Säljarförsäkrat

| Fastighetsadress:<br>Armévägen 12 | |

| Besiktningsdatum:<br>2026-03-30 | Protokollnummer:<br>69612141 |

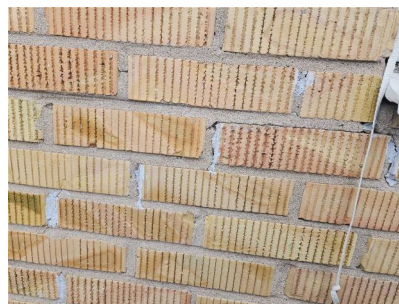
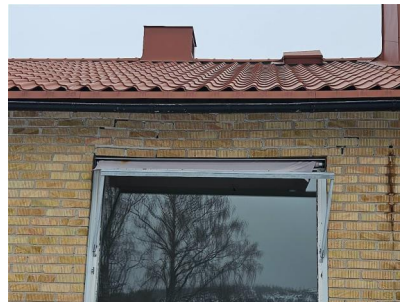
-Fogar i tegelfasaden är tätade med massa,  
-Tegelstenarna ovanför fönstren har satt sig och hänger därför ned. Det förekommer även otätheter i fogarna.

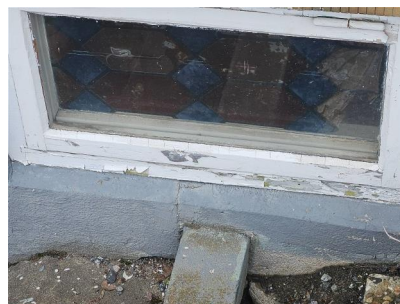
De större isolerglaset i allrummet är punkterad (missfärgade/imma mellan rutorna).

Isolerglas som är punkterade tyder på att tätningen mellan rutorna är bristfälliga.

- Underhållsbehov på äldre 2-glas fönsterna.
- Fönsterbleck finns ej på källarfönster.

Kontakta glasmästare för åtgärdsförslag och bedömning av omfattningen av ett eventuellt fönsterbyte.

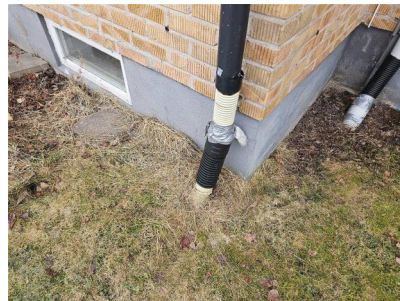
Lövsilar finns inte.

För att hindra stopp i dagvattenledningar rekommenderas komplettering av lövsilar.

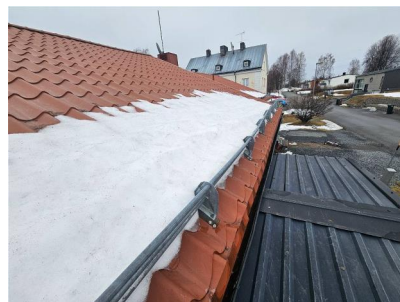
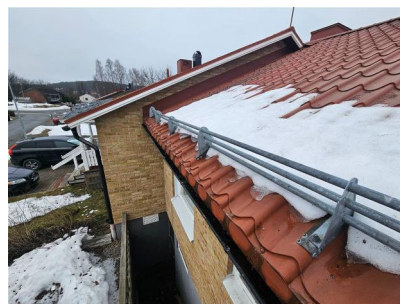
Infästningarna till snörasskydden har tryckt ned omkringliggande takplåt på grund av snöbelastning. Vid dagens kontroll kunde inga hål upptäckas kring dessa deformationer, men det rekommenderas att dessa infästningar kontrolleras årligen efter snösmältningen för att i ett tidigt skede kunna hitta och tätta eventuella otätheter.

Taket är delvis snötäckt på framsidan mot rasskyddet , vilket innebär att infästningarna av rasskyddet ej har gått att besikta fullständigt.

Rasskyddet är något böjt och vissa av infästningarna har tryckt ned omkringliggande plåt.

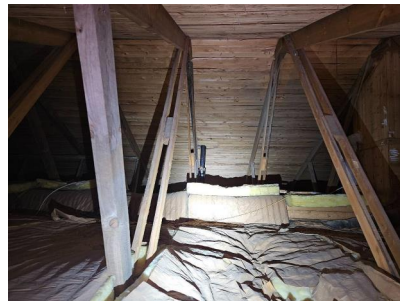
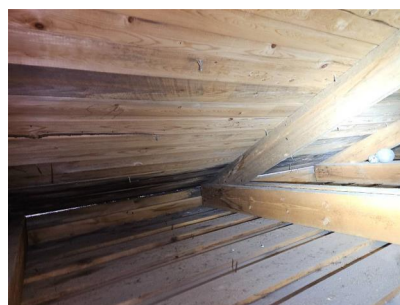
Vinden har endast kunnat kontrolleras från inspektionsluckan då landgångar saknas. Inga väsentliga brister noterades på taktäckning eller vindsutrymme vid detta tillfälle. I takt med att taket uppnår en högre ålder ökar behovet av regelbunden tillsyn. Det rekommenderas därför att installera landgångar för att möjliggöra fullständiga inspektioner av hela vindsutrymmet i framtiden.

Landgångar saknas så vindsutrymmet har endast besiktats via luckan ovanför altanen.

Mindre missfärgningar finns i nederkant av underlagstaket mot underspikningen.

Vid fuktmätning vid luckan i underlagstaket uppmättes inga förhöjda fuktvärden.

Fuktkvoten uppmättes till 10%

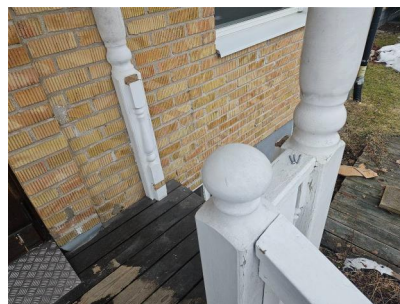
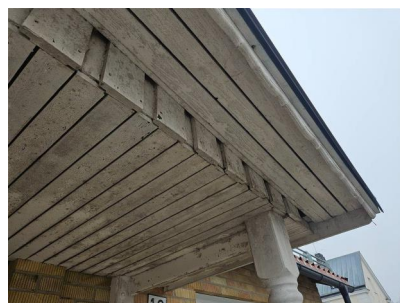
- Delar av räcket saknas.
- Underhållsbehov på trädetaljer.
- Äldre plåttak med för låg lutning.
- Hängrännor/stuprör saknas.

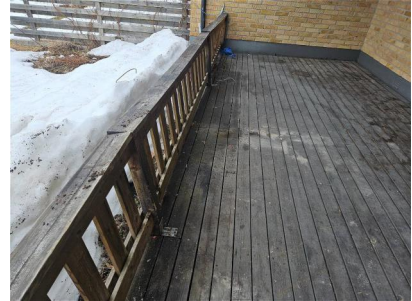
Lutningar förekommer på altanen och räcket. Underhållsbehov.

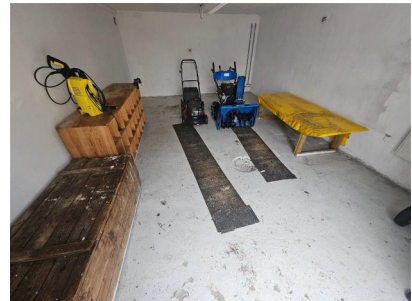
Garaget har en påreglad yttervägg.

Påreglade ytterväggar riskerar att drabbas av fuktskador på grund av naturlig fuktpåverkan från mark. Detta kan i sin tur leda till mikrobiella skador (angrepp av mikroorganismer) som kan leda till att mikrobiell lukt sprids till boendemiljön.

En mikrobiell lukt upplevdes i utrymmet, vilket troligen beror på kvarvarande gräsrester i gräsklipparen.

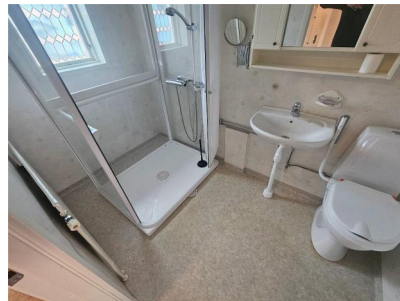
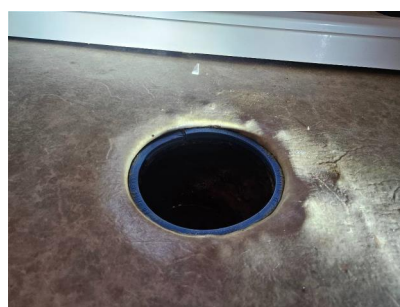
Vattenskada noterad vid badrummets golvbrunn. Eftersom brunnen är en äldre, rostig gjutjärnsbrunn, är det svårt att få ett modernt tätskikt att hålla tätt mot den, vilket troligen har orsakat läckage över tid. Kontakt med försäkringsbolag rekommenderas för kontroll och åtgärd.

Förhöjda fuktindikationer och formförändringar kring golvbrunnen.

Övriga brister: Rörgenomförningar i golvet förekommer och lågt uppvik mot tröskel.

Vi rekommenderar en fördjupad undersökning för att bedöma orsak och omfattning. Kontakta med försäkringsbolaget rekommenderas.

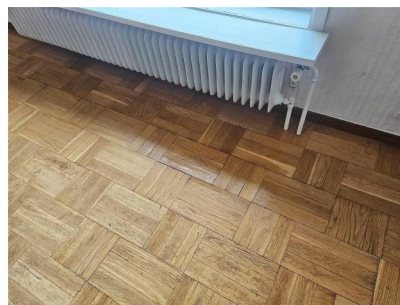
Haft krukor vid fönstret i allrummet, där har det blivit fuktigt efter vattning. Golvet har rest sig och blivit lätt missfärgat.

Svullnad/missfärgningar på golvet lokalt , inga förhöjda fuktvärden uppmättes kring missfärgningarna.

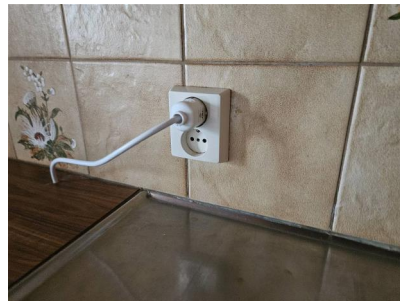
Ojordade uttag finns.

När man har ojordade uttag i kök finns det en ökad risk för personsador.

Kontakta en elektriker för kontroll och åtgärd.

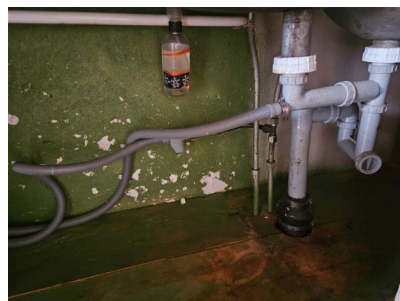
Upphångningsbygel saknas på avloppslang från diskmaskinen.

För att hindra brott på avloppsslang rekommenderas komplettering av upphångningsbygel.

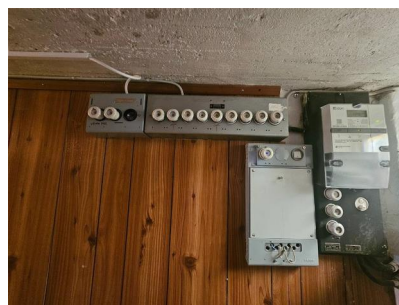
- Jordfelsbrytare finns ej.
- Gruppförteckning saknas.
- Ett skyddsglas saknas.

Det finns inget krav att hus byggda före år 2000 ska ha jordfelsbrytare. Jordfelsbrytaren minskar dock risken för personskador och brand orsakade av elanläggningen.

Kontakta gärna en elektriker för kontroll och åtgärd.

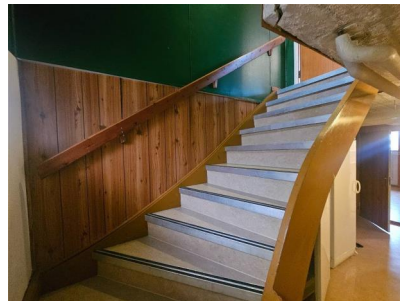
- Handledaren är lös.
- Räcke(fallskydd) saknas.

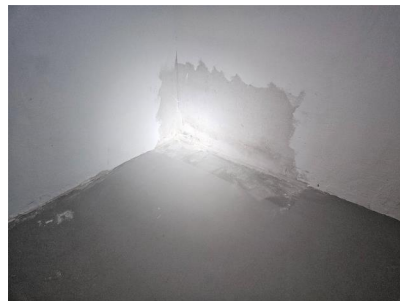
Ej målat i hörn.

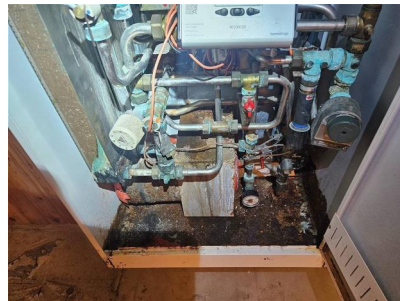
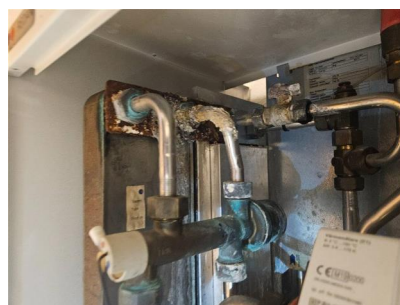
- Droppläckage förekommer från kranen vid tvättmaskin , och i fjärrvärmecentralen. Oxidering/ärgning förekommer på stora delar av rör/kopplingar i centralen. Nedre delen av skåpet är rostskadat.

Rekommendera kontakt med rörmokare för vidare bedömning/åtgärd.

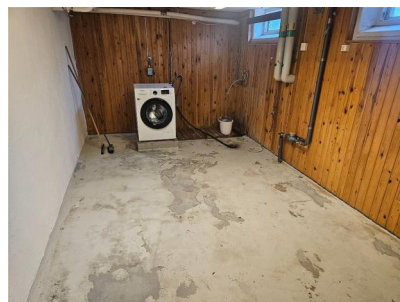
- Gjutjärnsbrunnen är rostangripen.
- Rötskador/missfärgningar på träpanelen.
- Större färgsläpp på golvet.
- Spillrör från fjärrvärmecentralen leds ej till golvbrunn.
