# Besiktningsprotokoll

Försäkringsbesiktning för Anticimex Säljarförsäkrat

| Fastighetsadress:<br>Solskensvägen 9 | |

| Besiktningsdatum:<br>2026-01-23 | Protokollnummer:<br>69516193 |

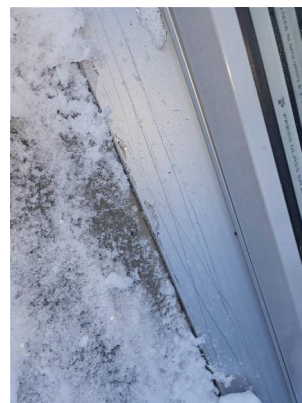
Slitage på tröskelbleck.

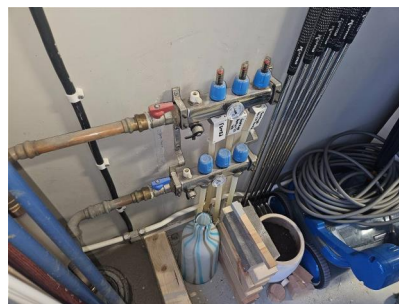
I förrådet i fristående garaget noterades att golvvärmefördelaren inte är monterat i ett fuktsäkert fördelarskåp.

- I garaget förekommer normalt garageslitage.
- Golvvärmefördelare i förrådet är ej monterat i fuktsäkert fördelarskåp.

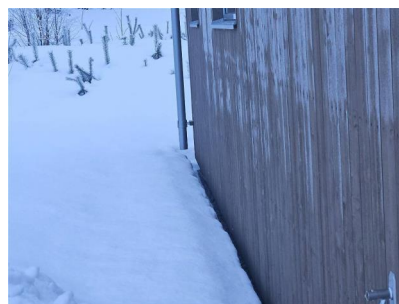
Stuprör är inte anslutet till markledning.
