# Besiktningssprotokoll

Försäkringsbesiktning för Anticimex Säljarsförsäkrat

Fastighetsbeteckning: Bäckfors 1:1	
Fastighetsadress: Lillpitevägen 929	
Postnummer: 946 92	Ort: Lillpite

Besiktningdatum: 2024-10-21	Protokollnummer: 68582201
Temperatur: 8 °C	Väderlek: Regn
Tekniker: Fredrik Ersson	
E-post: fredrik.ersson@Anticimex.se	
Kontor: Piteå	
Närvarande: Husägare Fredrik, Anticimex.

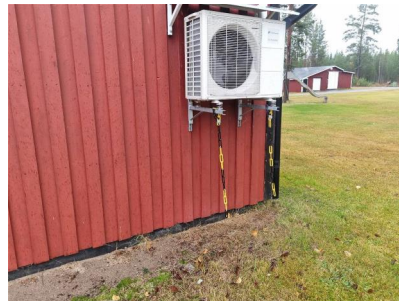
Kondensvatten från luftvärmepumparnas (2 st) utedelar leds inte bort från husgrunden.

Detta medför ökad risk för att vatten tränger in i anslutande konstruktioner, vilket i sin tur kan leda till fuktrelaterade skador. Observera att besiktning av byggnadens värmesystem eller värmepumpen inte har ingått i uppdraget.

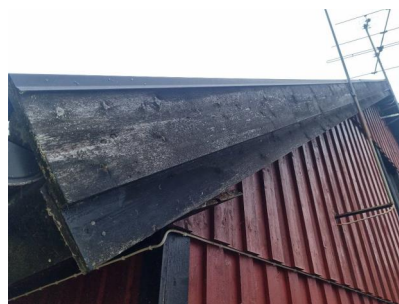
Fasadpanelen och övriga trädetaljer (underspikning med mera) är i behov av målning/underhåll.

Vissa delar av panelen avslutas för nära mark (främst kring ekonomidel) Flertalet utträngda spikar på liggande panelen på ekonomidel.

För att öka livslängden på fasadbeklädnaden rekommenderas målning och underhåll.

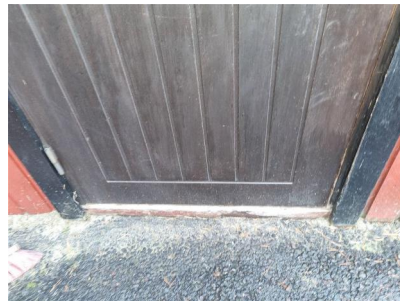
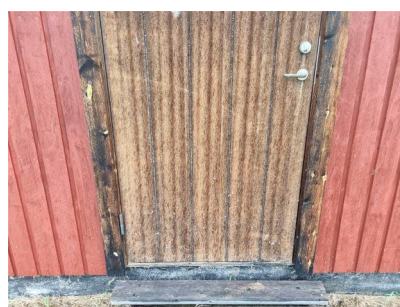
Tröskelbleck saknas under dörrar.

Avsaknad av tröskelbleck medför att det finns risk för att vatten kan rinna in och orsaka fuktskador på tröskel och/eller i kringliggande vägg och bjälklag.

Underhållsbehov på dörrar.

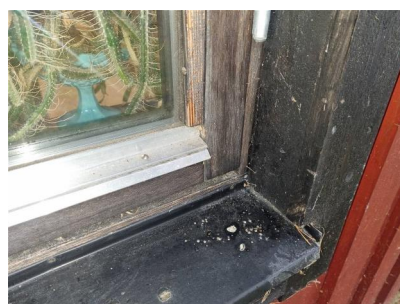
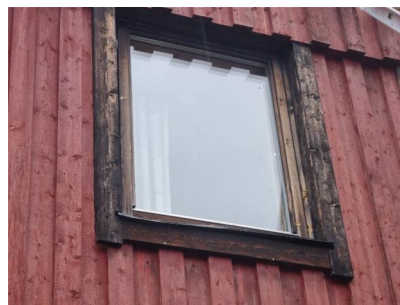
Fönster har färgsläpp och torrspäckor. Överbleck finns ej ovanför fönster.

För att öka livslängden på fönster rekommenderas målning och underhåll.

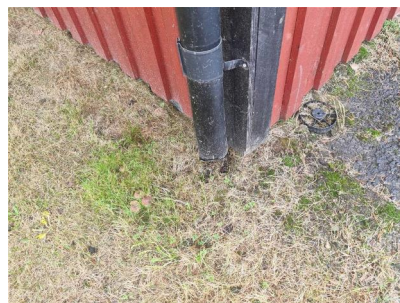
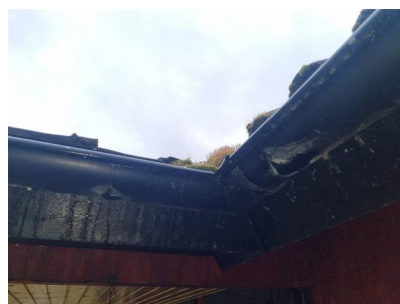
Stuprör avslutas nära husliv. Stuprören är frostsprängda och falsen är vänd inåt huset.

Rännavel saknas på hängränna på farstubro.

Hängrännor skräpfyllda och läckage förekommer.

Brister med takavvattningen kan medföra en ökad fuktbelastning på grundmur/sockel med fuktrelaterade skador som följd.

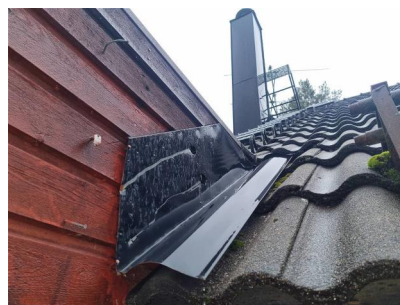
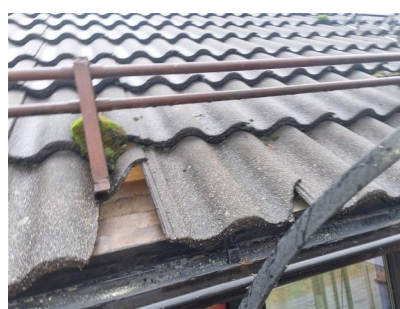
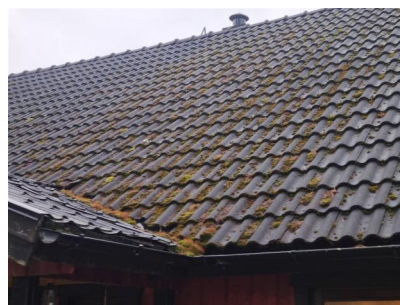
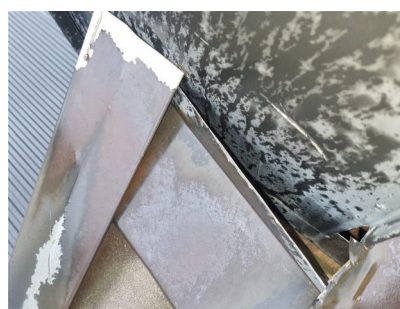
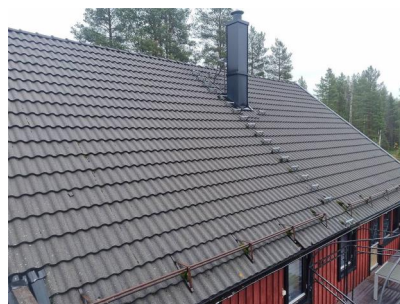
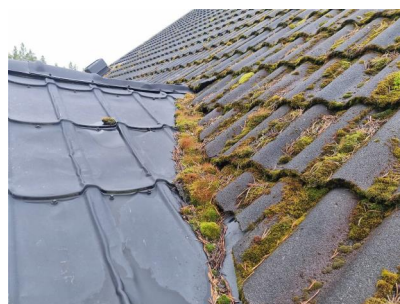
- Yttertaket är äldre.
- Större mängder mossa , rännal ej helt besiktningsbar pga mossan.
- Trasiga betongpannor förekommer vilket innebär otätheter.
- Bucklor/ojämnheter på farstubröns plåttak.
- Plåten kring skorstensstosen har lossnat och ligger ej i korrekt läge. Underliggande träkonstruktion är blottlagd.
- Nockpanna mot gavel utbytt mot plåt.
- Ståndplåt mot ekonomidelens fasad är otät.

Takpannor, plåtdetaljer och underlagstak har enligt vår bedömning en begränsad livslängd. Eftersom husets taktäckning är äldre och med ovanstående brister har det ett minskat motstånd mot vatteninträngning. Detta i sin tur kan leda till fuktskador på träläkt och vidare ner i underliggande konstruktioner.

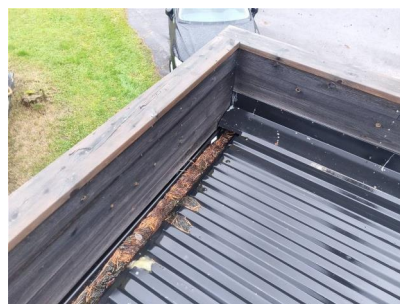
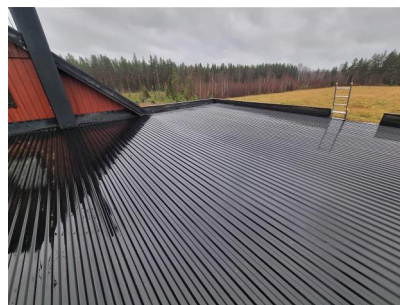
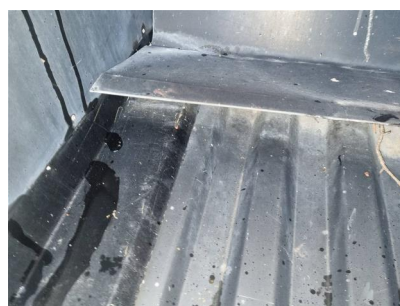
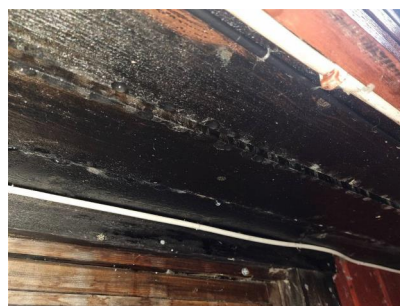
-Läckage från taket noterades via utvändiga underspikningen och in i huset i bland annat bastun.

-Låglutande tak har fel taktäckning. Taktäckningen av plåt är inte anpassad till taklutningen.

-Plåten är ej korrekt fast monterad , skruvar saknas längs med längdskarvarna på plåten. Endast skruvad i kanter.

-Sviktande plåt vid skorstenen.

-Ståndplåt mot hus delvis lös , hängrännan är skräpfylld.

Rekommenderar kontakt med fackman/takläggare för vidare undersökning och åtgärder. Kontakt med aktuellt försäkringsbolag bör tas för att avgöra om skadan/följdskadorna är ersättningsbara.

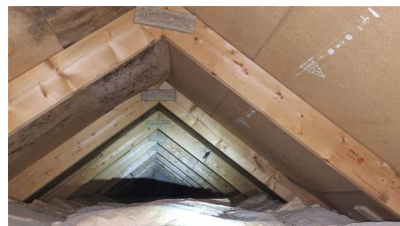
Via luckan kunde fuktfläckar/missfärgningar noterades på masoniten. Takstolarna inget att notera på från luckan.

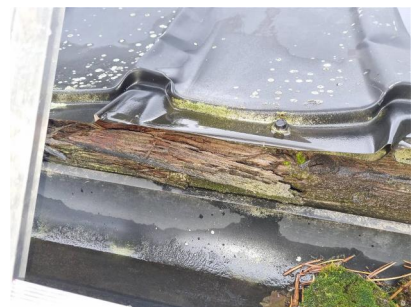
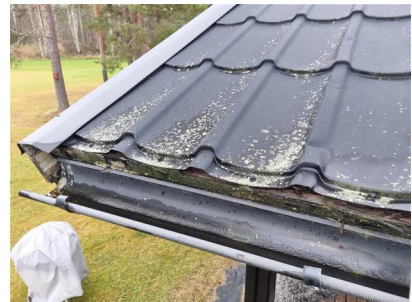
Rötskadade brädor kring hängränna.

Rekommenderar kontakt med snickare för vidare undersökning och åtgärd.

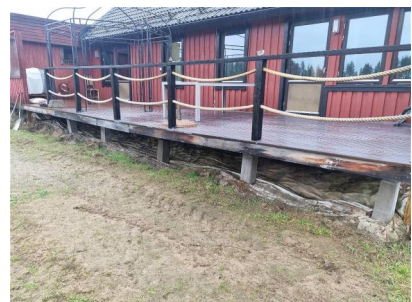
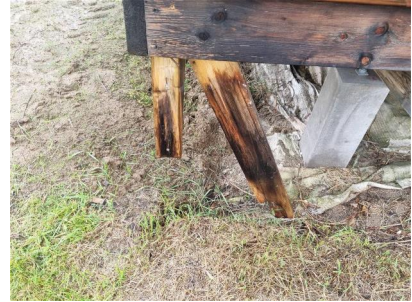
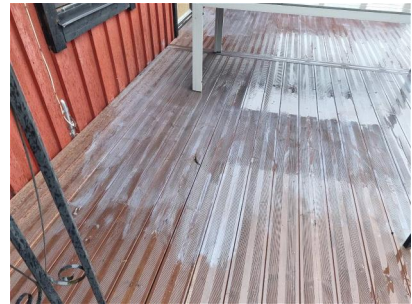
Hänger något i mitten , främst kring framkant.  
Missfärgningar på trätrall.  
Stöttelelare på sidan är rötskadad.

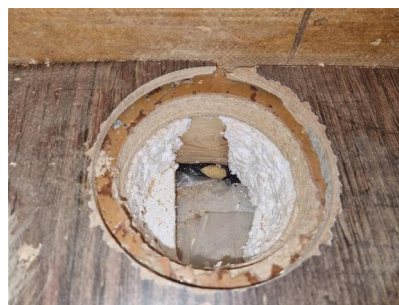
Vid kontroll av golvkonstruktionen uppmättes fuktvärden under kritisk nivå för mikrobiell tillväxt och normal lukt upplevdes. Vid entré till huset via groventré upplevs en viss brandröks lukt från de äldre pannrummet.

Grundläggningen består av en betongplatta på mark utan underliggande isolering och med ett flytande golvspånskiva på en cellplastisolering.

Flytande golvkonstruktion och eventuella väggssyllar riskerar att drabbas av fuktskador på grund av naturlig fuktpåverkan om fuktskyddet är bristfälligt utfört alternativt saknas. Fuktvandring kan ske från marken genom betongen till organiskt material genom så kallad kapillärsugning och diffusion, vilket kan leda till skador med lukt av mikrobiell karaktär. Om väggssyllarna är tryckimpregnerade kan även en kemisk lukt förekomma.

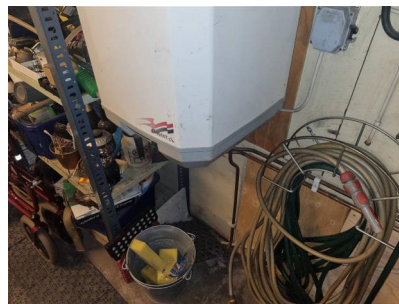
Varmvattenberedaren är olämpligt placerad.  
Spillrör är ej anslutet till golvbrunn.

När varmvattenberedaren finns i ett utrymme utan tätskikt ökar risken för fuktrelaterade skador i omkringliggande konstruktioner vid ett läckage.

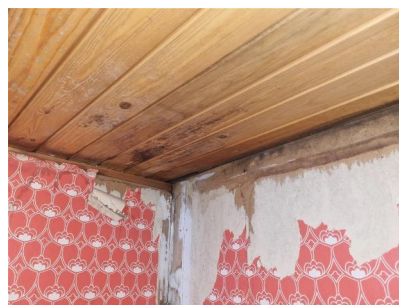
Väggen/taket har fuktfläckar.

Fuktfläckar kan bero på olika saker, och kan vara ett tecken på en tidigare eller en pågående fuktskada.

Vi rekommenderar en fördjupad undersökning för att bedöma orsak och omfattning.

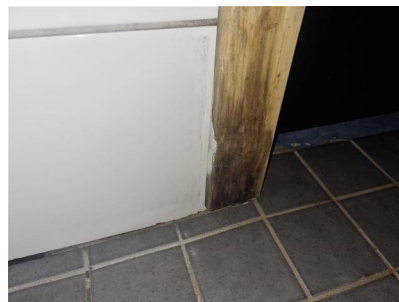
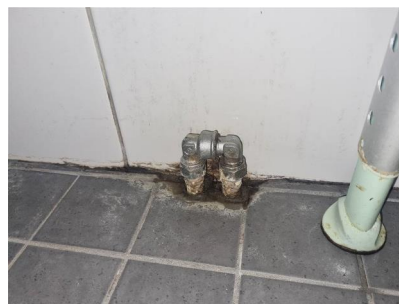
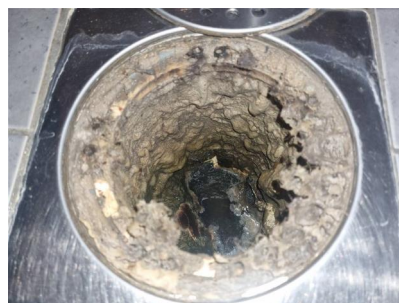
Golvbrunnen är inte utbytt i samband med renovering.

Tröskel mot garaget finns ej.

Bom-ljud i klinkerplattor finns.

Fuktpåverkan på foder mot bastu och missfärgningar på fogarna förekommer.

När golvbrunnen inte är utbytt i samband med renoveringen och rörgenomföringar finns i golvet är det inte fackmässigt\* utfört. Risk finns att det nya tätskiktet inte har kunnat anslutas till golvbrunnen/runt rören på ett riktigt sätt, vilket kan leda till fuktskador i omkringliggande konstruktioner. \*Fackmässigt utförande innebär att arbetet ska utföras enligt Boverkets byggregler, gällande branschregler samt monteringsanvisningar för samtliga material. Om dessa regler och anvisningar inte följs och en skada inträffar riskerar man att få en nedsatt eller utebliven skadeersättning från sitt försäkringsbolag.

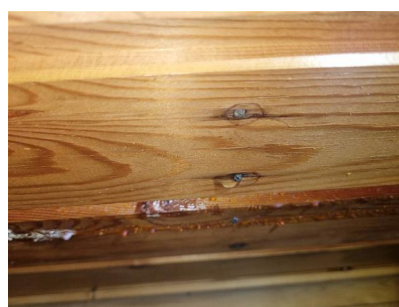
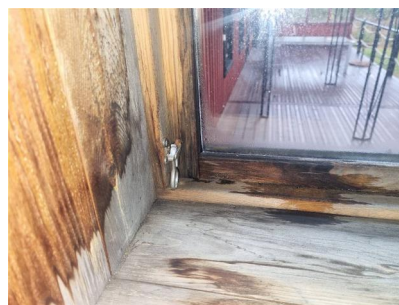
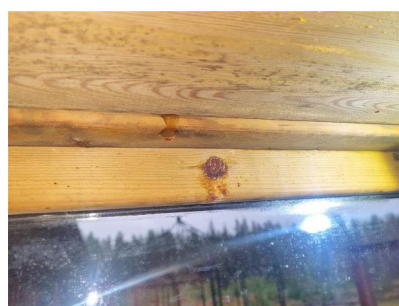
Taket/väggen har fuktfläckar , indroppande vatten noterades via taket och fönsterkarmen. Stående vatten på golvet under britsar.  
Förhöjda fuktvärden uppmättes i taket och vägg kring fönster.

Vi rekommenderar en fördjupad undersökning för att bedöma orsak och omfattning.

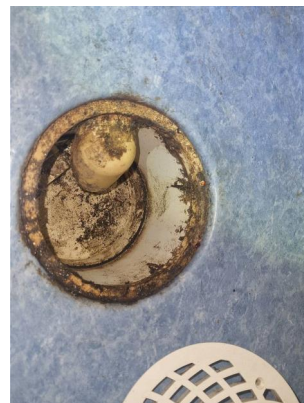
Förhöjningsring finns i golvbrunnen.

Förhöjningsringen i golvbrunnen är en riskkonstruktion eftersom det ofta förekommer otätheter mellan förhöjningsringen och brunnen. Detta kan i sin tur leda till fuktskador i omkringliggande konstruktioner.

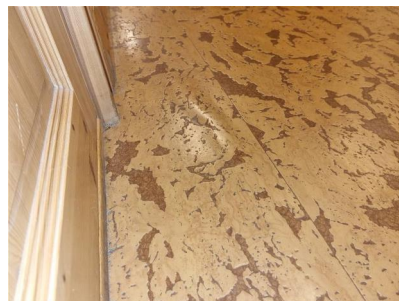
Gjutjärnsbrunnen är rostangripen.  
Golvbrunn i pannrum är i dåligt skick.

Golvmattan har delvis släppt , inga förhöjda fuktindikationer uppmättes kring mattsläppen.

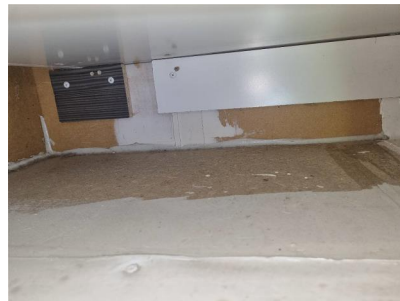
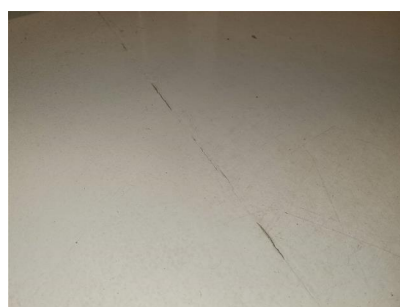
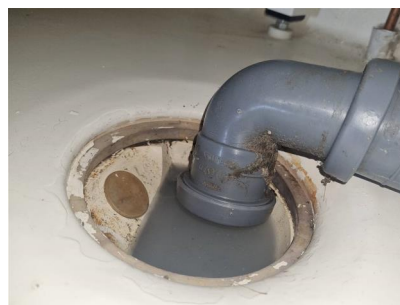
-Rör genomföringar i golvet förekommer.

Ovanstående brister ökar risken för fuktrelaterade skador i omkring/underliggande konstruktioner.

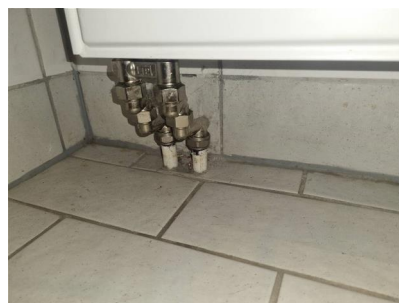
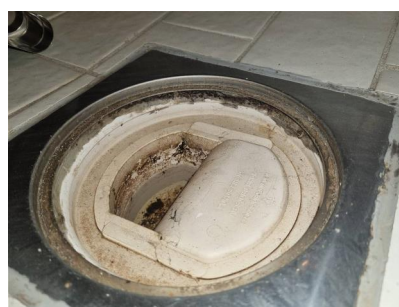
Avsaknad av klämring/tätskikt i golvbrunn medför att vatten kan tränga ner i omkringliggande konstruktioner med fuktskador som följd. Detta kan i sin tur leda till mikrobiella skador (angrepp av mikroorganismer).

Rör genomföringar i golvet medför en ökad risk för att vatten tränger ner i omkringliggande konstruktioner och orsakar fuktskador.

Plan golvlutning utanför duschzon.

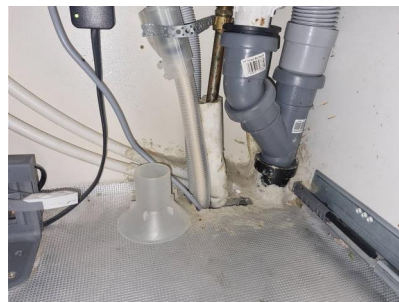
Komplet tättat fuktskydd saknas i diskbänkskåp. Otätt kring rörgenomförningar

För att upptäcka eventuella läckage, komplettera/täta fuktskyddet.

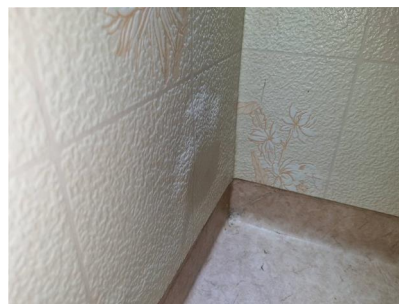
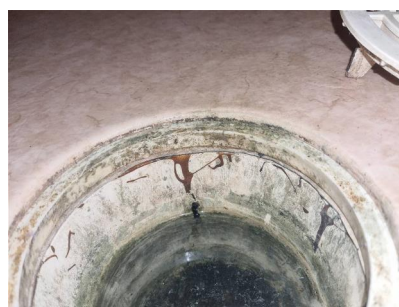
-Sarg på golv kring duschhörna , vilket innebär att vatten utanför denna ej kan nå golvbrunnen.

Eftersom funktionen, som innebär att ytskiktet/tätskiktet ska vara vattentätt, är nedsatt på grund av ovanstående punkter finns en ökad risk att vatten tränger igenom ytskiktet/tätskiktet med vattenskador i omkringliggande konstruktioner som följd.

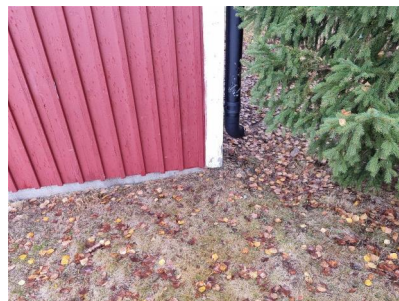
Hängränna lutar fel på utbyggnaden.

Ovanstående brister kan medföra en ökad fuktbelastning på grundmur/sockel med fuktrelaterade skador som följd.

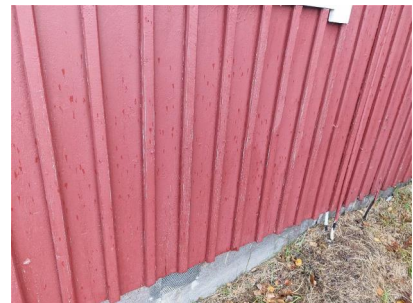
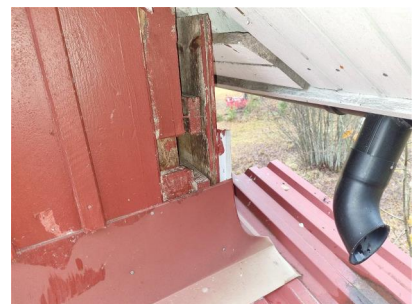
Fasadpanelen är i behov av målning/underhåll.  
Knutbräda ovanför utbyggnaden saknas.

För att öka livslängden på fasadbeklädnaden rekommenderas målning och underhåll.

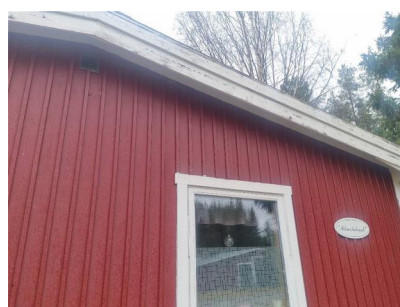
Fönster har färgsläpp och torrsprickor.

Avsaknad av bleck ovanför fönster medför en ökad risk för att vatten kan rinna in och orsaka fuktrelaterade skador i omkringliggande konstruktioner.

Isolerglas är äldre.

Befintliga fönster är äldre vilket betyder att tätningen mellan fönsterrutorna kan vara sämre. Detta kan leda till att missfärgning/imma kan uppstå mellan glasrutorna.

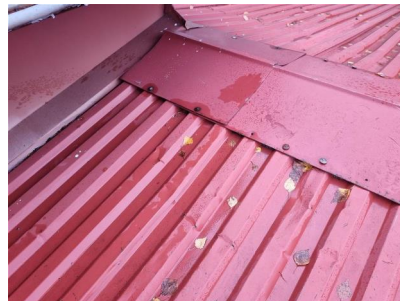
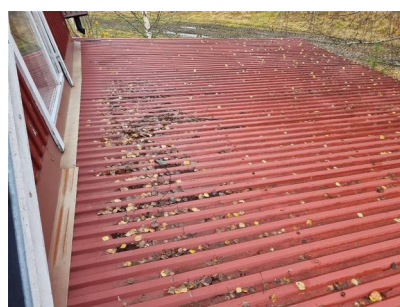
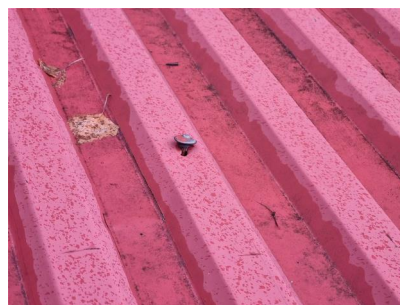
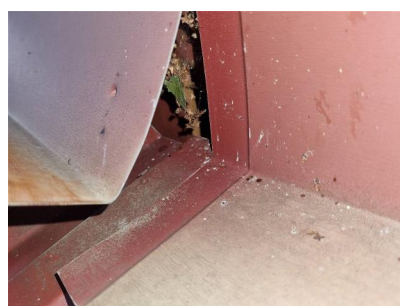
- Yttertaket är äldre , bucklor och rostangrepp förekommer.
  - Låglutande tak har fel taktäckning.
  - Uppträngda spikskallar vilket har skapat otätheter kring genomförningarna.
  - Ståndplåt mot befintliga huset är ej korrekt monterad , tätningssband saknas och plåten är lös.
  - Takfotsplåt finns ej.
- Taktäckningen av plåt är inte anpassad till taklutningen. Risk finns för läckage med fuktskador som följd.

Takplåt, plåtdetaljer och underlagstak har enligt vår bedömning en begränsad livslängd. Eftersom husets taktäckning är äldre och har ovanstående brister har det ett minskat motstånd mot vatteninträngning. Detta i sin tur kan leda till fuktskador på träläkt och vidare ner i underliggande konstruktioner.

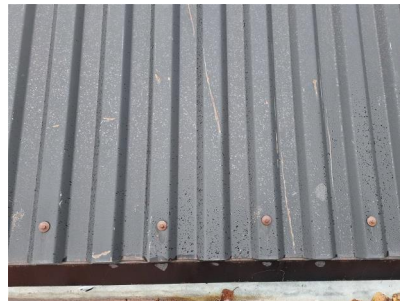
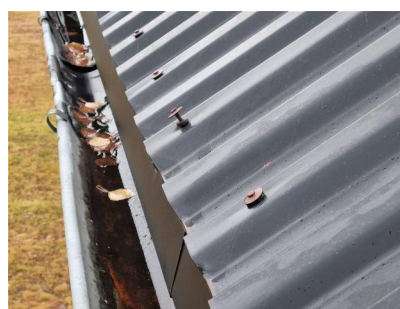
- Yttertaket är äldre , repor/rostangrepp förekommer.
- Uppträngda spikskallar vilket har skapat otätheter kring genomförningarna.

Takplåt, plåtdetaljer och underlagstak har enligt vår bedömning en begränsad livslängd. Eftersom husets taktäckning är äldre har det ett minskat motstånd mot vatteninträning. Detta i sin tur kan leda till fuktskador på träläkt och vidare ner i underliggande konstruktioner.

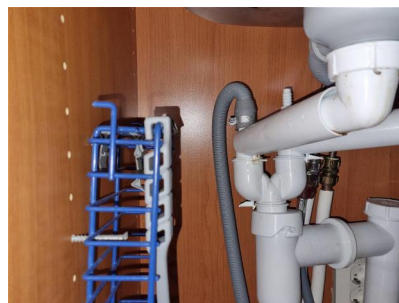
Upphängningsbygel saknas på avloppslang från diskmaskinen.

För att hindra brott på avloppsslang rekommenderas komplettering av upphängningsbygel.

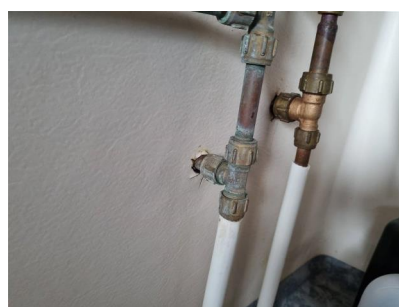
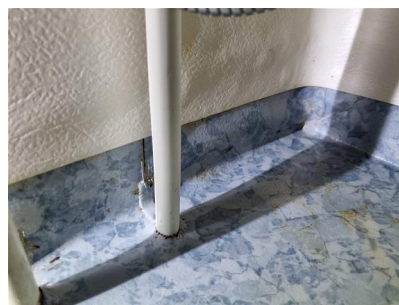
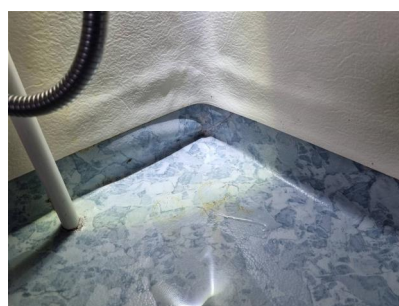
Golv/väggmattan har släppt från underlaget i hörnet i duschzonen. Väggskivan bakom sviktar vid tryck. Golv-mattan är skadad i uppviket på väggen och fogen har gått isär. Rör genomföringar i duschzonen, både i vägg och på golvet. Otätheter kring rör genomföringarna. Äldre tätade skruvhål i väggmattan.

Rekommenderar kontakt med våtrumsentreprenör för vidare undersökning och åtgärd.

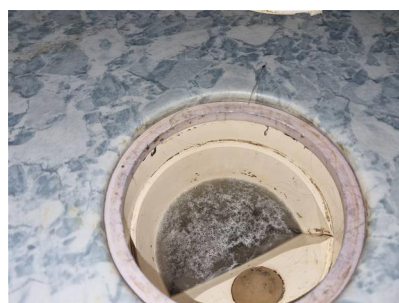
Förhöjningsring finns i golvbrunnen i dusch.

Förhöjningsringen i golvbrunnen är en riskkonstruktion eftersom det ofta förekommer otätheter mellan förhöjningsringen och brunnen. Detta kan i sin tur leda till fuktskador i omkringliggande konstruktioner.

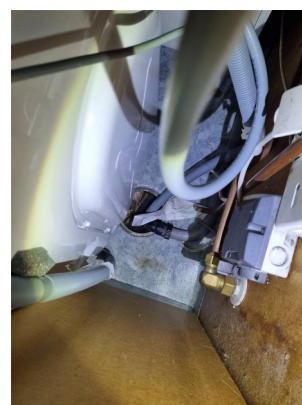
Golvbrunn bakom tvättmaskin endast besiktad ovanifrån.

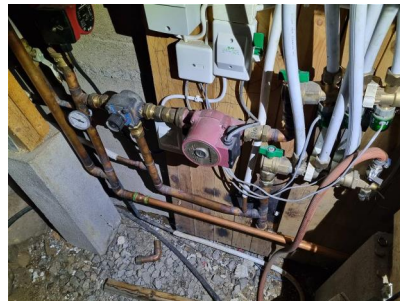
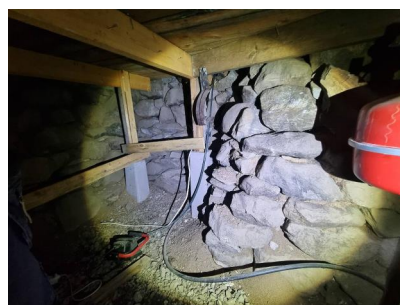
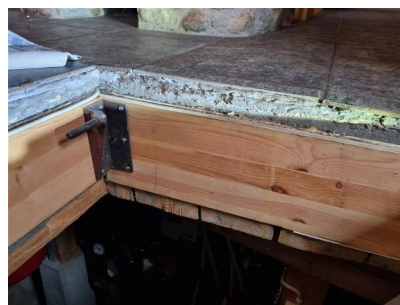
Fuktkvoten i på trädetaljer i källaren uppmättes till 8%  
Mindre missfärgningar noterades.

När man har organiskt material i en fuktig miljö finns en ökad risk för mikrobiell tillväxt (angrepp av mikroorganismer). Detta kan i sin tur leda till att mikrobiell lukt sprids till boendemiljön.

Golvbrunn saknas i utrymmet.
