# Besiktningsprotokoll

Försäkringsbesiktning för Anticimex Säljarförsäkrat

| Fastighetsadress:<br>Föraregatan 39 | |

| Besiktningsdatum:<br>2025-02-24 | Protokollnummer:<br>68830313 |

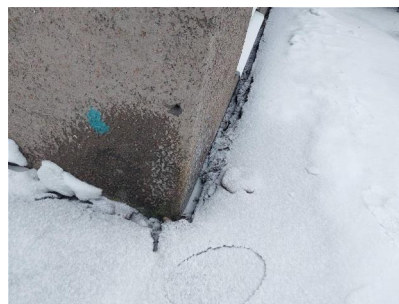
Asfalt har satt sig. Glipa förekommer mellan asfalt och grundmur, mark lutar mot huset.

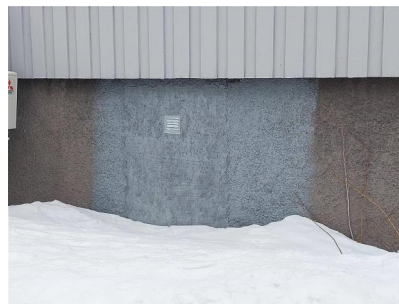
Sprickor förekommer i grundmur vid tidigare dörröppningar.

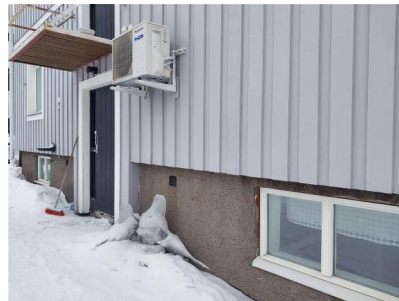
Kondensvatten från luftvärmepumpens utedel leds inte bort från husgrunden, 2st. Ena luft-/luftvärmepumpens utedel sitter på garaget. Isbildning förekommer vid luft-/luftvärmepump på framsidan.

Detta medför ökad risk för att vatten tränger in i anslutande konstruktioner, vilket i sin tur kan leda till fuktrelaterade skador. Observera att besiktning av byggnadens värmesystem eller värmepumpen inte har ingått i uppdraget.

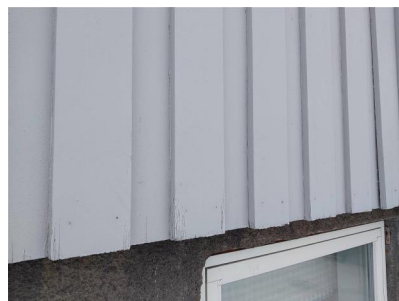
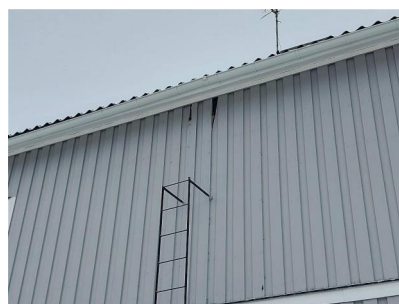
- Torrspäckor förekommer i fasadpanel.
- Mindre del panel är borta/skadad.

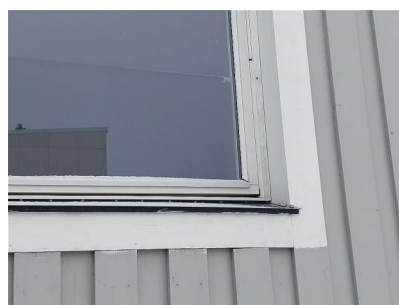
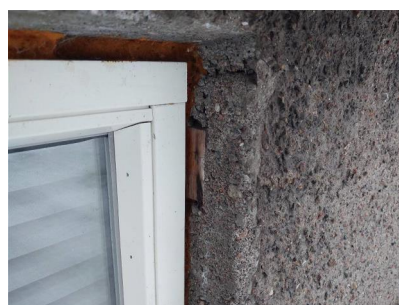
-Fönsterbleck är ej uppvikta mot sidor på alla fönster.  
-Ingjutna träreglar noterades vid källarfönster.

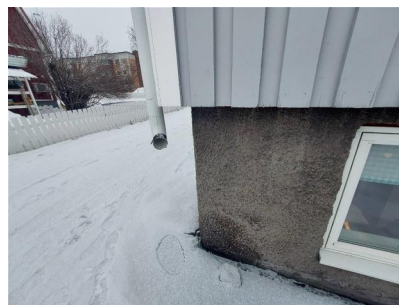
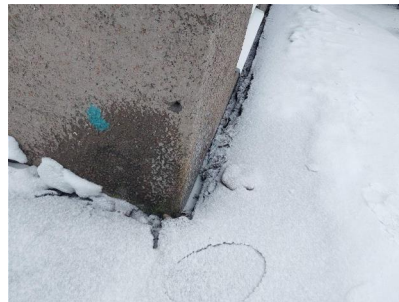
-Vatten från stuprör leds ej bort från huset.  
Mark som lutar mot huset förekommer och glipa finns mellan grundmur och asfalt, lokalt där stuprör avslutas mot grund.

Detta innebär ökad fuktbelastning på grund vilket kan leda till fuktrelaterade skador.

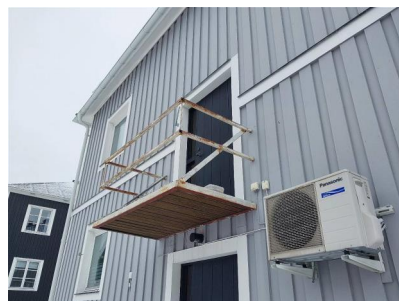
Rost förekommer på balkongräcke.

Balkong endast kontrollerad från mark, pga låst ytterdörr.

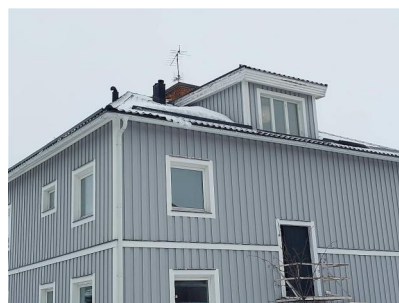
Låglutande tak på takkupa har fel taktäckning.

Taktäckningen av plåt är inte anpassad till taklutningen. Risk finns för läckage med fuktskador som följd.

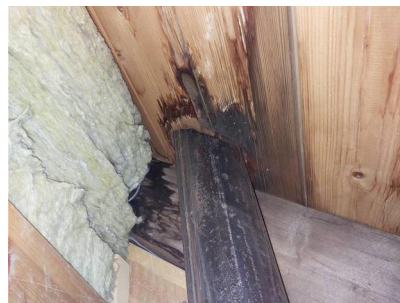
Fuktläckar och missfärgningar förekommer kring genomföring för avluftning. Fuktkvoten uppmättes till >30% kring genomföring för avluftning.

Det finns risk för mikrobiell tillväxt om den relativa fuktigheten (RF) i den omgivande luften är över 75 %. I furuvirke motsvarar det en fuktkvot (FK) på 17 %.

Vi rekommenderar kontakt med byggare för att ta reda på orsak, omfattning och få de rätta åtgärdsförslagen.

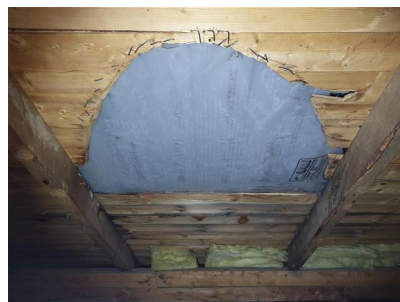
Råspont saknas på mindre del av underlagstak, plast som underlagstak och ingen papp. Fuktläckar förekommer runt om, inga förhöjda fuktvärden uppmättes.

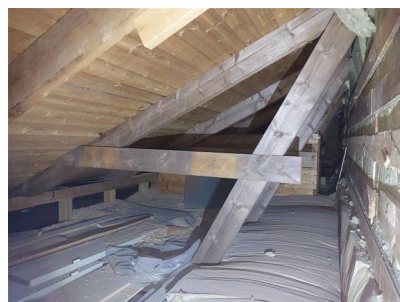
Mindre del av utrymmet kunde ej kontrolleras fullt ut pga svårt att ta sig förbi och landgång saknas.

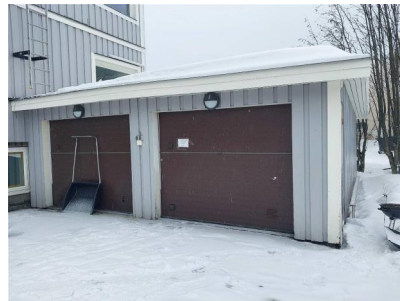
Snötäckta ytor på tak, mark, sockel och delar av fasad.

Eftersom stora delar av den utvändiga besiktningen inte kunnat utföras på grund av snötäckta ytor rekommenderas en kompletterande besiktning när dessa delar är fria från snö.

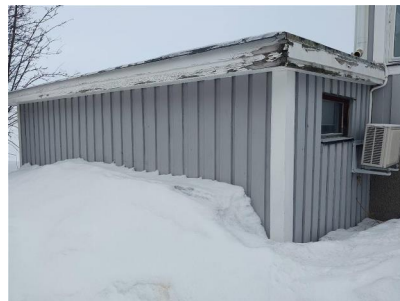
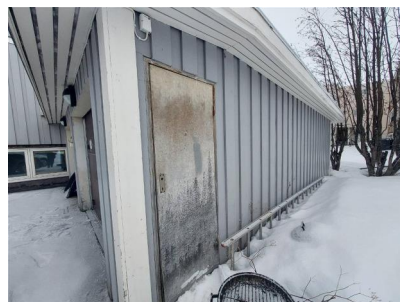
- Träkonstruktioner så som fönster, vindskivor och knutbrädor är i behov av målning/underhåll.
- Mindre rötskador noterades.
- Dörr i behov av större underhåll/byte (handtag finns ej).

För att öka livslängden på träkonstruktioner rekommenderas målning/underhåll och att skadade delar byts ut.

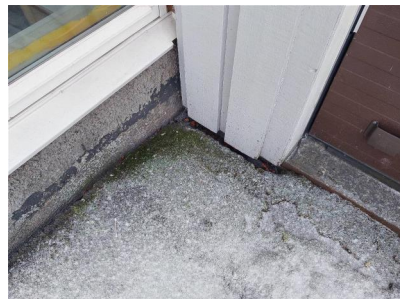
- Hängränna och stuprör finns ej.
- Otäta garageportar.
- Ena porten stängs ej helt.
- Asfalt som satt sig noterades vid garaget.

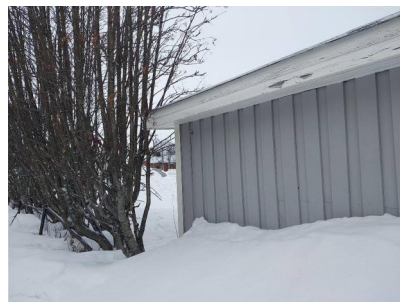
Träd finns nära/mot garaget.

Området närmast garaget rekommenderas att vara fritt från växtlighet.

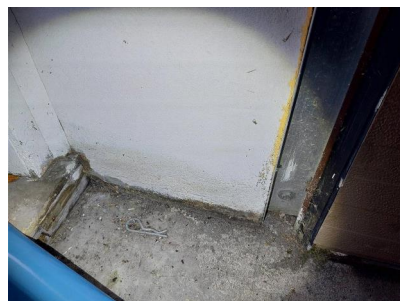
Förhöjda fuktvärden uppmättes på nedre del väggar i garaget.

Det finns risk för mikrobiell tillväxt om den relativa fuktigheten (RF) i den omgivande luften är över 75 %. I furuvirke motsvarar det en fuktkvot (FK) på 17 %.

- Fuktkvoten uppmättes till 15-21%.
- Fuktkvoten uppmättes till >30% i nedre del vägg mot framsidan.

Vi rekommenderar kontakt med byggare för att ta reda på orsak, omfattning och få de rätta åtgärdsförslagen.

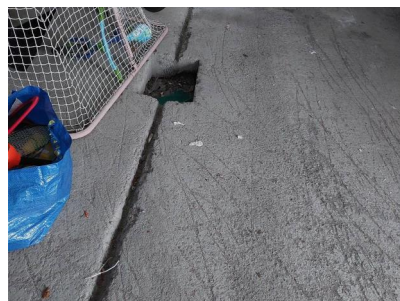
- Golvbrunn finns ej i garaget, endast rännor och hål i betongplattan.
- Slitage förekommer på väggar golv och tak.
- Övermålade missfärgningar noterades i innertak.

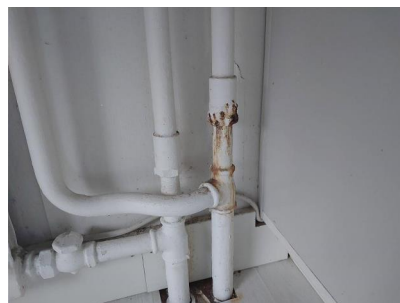
- Rost förekommer på vatteninstallationer för värme.
- Rinner kraftigt i radiatorer/handduktork i lägenhet 2.
- Äldre gjutjärnsstammar förekommer på källarplan.

Vi rekommenderar kontakt med behörig rörmokare för kontroll och eventuell åtgärd.

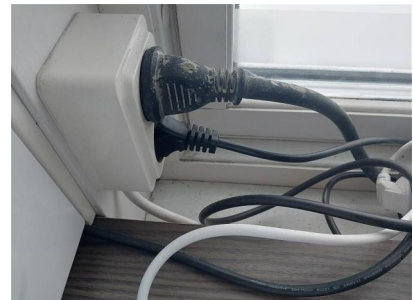
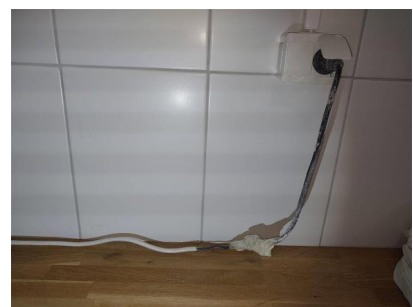
Brister noterades i elinstallationer, så som:

- Blandade eluttag i samma rum, jordade och ojordade, bland annat i hall i lägenhet 1 och vardagsrum i lägenhet 2.
- Elkabel från eluttag i kök i lägenhet 1 är ej fastklamrad.
- Trasigt eluttag i sovrum 4 i lägenhet 1.
- Oskyddade elkablar i tak i passage i lägenhet 2.
- Bristfällig elinstallation till tvättmaskin i tvättstugan.

Vi rekommenderar kontakt med behörig elektriker rekommenderas för kontroll och åtgärd.

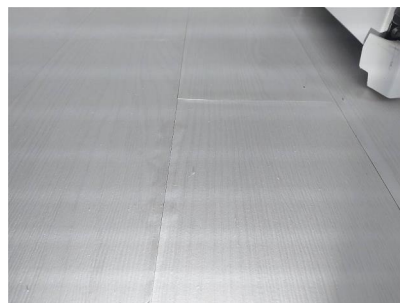
-Golv som svällt i skarvar förekommer.  
-List mellan bänkskiva och kakel har svällt.

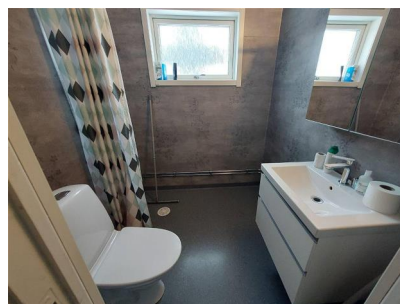
-Fönster placerat i plats för dusch.  
-Golvmattan är ej uppvikt mot tröskel.

Dessa brister innebär ökad risk för fuktskador i omkringliggande konstruktioner.

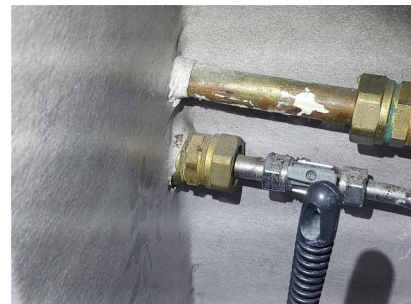
- Plan golvlutning utanför plats för dusch.
- Otäthet förekommer kring genomföring i vägg.

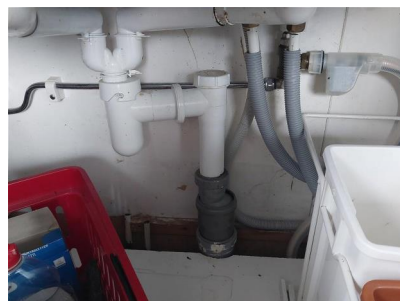
Fuktskydd saknas i diskbänksskåp och under kyl/frys

För att upptäcka eventuella läckage, installera ett fuktskydd.

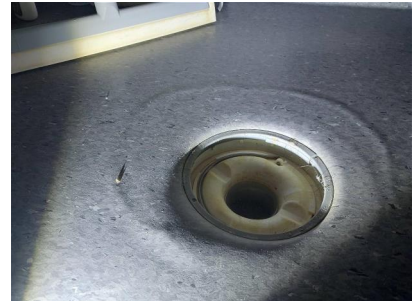
- Formförändringar förekommer runt golvbrunn.
- Förhöjda fuktindikationer uppmättes.

Kontakt med behörig våtrumsentreprenör rekommenderas för kontroll och eventuell åtgärd.

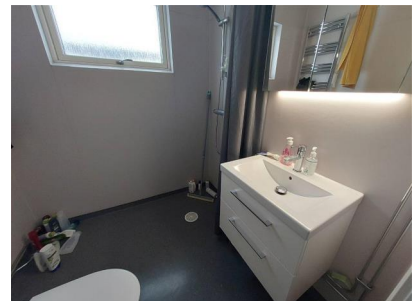
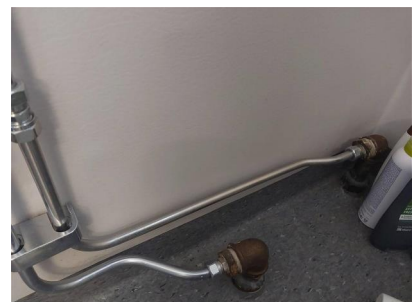
- Rör genomföringar finns i golv.
- Mattskarv placerad i plats för dusch, mindre otätheter noterades.
- Fönster placerat i plats för dusch.

Dessa brister innebär ökad risk för fuktskador i omkringliggande konstruktioner.

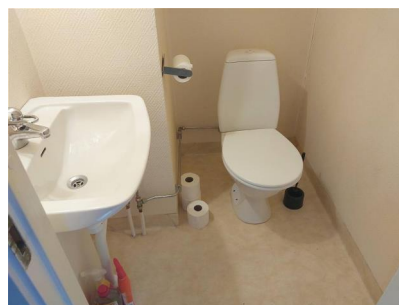
- Utrymmet har äldre yt-/tätskikt.
- Golvmattan är ej uppvikt mot tröskel.

Eftersom funktionen, som innebär att ytskiktet/tätskiktet ska vara vattentätt, kan vara nedsatt finns en ökad risk att vatten tränger igenom ytskiktet/tätskiktet med vattenskador i omkringliggande konstruktioner som följd.

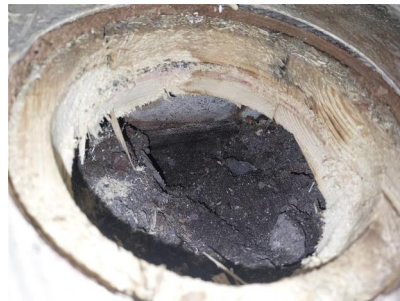
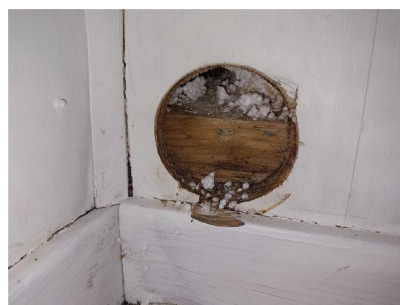
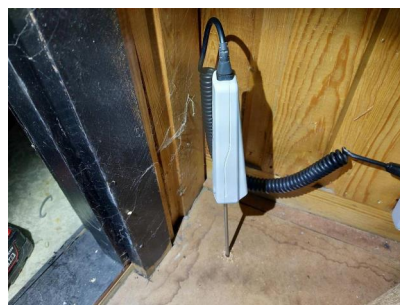
Vid kontroll av konstruktion uppmättes fuktvärden över kritisk nivå för mikrobiell tillväxt och mikrobiell lukt upplevdes. Det finns risk för mikrobiell tillväxt om den relativa fuktigheten (RF) i den omgivande luften är över 75 %. I furuvirke motsvarar det en fuktkvot (FK) på 17 %.

- Befintligt provhål i golv i kök uppmättes fuktkvoten i regel till >30%. Regel är rötskadad.
- Svårt att kontrollera hur eventuell betongplatta ser ut pga mycket jord.
- Befintligt provhål i vägg i kök uppmättes den relativa fuktigheten till 91% vid 5grader.
- Mät punkt i golv i förråd/tidigare entré till källaren uppmättes den relativa fuktigheten till 72% vid 7 grader.
- Utvändigt fuktskydd är sannolikt äldre.
- Missfärgningar förekommer på vägg i förråd under trappa och på masoniteskiva vid tidigare entré till källare.

Uppreglade golv- och utreglad väggkonstruktioner förekommer i källaren. Dessa konstruktion får ofta skador på grund av naturlig fuktvandring.

Vi rekommenderar kontakt med utredningstekniker för en fördjupad undersökning för att bedöma orsak och omfattning. Det är viktigt att tänka på att denna rekommendation om fördjupad undersökning gäller hela källaren.

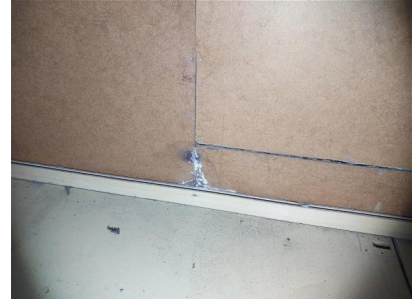
Missfärgning förekommer på vägg, se info på allmänt hela källaren.

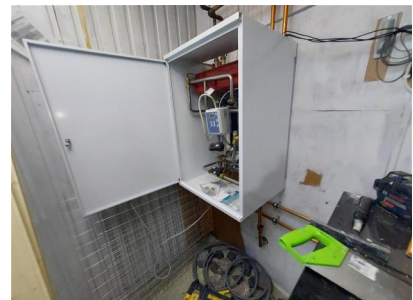
- Golvbrunn finns inte i utrymmet.
- Golvbeläggningen är ej våtrumsanpassad.

I denna typ av utrymme bör en golvbrunn finnas. Avsaknaden utgör en ökad risk för fuktskador i omkringliggande konstruktioner.

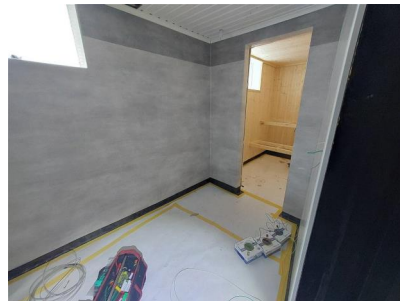
- Renovering pågår.
- Golvbrunnar och golv kunde ej kontrolleras pga papp monterat på golvet.

På grund av renoveringen har besiktningen inte kunnat genomföras.

Vi rekommenderar en kompletterande besiktning när renoveringen är klar.

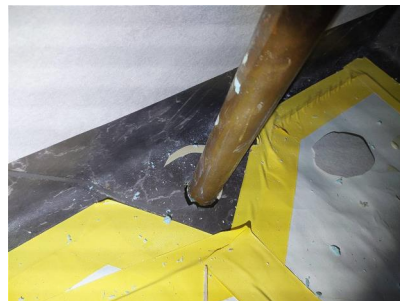
Rör genomföring finns i golv för inkommande vatten, otätheter förekommer.

Detta innebär ökad risk för fuktskador i omkringliggande konstruktioner.

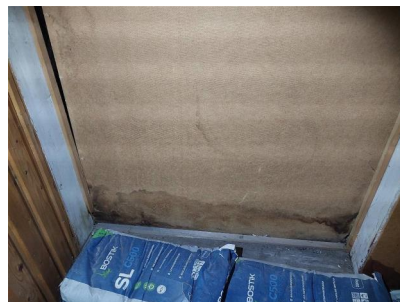
Fuktfläckar förekommer på masoniteskiva vid tidigare öppning.

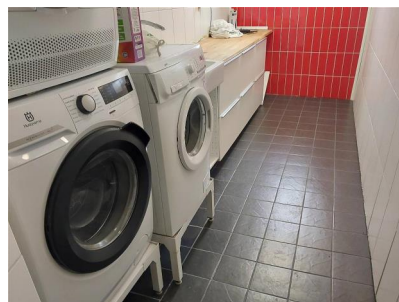
-Bristfällig golvlutning i utrymmet.  
-Ej fogat i golv-/väggvinkel.

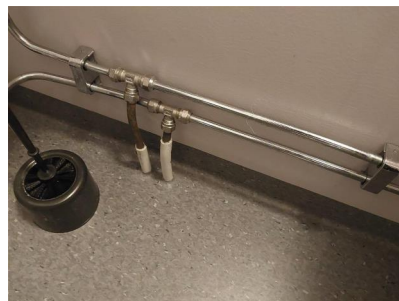
-Rör genomföringar finns i golv.  
-Avloppsrör till tvättställ är placerad för nära vägg.

Dessa brister innebär ökad risk för fuktskador i omkringliggande konstruktioner.

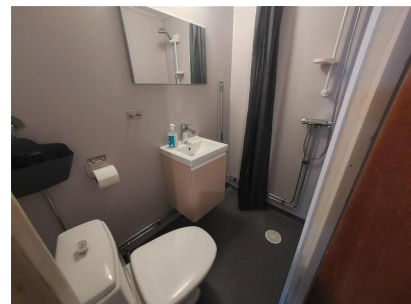
Frånluftsventilation saknas i utrymmet.

Frånluftsventilationens uppgift är att transportera bort bland annat emissioner, fukt, lukt och föroreningar från huset.

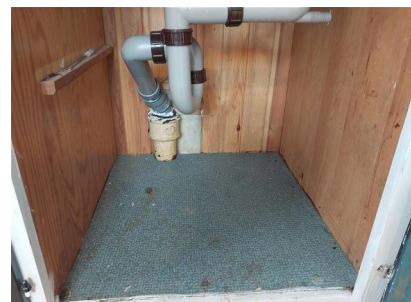
Fuktskydd saknas i diskbänksskåp och under kyl.

(Plastmatta finns i diskbänksskåp men är ej uppvikt mot sidor och bakkant och är otät kring genomföring).

För att upptäcka eventuella läckage, installera ett fuktskydd.
