Försäkringsbesiktning

Byggnadsbeskrivning Bostadsbyggnad

Besiktningens utlåtande

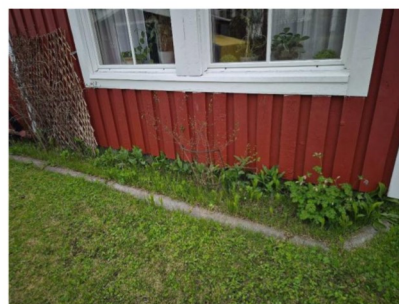
Utvändigt / Markförhållanden

Växter finns i anslutning till byggnaden.

Området närmast huset rekommenderas att vara fritt från växtlighet.

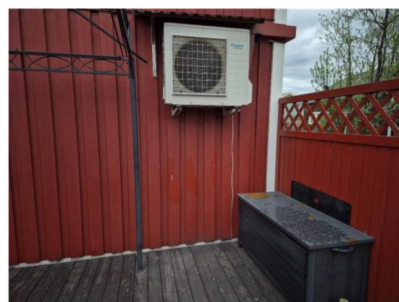
Utvändigt / Fasad

Kondens/avfrostningsvatten från luftvärmepumpens utedel leds inte bort från husgrunden.

Skydda fasad och sockel mot fuktbelastning.

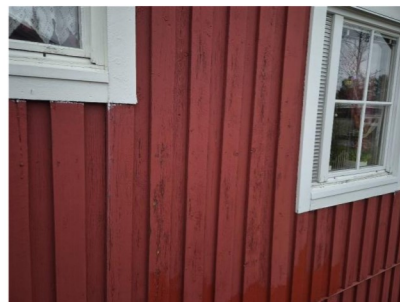
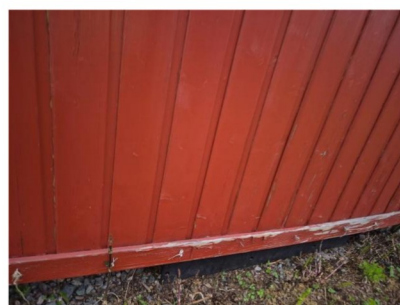
Torrspäckor förekommer områdesvis på fasadpanelen och trädetaljer.
För att öka livslängden rekommenderas målning och underhåll.

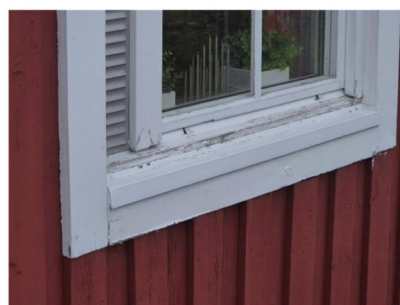
Utvändigt / Fönster

Torrspäckor finns på fönster.
För att öka livslängden rekommenderas målning och underhåll.

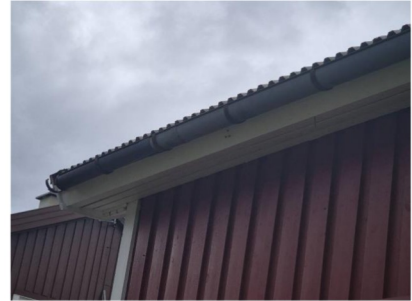
Utvändigt / Hängrännor / Stuprör

Hängrännor är äldre och har släppt från krokar på lokala ställen. Hängkrokar är rostangripna.

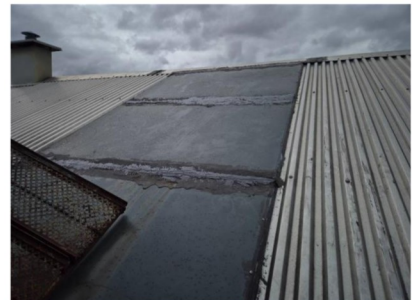
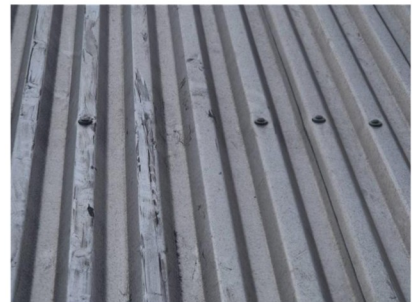
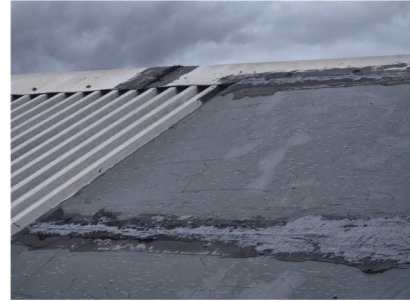
Utvändigt / Tak - Huvudbyggnad

Yttertaket är ett äldre spikat plåttak.
- Enstaka spikar har börjat trycka upp.
- Tätning är utförd mellan täckplåtar ovan skorsten.

Takplåt, plåtdetaljer och underlagstak har enligt vår bedömning en begränsad livslängd. Eftersom husets taktäckning är äldre har det ett minskat motstånd mot vatteninträning. Detta i sin tur kan leda till fuktskador på träläkt och vidare ner i underliggande konstruktioner.

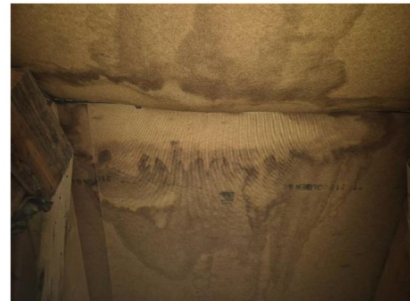
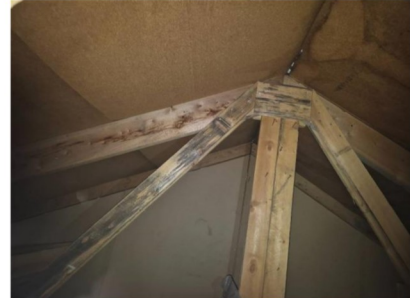
Utvändigt / Vind - Huvudbyggnad

Mindre fuktfläckar/missfärgningar noterades på underlagstak.

Detta är vanligt förekommande (normalt) med tanke på att underlagstaket består av träfiberskivor.

Torra vid besiktningen.

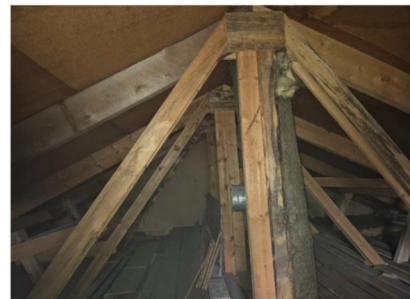
Vid kontroll av vinden uppmättes fuktvärden under kritisk fuktnivå för mikrobiell tillväxt och en normal lukt upplevdes.

Fuktkvoten i takstolar&låkt uppmättes vid besiktningstillfället stickprovsvist till 10-11%.

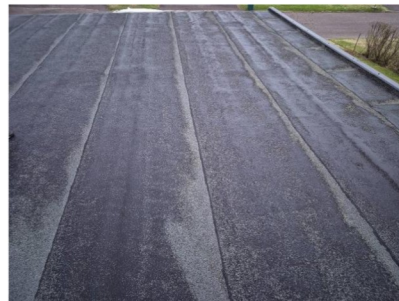
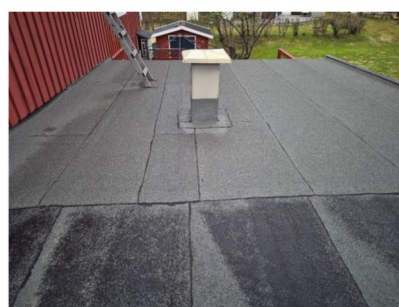
Utvändigt / Tak - Ekonomidel

Takpappen är äldre som är underhållen och cirka halva taket är omlagt efter skada orsakat av stormvindar.

Tätskiktet på ett platt/låglutande tak har enligt vår bedömning en begränsad livslängd. Eftersom takpappen är äldre har det ett minskat motstånd mot vattengenomträngning. Detta i sin tur kan leda till att takkonstruktionen drabbas av fuktskador.

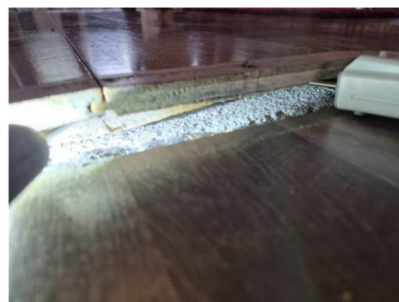
Entréplan / Allmänt

Golvkonstruktionen i vardagsrummet består av ett trägolv på betongplattan med mellanliggande fuktspärr. Provhålstagning i denna konstruktion är ej möjlig.

Risken med denna konstruktion är främst fuktpåverkan från mark i eventuella kvarvarande rester av organiskt material mellan betonggolv och fuktspärr vilket kan resultera i mikrobiella skador.

- RF uppmättes till 34% vid +21.5 grader.

Vid besiktningstillfället upplevdes normal lukt i utrymmet och från golv/väggvinklar. Skulle avvikande lukt uppstå från dessa konstruktioner kan de med fördel ersättas med fuktsäkrare alternativ.

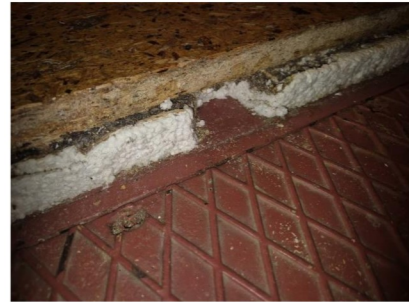
Vid kontroll av golvkonstruktion i allrum uppmättes fuktvärden under kritisk nivå för mikrobiell tillväxt och normal lukt upplevdes.

Grundläggningen består av en betongplatta på mark utan underliggande isolering och med ett flytande golvspånskiva på en cellplastisolering.

- Fuktkvoten uppmättes till 9% i mellanväggssyll via lucka i golv.

Flytande golvkonstruktion och eventuella väggssyllar riskerar att drabbas av fuktskador på grund av naturlig fuktpåverkan om fuktskyddet är bristfälligt utfört alternativt saknas. Fuktvandring kan ske från marken genom betongen till organiskt material genom så kallad kapillärsugning och diffusion, vilket kan leda till skador med lukt av mikrobiell karaktär. Om väggssyllarna är tryckimpregnerade kan även en kemisk lukt förekomma.

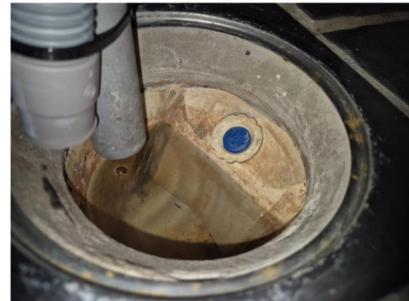
Entréplan / Groventré/tvättstuga

Golvbrunnen är inte utbytt i samband med renovering.

Risk finns att det nya tätskiktet inte har kunnat anslutas till golvbrunnen på ett riktigt sätt, vilket kan leda till fuktskador i omkringliggande konstruktioner.

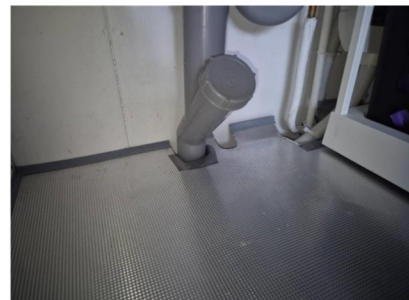
Entréplan / Kök

- Fuktskyddet i diskbänksskåpet är otät vid rörgenomföringar. I dagsläget finns ett fuktalarm installerat.

- Köket är inte helt färdigställt med täcklistor etc.

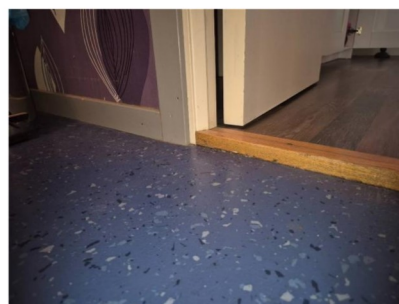
Entréplan / Toalett

Utrymmet är äldre och åldersrelaterade brister förekommer.

Golvet i utrymmet är inte fuktsäktrat mot väggar och tröskel.

Avsaknaden tätskikt på golvet ökar risken att vatten rinner in i angränsande konstruktioner och rum vilket i sin tur kan leda till fuktrelaterade skador.

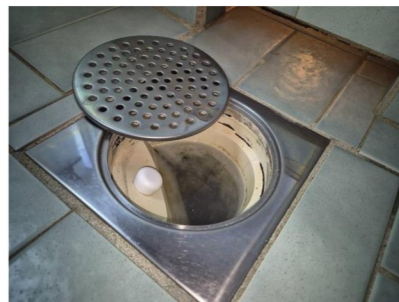
Golvbrunnen är inte utbytt i samband med renovering.
- Förhöjningsring finns i den äldre golvbrunnen.

Risk finns att det nya tätskiktet inte har kunnat anslutas till golvbrunnen på ett riktigt sätt, vilket kan leda till fuktskador i omkringliggande konstruktioner.

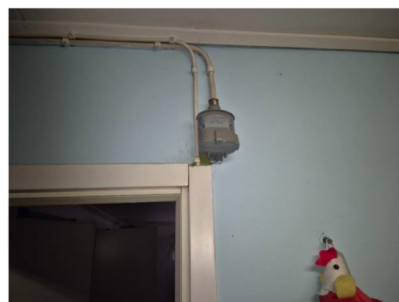
Entréplan / Garage

3-fasuttag i metall finns.

Denna typ av uttag tillverkas inte längre då de anses medföra en stor risk för personskada.

Kontakta en elektriker för kontroll och åtgärd.

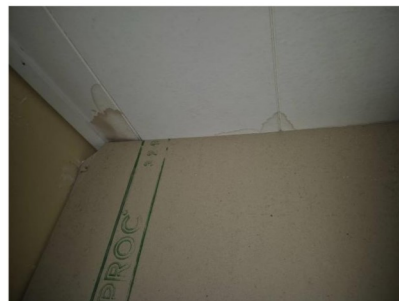
Övre plan / Förråd

Uttorkade fuktfläckar noterades på innertak.

Inga förhöjda fuktvärden uppmättes.

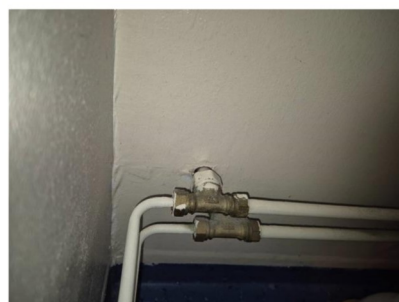
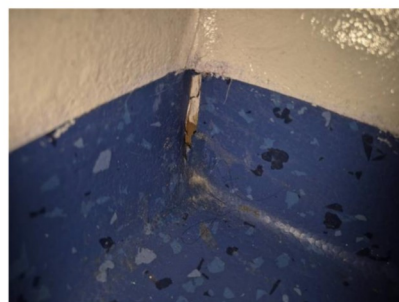
Övre plan / Badrum

Våtutrymmet är äldre och åldersrelaterade brister förekommer.

- Otäta rör genomföringar finns i vägg bakom WC.
- Mattskarvar börjar öppna sig områdesvis.
- Golvbrunnen är äldre.

Dessa brister kan medföra en ökad risk för fuktrelaterade skador.
