ÖVERLÅTELSEBESIKTNING

Piteå Berkön 1:95
Råholmen 95, 945 34 Rosvik

Namn: Anne-Marie Abrahamsson
Uppdragsnummer: 20250303-003

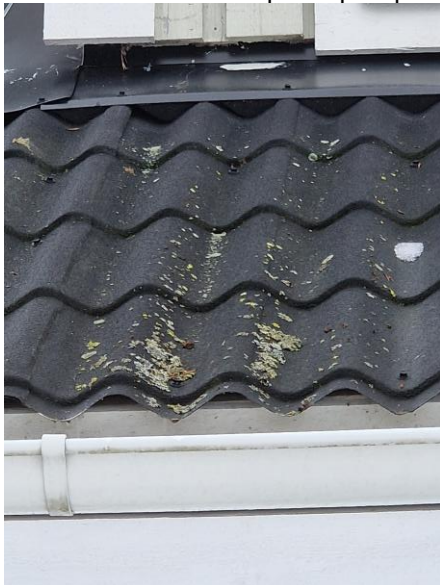
<p>Bild 5. Mosspåväxt.</p></div><div style="text-align: center;">

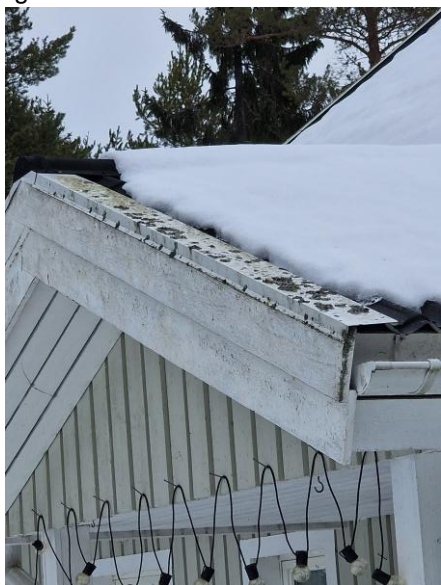
<p>Bild 6. Mosspåväxt på gavelbeslag.</p></div></div>
Övrigt:	---

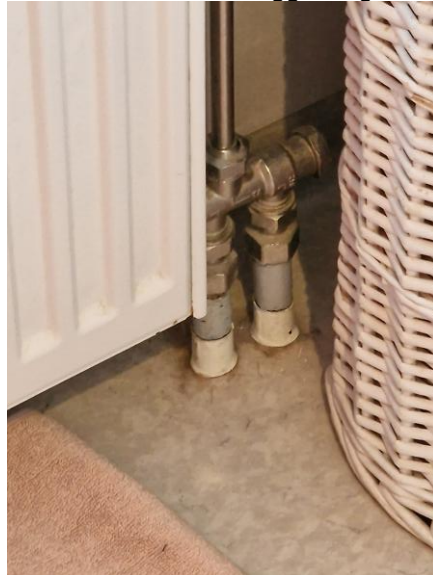
Bild 7. Rör genomföring i golv.

Rör genomföringar i golvtätskikt innebär en ökad risk för att fukt, mögel och eller rötrelaterade skador kan komma att uppstå då det är svårt att tätta fullgott runt tappvatten och värmerör.

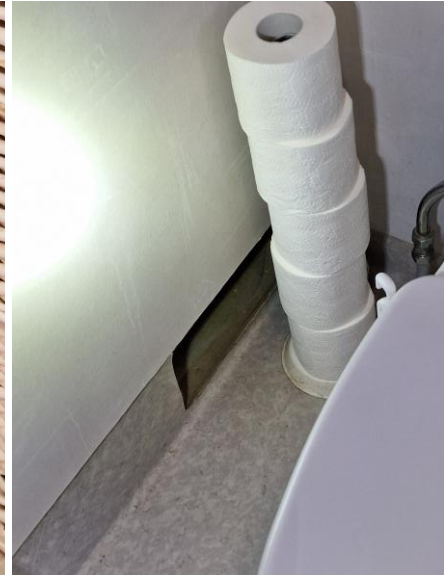
Bild 8. Hål i sockel till garderob.

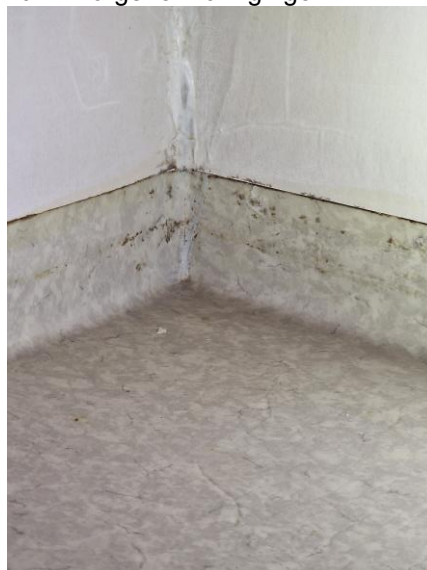
Bild 9. Vägghörn lagad med tätningsmassa.

Tätning av tätskikt i vägghörn i duschutrymme är en risk om den torkar och blir otät och kan då leda till ökad risk för att fukt, mögel och eller rötrelaterade skador kan komma att uppstå kring det område som är tätat.

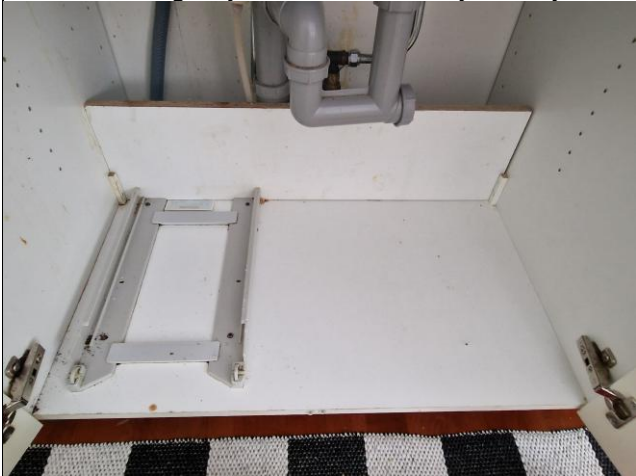
<p>Bild 10. Läckageskydd saknas.</p>
Tvättstuga	<ul style="list-style-type: none"> - El central monterad på vägg vid ytterdörr. - Display för avfuktare i kryppgrund finns installerad på vägg, viktigt att kontrollera att fuktvärdet i kryppgrunden inte överstiger 75% i relativ fuktighet. Se bild 11. - Rör genomföring i våtzon 1 (tappvattenledningar under diskbänk går i golv). Se riskanalys 3.1a.

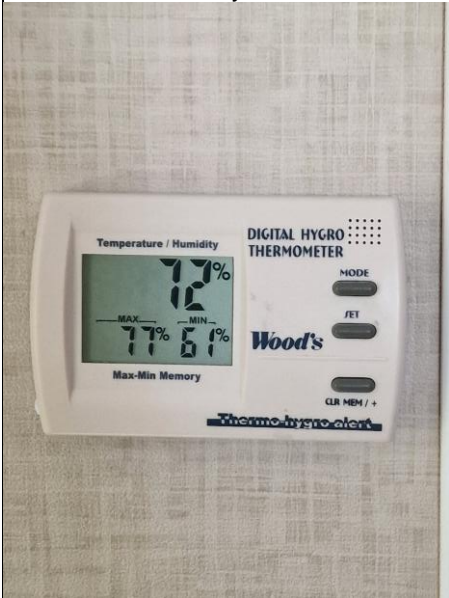
<p>Bild 11. Fuktvärde i kryppgrund (får inte överstiga 75% i RF).</p>

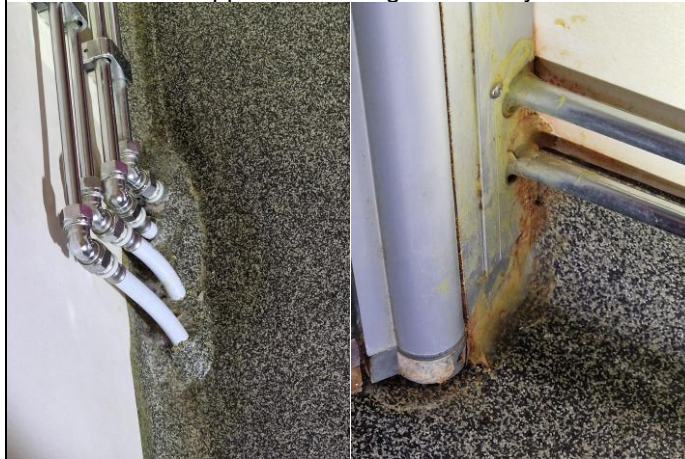
Bild 12. Rör genomföring i golv Bild 13 Smuts/avlagring mot väggskena.

Rör genomföringar i golvtätskikt innebär en ökad risk för att fukt, mögel och eller rötrelaterade skador kan komma att uppstå då det är svårt att tätta fullgott runt tappvatten och värmerör.

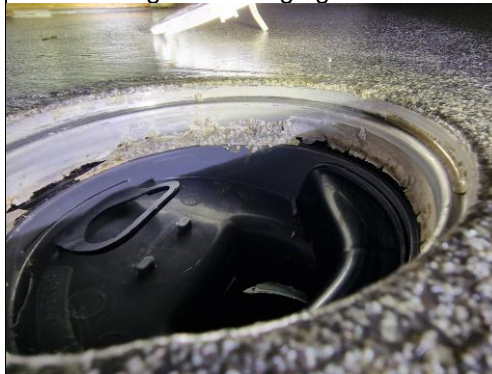
Bild 14. Limrester från matt läggningen låser vattenlåsansats.

Golvbrunn är inte möjlig att besikta pga. att vattenlåsansats är fastlimmad och går inte att lyfta upp, limresterna i golvbrunnen skymmer även klämring och därför är den inte möjlig att besikta. Om det finns brister i anslutning av våtrumsmattan i golvbrunnen finns det risk att läckage kan uppstå och det kan leda till en ökad risk för att fukt, mögel eller rötrelaterade skador kan komma att uppstå kring området kring golvbrunnen.
