Besiktningssprotokoll

Försäkringsbesiktning för Anticimex Säljarsförsäkrat

Fastighetsbeteckning: Bergnäset 1:180	
Fastighetsadress: Faktorsvägen 10	
Postnummer: 972 51	Ort: Luleå

Besiktningdatum: 2025-03-03	Protokollnummer: 68872190
Temperatur: 4 °C	Väderlek: Mulet
Tekniker: John Sandbladh	
E-post: john.sandbladh@anticimex.se	
Kontor: Piteå	
Närvarande:

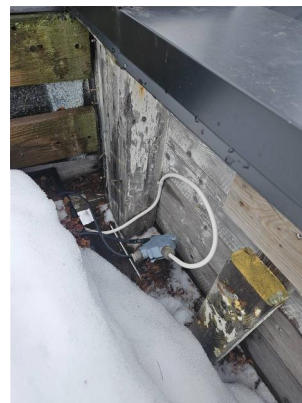
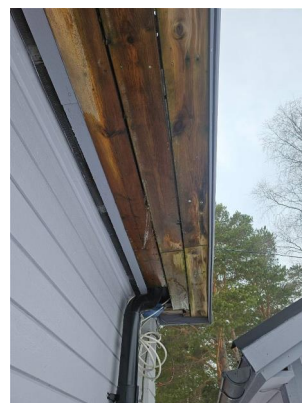
Utvändigt / Fasad

- Fuktrelaterat slitage/färgsläpp/rötskador på insida av taksarg. Läckage genom underspikning vid inbyggd takavvattning. Observera att yttertaket inte kunde besiktigas p.g.a. snötäcke.

Kontakta byggare för kompletterande besiktning samt kontroll av orsak, omfattning och lämpliga åtgärder.

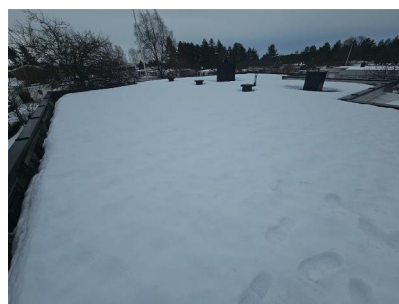
Yttertaken var snötäckta vid besiktningen.

Då yttertaken var snötäckta vid besiktningstillfället kunde inte besiktning av taktäckningarna genomföras.

Vi rekommenderar en kompletterande besiktning när taken är fria från snö.

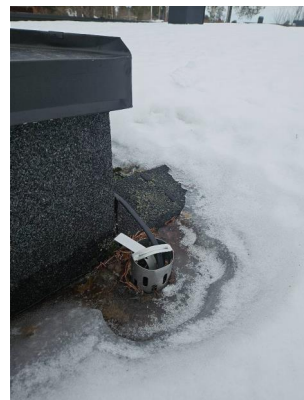
- Papptaken är äldre (ca 2003).
- Takavlopp finns (viktigt att brunnarna inte sätter igen med skräp).

Tätskiktet på ett platt/låglutande tak har enligt vår bedömning en begränsad livslängd. Eftersom takpappen är äldre har det ett minskat motstånd mot vattengenomträngning vilket kan leda till att takkonstruktionen drabbas av fuktskador.

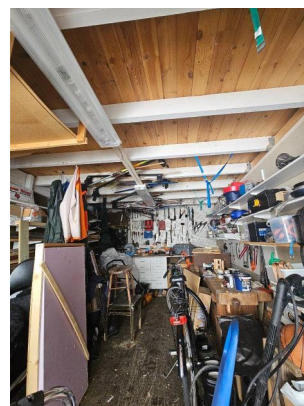
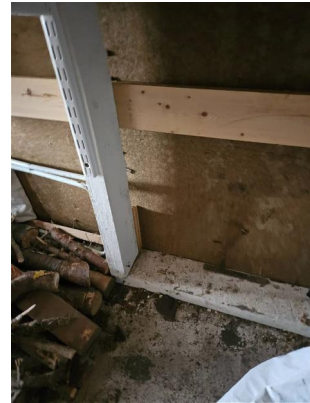
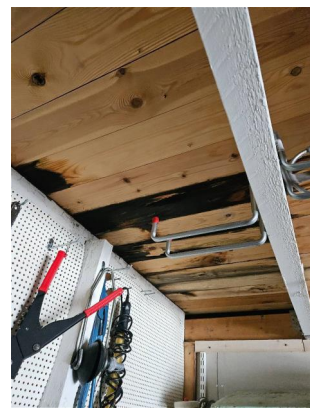
- Enklare kallgarage med träregelstomme på asfaltgolv.
- Pågående takläckage mot takfot. Glipa noterades i pappuppvik mot husfasad.

Kontakta byggare för kompletterande besiktning samt kontroll av orsak, omfattning och lämpliga åtgärder.

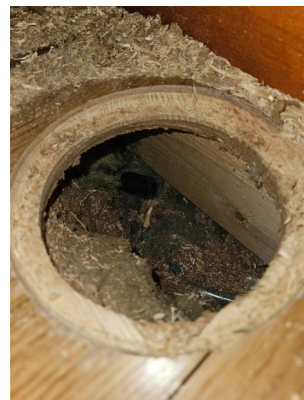
- Vid kontroll av den uppreglade golvkonstruktionen uppmättes fuktvärden under kritisk nivå för mikrobiell tillväxt.
- Normal lukt upplevdes från provhål och golv-/väggvinklar stickprovsvis.

Provhål i golv i kök mot hjärtvägg under kyl:
RF uppmättes till 32 % vid +19 grader.

Mät punkt i golv i vardagsrum mot hjärtvägg/sovrum 2:
RF uppmättes till 25 % vid +26 grader.

Mät punkt i golv i vardagsrum ytterväggshörn/stuprör:
RF uppmättes till 42 % vid +11 grader.
