# Besiktningsprotokoll

Försäkringsbesiktning för Anticimex Säljarförsäkrat

| Fastighetsadress:<br>Masugnsvägen 4 | |

| Besiktningsdatum:<br>2025-07-30 | Protokollnummer:<br>69110342 |

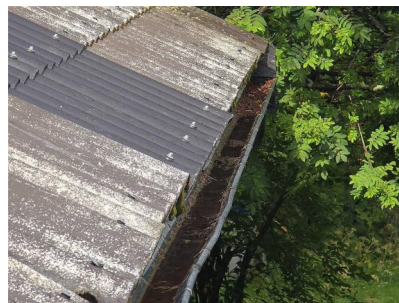
Vatten stående i ränna.

Rensa och justera hängrännor.

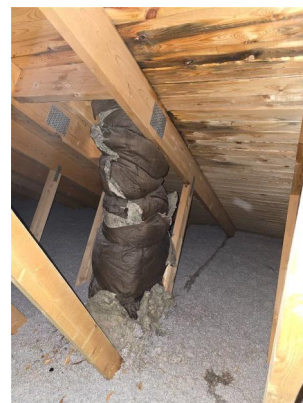
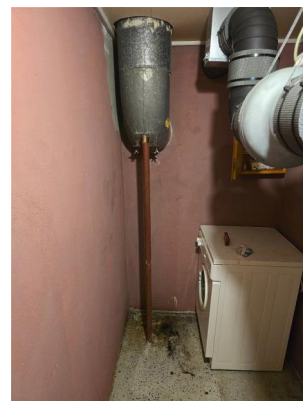
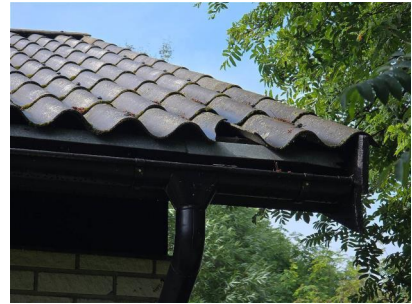
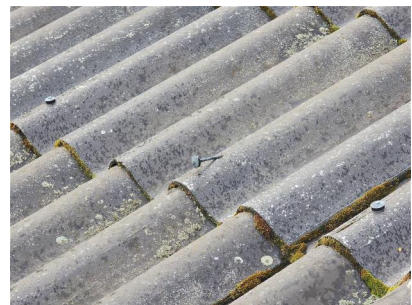
Läckage finns vid takanslutningar/genomföringar.

-Läckage runt genomföring för ventilationskanal från köksfläkt. Fuktigt underlagstak samt vatten droppat ner i isolering.

-Läckage via rökrör/skorsten. Vatten på golv i källare under rökrör.

Kraftigt slagregn under natten innan besiktningen.

Äldre yttertak av eternit sedan byggår med ett antal brister:

-Skadade/spruckna eternitpannor förekommer.

-Spikar som rest sig från infästningar förekommer.

Kontakta takläggare/plåtslagare för åtgärd av brister/otätheter på yttertak.

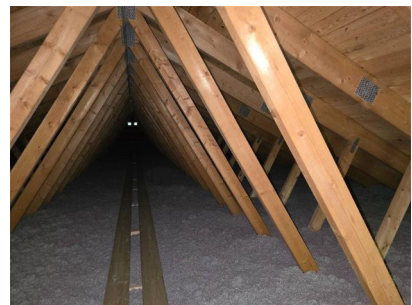
Vid kontroll av vinden uppmättes fuktvärden under kritisk fuktnivå för mikrobiell tillväxt och en normal lukt upplevdes. Fuktkvoten i underlagstak/takbjälkar uppmättes till 10 % (förutom lokalt runt genomföring för köksfläkt, se notering på tak).

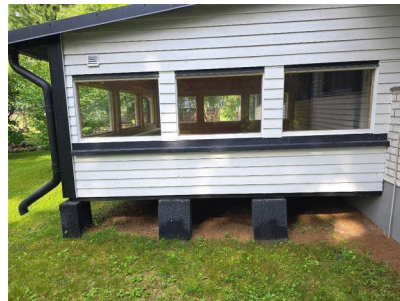
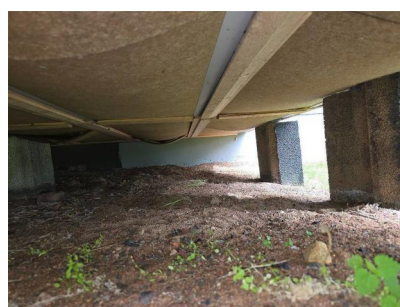
Uterum lutar.  
Golvbjälklag vilar ej på samtliga plintar.  
Trossbottensskivor på väg att ramla ner.

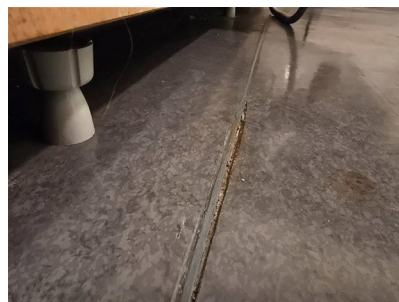
Golvbeläggningens skarvar är otäta.

Den öppna mattskarven medför att vatten kan tränga ner i omkringsliggande konstruktioner med fuktskador som följd. Detta kan i sin tur leda till mikrobiella skador (angrepp av mikroorganismer).

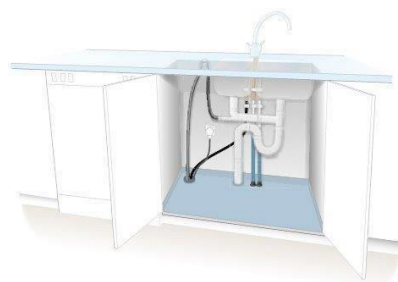
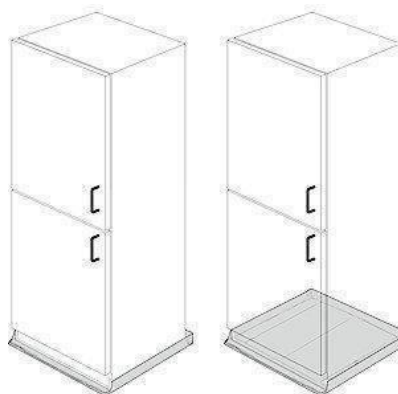
Fuktskydd saknas i diskbänksskåp och under kyl/frys.

Utan fuktskydd är det svårt att upptäcka läckage från rörledningar. Vatten kan då tränga in i omkringliggande konstruktioner och orsaka fuktskador.

För att upptäcka eventuella läckage, installera ett fuktskydd.

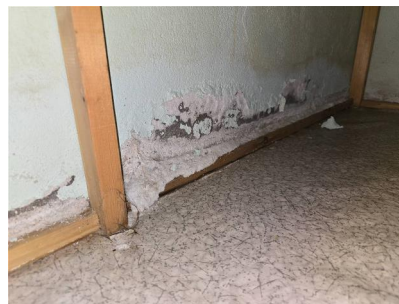
Puts- och färgsläpp (samt saltutfällningar) finns på källarväggar.

Puts- och färg som släppt från underlaget invändigt på källarytterväggarna är ett tecken på att källarens utvändiga fuktskydd inte längre fungerar tillfredsställande.

För att åtgärda detta måste källarens utvändiga fuktskydd förbättras. Läs Anticimex faktablad om källare för tips och råd.

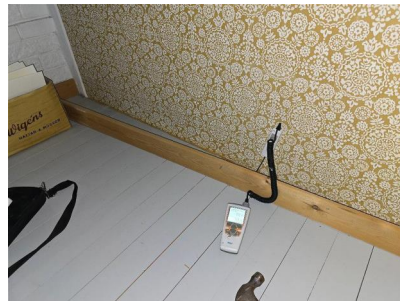
Vid kontroll av golv- och väggkonstruktionen uppmättes fuktvärden över kritisk nivå för mikrobiell tillväxt och mikrobiell lukt upplevdes från golv i gillestuga vid braskamin.

Mät punkt 1 i påreglad vägg i gillestuga. Fuktkvoten uppmättes till 14 %.

Mät punkt 2 i golv vid braskamin (där tydlig mikrobiell lukt upplevdes). Relativa fuktigheten uppmättes till 93%.

Grundläggningen består av en betongplatta på mark utan underliggande isolering och med ett uppreglat isolerat golv dikt an betongen. Denna konstruktion får ofta skador på grund av naturlig fuktvandring.

Rivning av skadat golv rekommenderas. Återställ med fuktsäker konstruktion (ex. målad betong, filtmatta eller mekaniskt ventilerat golv).

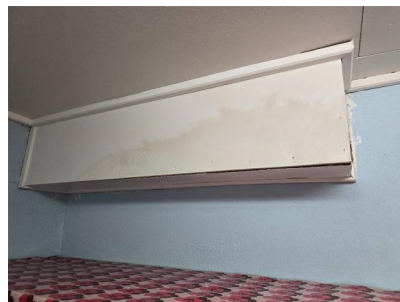
Rörslits under tak för ventilation missfärgad av fukt.

Torrt vid inspektion.

Möjlig fukt som kondenserat i frånlufts kanal vintertid.

Oklart om orsak är åtgärdad.

Kontrollera ventilationskanal avseende eventuella otätheter och eventuell bristfällig isolering utvändigt runt kanal.

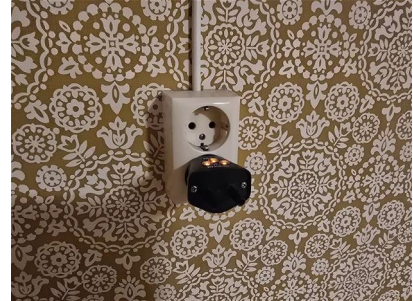
Jordat uttag utan framdragen jord.  
Uttaget saknar petskydd.

Kontakta elektriker.

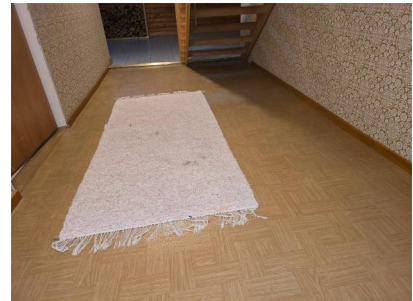
Tätt ytskikt på betonggolv i hall som släppt från underlag.

Hög fuktindikering på golv.

Riv ut plastmatta. Filtmatta på betonggolv rekommenderas.

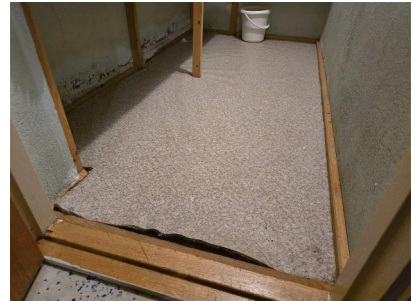
Mikrobiell lukt från linoleummatta på betonggolvet.

Riv ut.

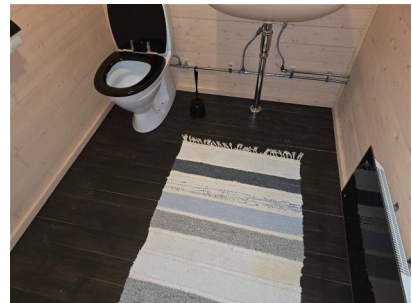
Tätskikt på golvet med uppvik mot vägg och tröskel finns ej i wc.

Detta innebär ökat risk för fuktskador vid ett eventuellt läckage i utrymmet. Vatten kan tränga ner i omkringliggande konstruktioner med fuktrelaterade skador som följd.
