## Utlåtande över ÖVERLÅTELSEBESIKTNING

Luleå Bälunge 3:56  
Sandnäsetvägen 308  
975 94 Luleå

Uppdragsnummer: ÖB-24165

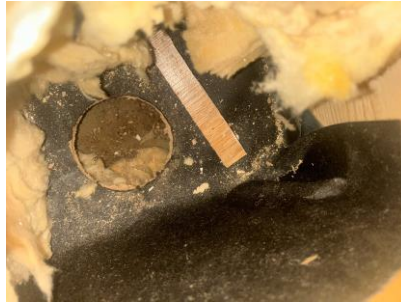
Mark:	---
Grundmur/hussockel:	<p>Sockelventil på sydöstra gavel utanför sovrums 2 ligger i nivå med marken (bild)</p> <p><u>Kommentar:</u>          Detta medför ökad risk att regn- och smältvatten rinner in i torpargrunden via sockelventilen</p> <p>Kondensskydd finns inte under luft/luftvärmepumpens utedel</p>  
Torpargrund/krypgrund:	<p>Torpargrunden under originaldelen och vardagsrum/kök är inte besiktningsbara underifrån på grund av för litet utrymme mellan marken och trossbotten; noterat via provhålstagningar i golv i passage och vardagsrum (bild)</p> <p>Krypgrund under utbyggnad från 2005 bedöms vara krypbar/besiktningsbar underifrån om en inspektionslucka installeras; noterat via sockelventiler</p> <p>Via sockelventiler på utbyggnad från 2005 noterades mikrobiell påväxt (mikrobiell = i dagligt tal mögel och bakterier) på blindbottensskivor samt kondensbildning på järnbalk</p> <p>Se <b>riskanalys 3.1</b> samt utredningsuppdrag från Anticimex utfört 2023-08-03 gällande åtgärdsförslag</p>

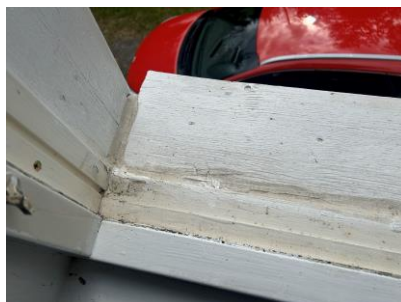
Fönsterbleck finns inte till fönster på övervåningen bild 1)  
Se **riskanlys 3.2**

Avsaknad av fönsterbleck innebär risk att vatten kan läcka in i väggkonstruktionen, vilket kan leda till mögel- och/eller rötskada.

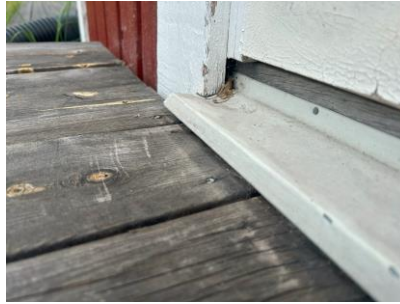
Tröskelbleck till ytterdörren är uppböjt på ena sidan (bild 2)

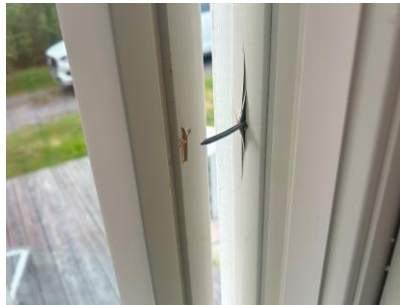
Spik från fasad genom sidan på ena hallfönstret (bild 3)

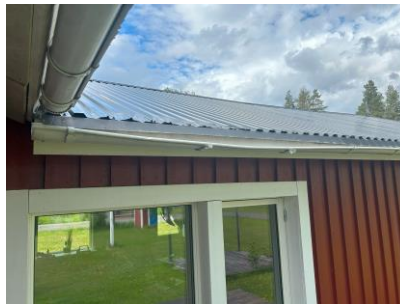
Svackor/lågpunkter finns i hängrännor (bild 1)

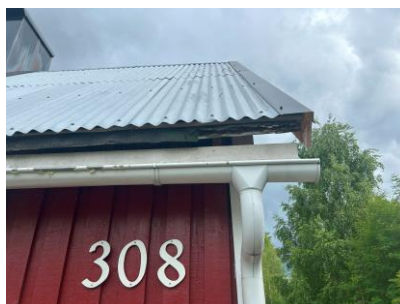
Långt avstånd mellan takfot och hängränna på framsidan av originalbyggnaden (bild 2)

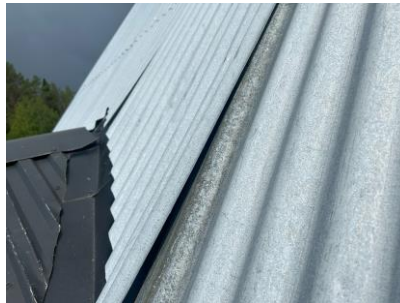
Flertalet otäta plåtskarvar och spikinfästningar (bild 1)

På äldre plåttak finns risk att vatten kan läcka in via otäta plåtskarvar, genomföringar eller spikinfästningar. Detta kan leda till fukt- och mögelskador i underliggande konstruktion. Om yttertaket är äldre är det viktigt med en kontinuerlig översyn av yttertaket. Kontrollera eventuella läckage på vinden efter snösmältning eller nederbörd. Uppstickande spikar tätas och spikas ner alternativt byts ut till längre plåtskruv.

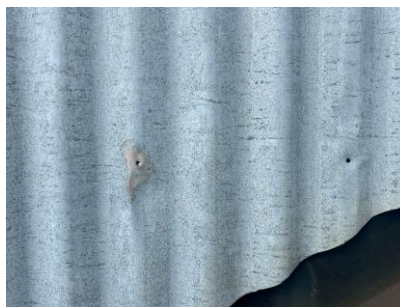
Enstaka spikar saknas i genomföringar i takplåtar (bild 2)

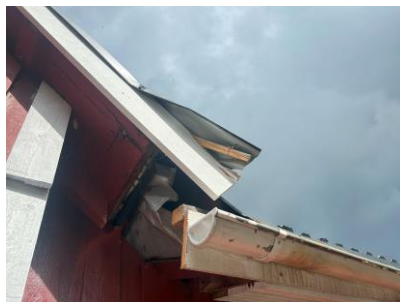
Deformerat/skadat och uttryckt gavelbeslag samt spruckna vindskivor i östra ytterhörnet (bild 3)

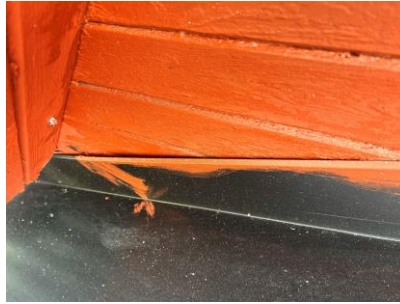
Ståndskiva är otät mot fasad och fönster till originaldelen (bild 4)

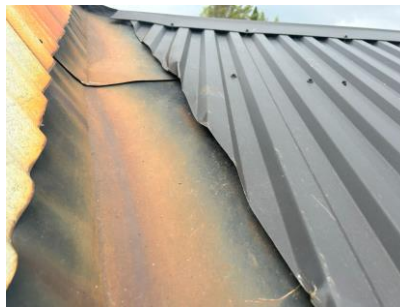
Takplåt är inte skruvad vid vinkelplåt mot nordöstra sidan (bild 5)

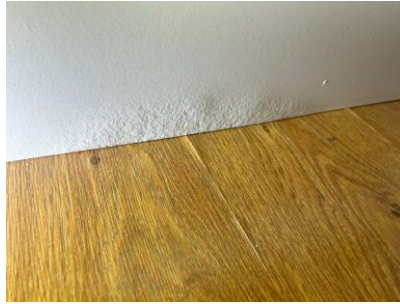
Entré/Hall:	---
Innerhall:	---
Vardagsrum:	---
Kök:	<p>Varmvattenberedare och inkommande vattenledning till kök sitter i diskbänksskåpet (bild 1) Se <b>riskanalys 3.4</b></p> <p>Svällning/deformation samt förhöjd fuktindikation på sparksocket under diskbänk (bild 2) Se <b>Bilaga 5: Fuktmätning</b></p> <p>Svällningar på laminatskarvar framför diskbänk samt täcksida till kylskåp (bild 3)</p> <p>Öppet avloppsrör i diskbänksskåp (bild 4)</p> <p>Vattentät inklädnad i diskbänksskåpet finns, men är inte heltäckande</p> <p>Fuktfläckar/missfärgningar på träregel under plastfolie mot yttervägg</p>

Enligt branschregler ska varmvattenberedare och inkommande vattenledning vara placerade i utrymmen med uppvikt tätskikt och golvbrunn. Nuvarande placering innebär risk för vattenskada vid eventuellt läckage.

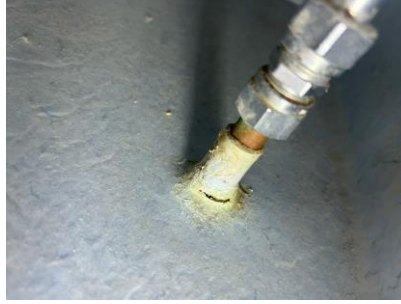
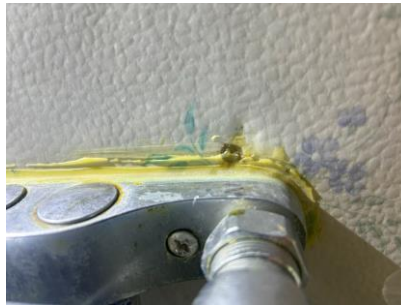
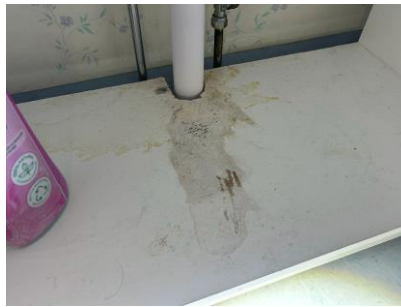
Sovrum 1:	---
Passage:	---
Dusch/Wc:	<p>Rör genomföringar finns i golv där otäthet noterades runt ena genomföringen till tappvattenrör bredvid dusch (bild 1)</p> <p>Tätade skruvhål finns i vägg i duschzon (bild 2)</p> <p>Se <b>riskanalys 3.5</b></p> <p>Väggmattan är skarvad i duschzon</p> <p>Synliga skarvar genom mattan på väggskivor i duschzon</p> <p>Missfärgningar och svällning på bottenkiva i kommod under avloppsledning från handfat (bild 3)</p>

Enligt rådande branschregler får inga andra rörgenomföringar än avlopp bryta golvets tätskikt. Detta beror på att otätheter kan uppstå vid genomföringarna, vilket kan orsaka vattenskada om vatten når genomföringarna. Är rören placerade utanför duschplatsen är risken för skada självfallet mindre.

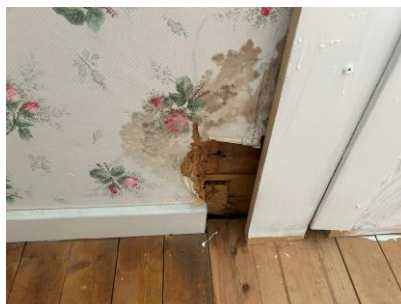
Förråd:	Fuktfläck på tapet bredvid f.d balkongdörr (bild)
---------	---
