## Försäkringsbesiktning

# Försäkringsbesiktning

### Byggnadsbeskrivning Bostadsbyggnad

## Besiktningsutlåtande

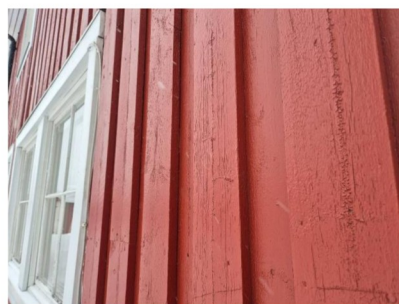
#### Utvändigt / Fasad

Torrspäckor förekommer i fasadpanel.

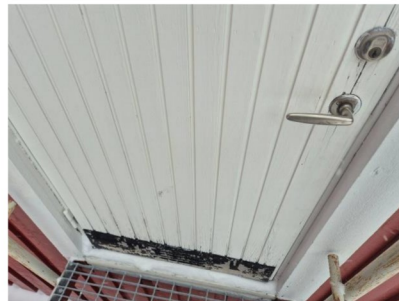
### Utvändigt / Dörrar

Ytterdörr på baksidan är i behov av målning/underhåll.

För att öka livslängden på dörr rekommenderas målning och underhåll.

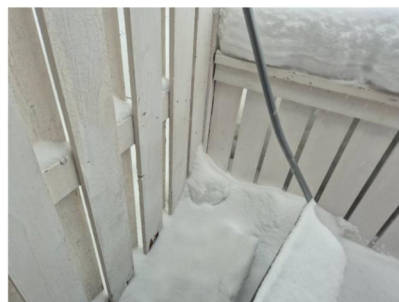
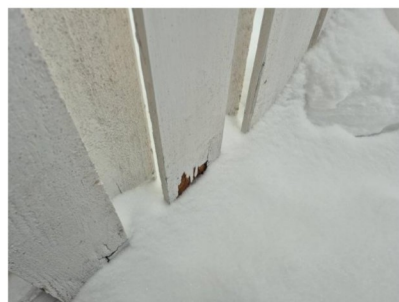
### Utvändigt / Entrébro

-Entrébroräcke i behov av målning/underhåll.

-Rötskador noterades.

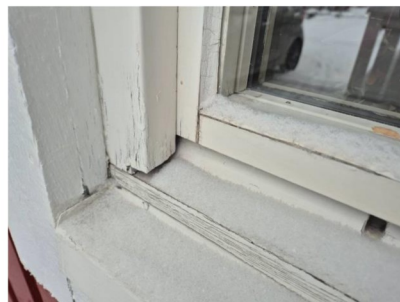
### Utvändigt / Fönster

Äldre fönster är i behov av målning/underhåll.

För att öka livslängden på fönster rekommenderas målning och underhåll.

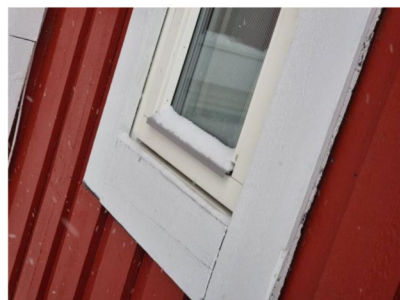
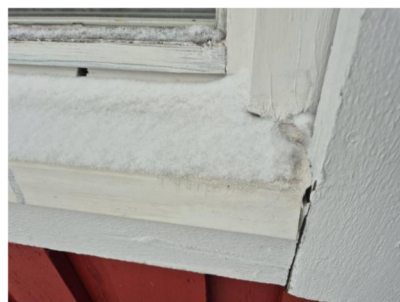
- Fönsterbleck finns ej på fönster i toalett.
- Otätheter noterades kring fönsterbleck.
- Fönsterbleck är grunda.

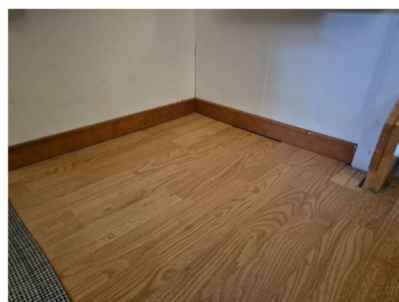
### Entréplan / Allmänt hela huset

Vid kontroll av golvkonstruktion uppmättes fuktvärden under kritisk nivå för mikrobiell tillväxt och normal lukt upplevdes. Det finns risk för mikrobiell tillväxt om den relativa fuktigheten (RF) i den omgivande luften är över 75 %. I furuvirke motsvarar det en fuktkvot (FK) på 17 %.

- Mät punkt 1 bakom golvlister i kök uppmättes den relativa fuktigheten till 26% vid 21 grader.

Grundläggningen består av en betongplatta på mark sannolikt med tunn underliggande isolering och med ytskikt dikt an betongen.

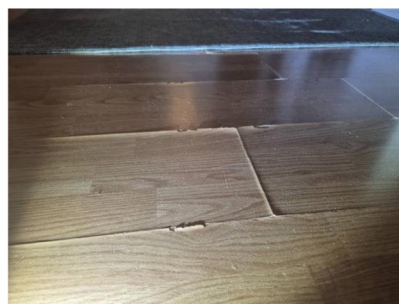
- Ojämna golv förekommer.
- Slitage noterades på ytskikt.
- Golvknarr förekommer på övre plan.
- Tilluftsdon finns ej i boutrymmen.

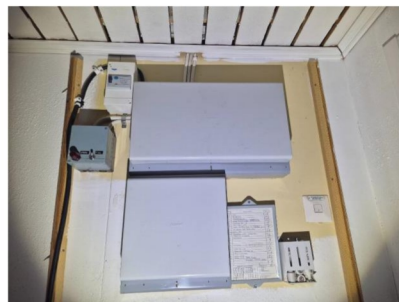
Jordfelsbrytare finns, dock osäkert vilka delar den betjänar.  
(Jordfelsbrytare ska finnas över elgolvvärme).

Kontakt med behörig elektriker rekommenderas för att kontrollera vilka delar den betjänar.

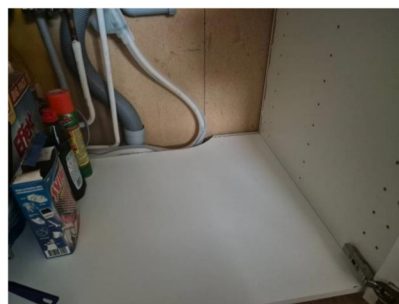
### Entréplan / Kök

Fuktskydd saknas i diskbänksskåp.

För att upptäcka eventuella läckage, installera ett fuktskydd.

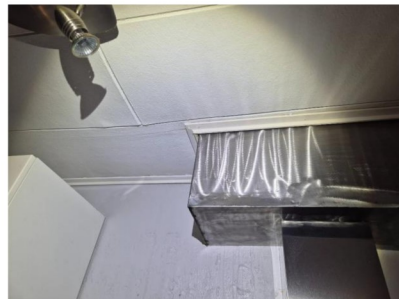
- Innertak hänger något vid fläkt.
- Golv sviktar något där tidigare toalett funnits.

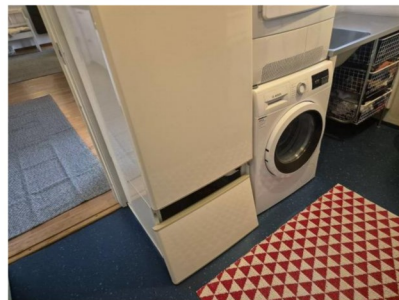
### Entréplan / Tvättstuga/Groventré

- Utrymmet har äldre yt-/tätskikt.
- Äldre golvbrunn som ligger nära vägg.
- Golvmattan är ej uppvikt mot tröskel (ut mot kök).

Detta innebär ökad risk för fuktskador i omkringliggande konstruktioner.

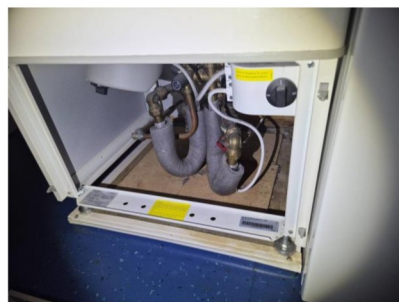
Tätskikt finns ej på golv under varmvattenberedare.

Detta innebär ökad risk för fuktskador i omkringliggande konstruktioner vid ett eventuellt läckage.

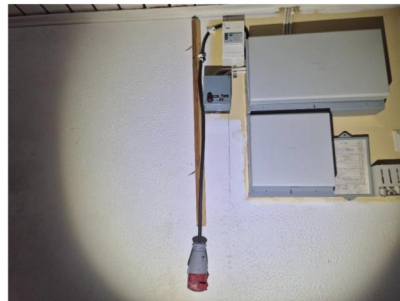
### Entréplan / Ateljé

- Doft av målarfärg i utrymmet.
- 3-fas hänger löst.

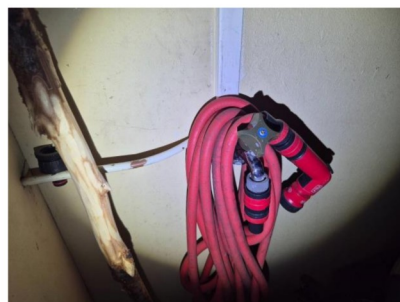
### Entréplan / Garage

Vatteninstallation finns i utrymmet.

Kom ihåg att hålla utrymmet uppvärmt alternativt stänga av vattnet under vintertid för att undvika fryshet.

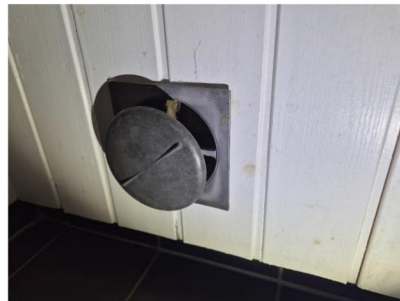
### Entréplan / Toalett

Frånluftsventilation finns ej, endast ventil ut mot ateljé.

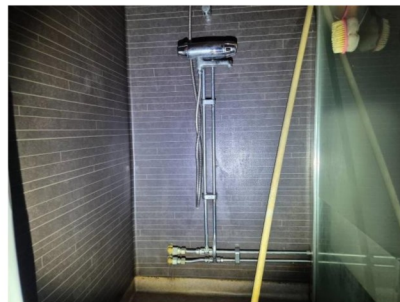
### Övre plan / Badrum

Rör genomföring finns i vägg i plats för dusch.

Vid plats för bad eller dusch får inga rör genomföringar finnas i vägg förutom till dusch- och badkarsblandare om det ska vara fackmässigt utfört. Rör genomföringar i väggen medför en ökad risk för att vatten tränger in i omkringliggande konstruktioner och orsakar fuktskador. Fackmässigt utförande innebär att arbetet ska utföras enligt Boverkets byggregler, gällande branschregler samt monteringsanvisningar för samtliga material. Om dessa regler och anvisningar inte följs och en skada inträffar riskerar man att få en nedsatt eller utebliven skadeersättning från sitt försäkringsbolag (villahem).

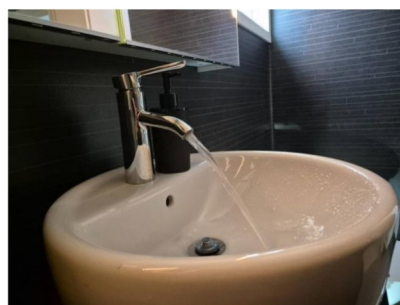
-Brister förekommer i munstycke på blandare vid tvättställ.  
-Vatten sprätter när strålen träffar handfat.

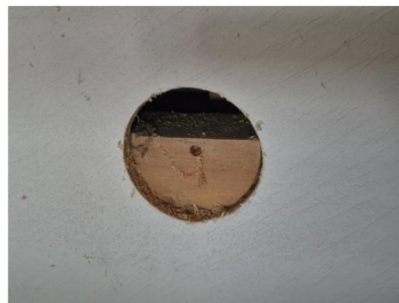
### Souterrängplan/nedre etage / Allmänt hela souterrängplan

Vid kontroll av väggkonstruktion uppmättes fuktvärden under kritisk nivå för mikrobiell tillväxt och normal lukt upplevdes. Det finns risk för mikrobiell tillväxt om den relativa fuktigheten (RF) i den omgivande luften är över 75 %. I furuvirke motsvarar det en fuktkvot (FK) på 17 %.

- Provhål i vägg under trappa uppmättes den relativa fuktigheten till 60% vid 17 grader.

Källargrundmurar med påreglade ytterväggar.

Befintlig påreglad vägg och eventuella väggsyllar riskerar att drabbas av fuktskador på grund av naturlig fuktpåverkan. Detta i sin tur kan leda till mikrobiella skador (angrepp av mikroorganismer) som kan resultera i att mikrobiell lukt sprids till boendemiljön. Om regler/syllar är tryckimpregnerade kan även en kemisk lukt förekomma.

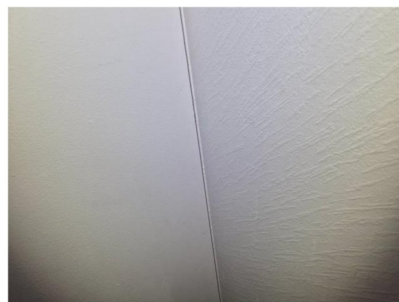
### Souterrängplan/nedre etage / Vardagsrum

Rörelse noterades i vägg (vägg mot sovrums 3).
