# Besiktningsprotokoll

Försäkringsbesiktning för Anticimex Säljarförsäkrat

| Fastighetsbeteckning:<br>Siken 4 | |
| Fastighetsadress:<br>Fiskarvägen 21 | |

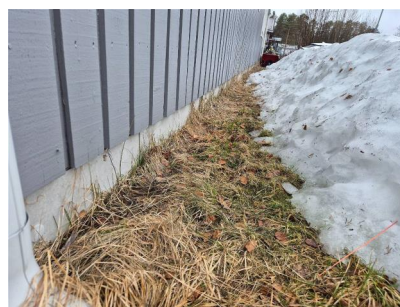
Lokala lågpunkter och lutningar mot huset förekommer.

Fyll på med fyllnadsmassa för att få bättre marklutning från huset.

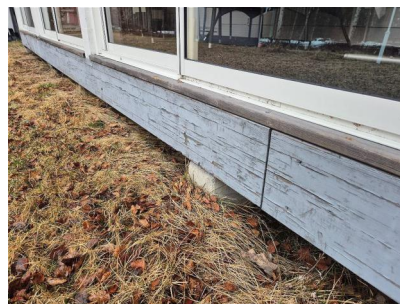
Inglasning/uterum har torrsprickor och färgsläpp på träkonstruktioner.

För att öka livslängden rekommenderas målning och underhåll.

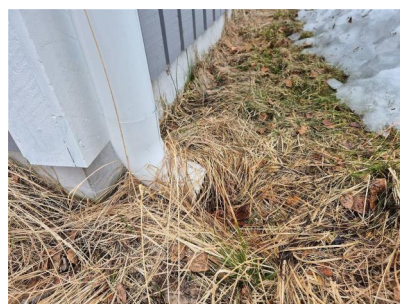
Stuprör är inte anslutet till markledning.

Stuprör som inte är anslutet till markledning kan medföra en ökad fuktbelastning på grundmur/sockel som i sin tur kan leda till fuktrelaterade skador.

Monterna gärna avledare.

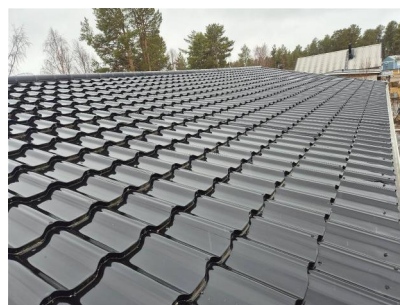
Inget att notera.

Taket är besiktad från uppställd stege mot takfot.

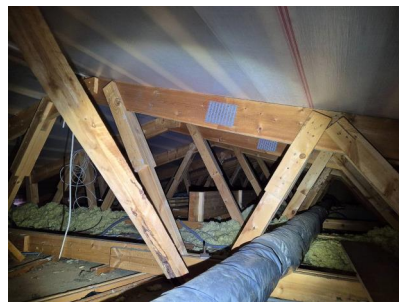
Vid kontroll av vinden uppmättes fuktvärden under kritisk fuktnivå för mikrobiell tillväxt och en normal lukt upplevdes.

Det finns risk för mikrobiell tillväxt om den relativa fuktigheten (RF) i den omgivande luften är över 75%. I furuvirke motsvarar det en fuktkvot (FK) på 17%.

Fuktkvoten i takstolar uppmättes vid besiktningstillfället stickprovsvist till 10-12%.

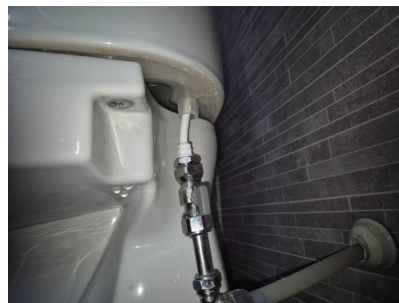
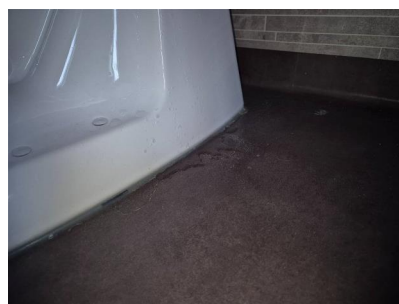
Vid spolning av WC trycks vatten ut från cisternen och skvätter ner på golvet.

Kontakta gärna en rörmokare för kontroll och åtgärd.

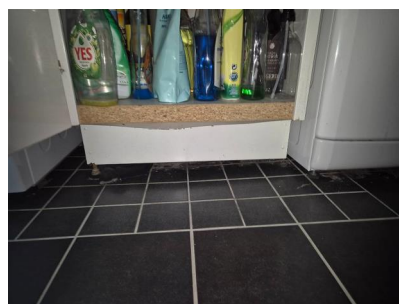
Golvbrunnen är inte besiktningsbar p.g.a. att den är placerad under ett skåp och inte är rengjord.

För att kunna kontrollera och bedöma golvbrunnen måste den vara tillgänglig och rengjord.

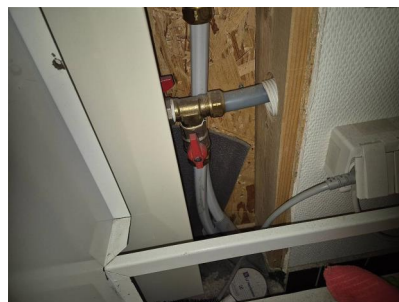
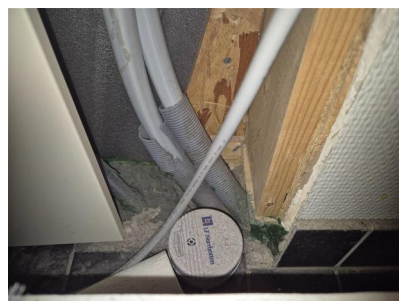
Golvvärmefördelare är inte installerad i ett vattensäkert skåp med skvallerrör.

En golvvärmefördelare ska ha en vattentät botten och vara försedd med skvallerrör. När det saknas ökar risken för att ett läckage inte upptäcks i tid. Det kan leda till fuktskador i omkringliggande konstruktioner.

Fuktalarm finns idag vilket rekommenderas. Kontrollera gärna funktionen/batteri.

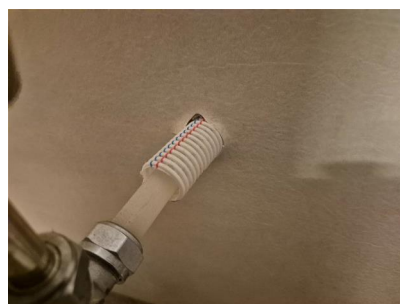
Rör genomföring i vägg bakom wc är något otät.

Täta gärna med våtrumssilikon tills vidare.

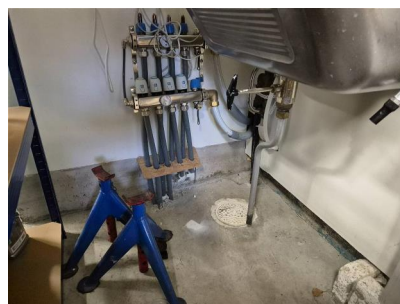
- Golvvärmefördelare är inte installerad i ett vattensäkert skåp. Dock inte inbyggt i någon träkonstruktion samt golvbrunn finns i närhet.

- Garageport har otätheter.

Utrymmet hade en del lösöre på golv och mot väggar vid besiktningstillfället.
