## Försäkringsbesiktning

# Försäkringsbesiktning

## Besiktningsutlåtande

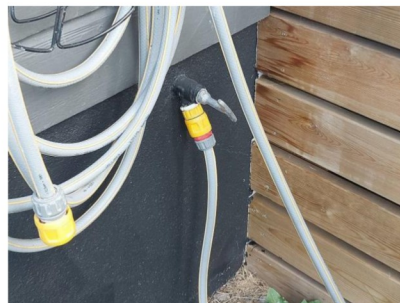
Vattenutkastaren är inte frostsäker.

När vattenutkastaren inte är frostsäker ökar risken för att den ska frysa sönder och orsaka vattenskada.

Byt till självdränerande vattenutkastare vilket innebär att den är frostsäker.

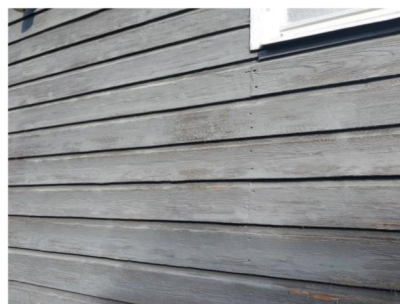
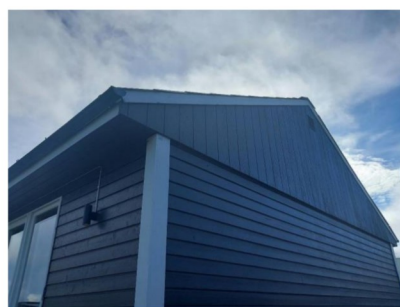
Fasadbeklädnaden och övriga träkonstruktioner har färgsläpp och torrspäckor.

Fasadbeklädnad och träkonstruktioner där målningsbehov finns riskerar att få fukt- och rötskador på grund av sämre vattenavvisande förmåga.

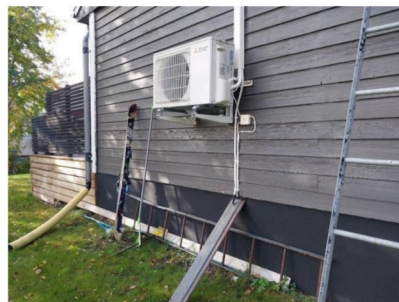
Kondensvatten från luftvärmepumpens utedel leds inte bort från husgrunden.

För att minska fuktbelastningen på fasad och grundmur rekommenderas att kondens-/avfrostningsvatten leds bort.

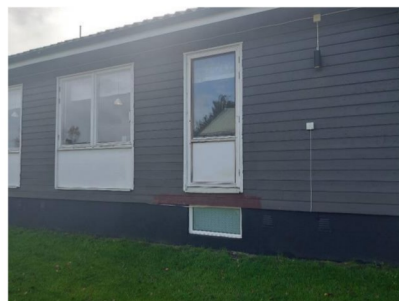
- Fönsterruta i altandörr är anlöpt (missfärgade/imma mellan rutorna).
- Trappor finns ej under altandörrar.
- Tröskelbleck som är otäta vid infästningar noterades.

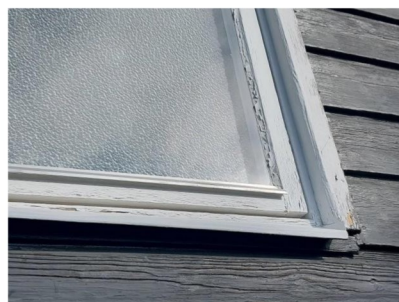
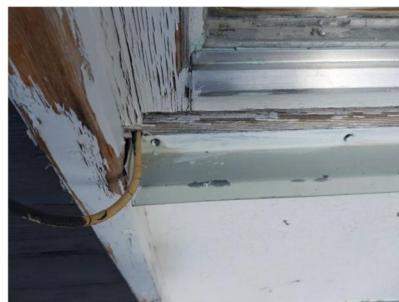
Fönster/dörrar är i behov av större underhåll/byte.

För att öka livslängden rekommenderas målning och underhåll.

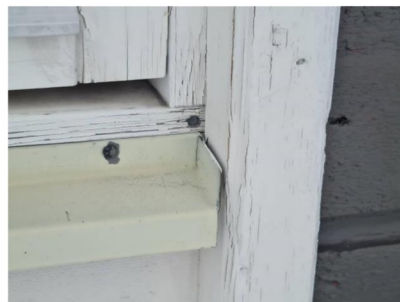
Fönsterbleck är otäta vid infästningar.

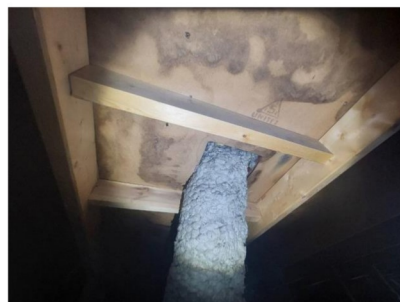
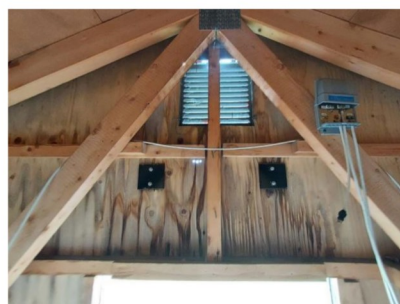
- Yttertaket är äldre.
- Fuktfläckar förekommer på underlagstak på vind.
- Ljusgenomsläpp noterades kringnock, tätband finns sannolikt ej.
- Takutsprång finns ej.

- Förhöjda fuktvärden uppmätte kring genomföring och på gavel.
- Missfärgningar/fuktfläckar förekommer på underlagstak och gavel.
- Yttertaket på huset är äldre. Inget takutsprång finns.
- Ljusgenomsläpp noterades inock.

Vi rekommenderar kontakt med byggare för att ta reda på orsak, omfattning och få de rätta åtgärdsförslagen.

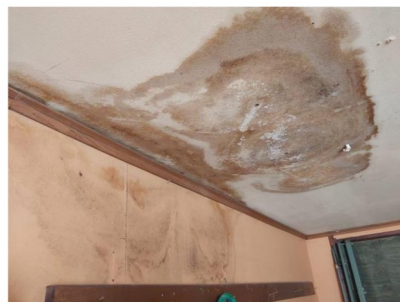
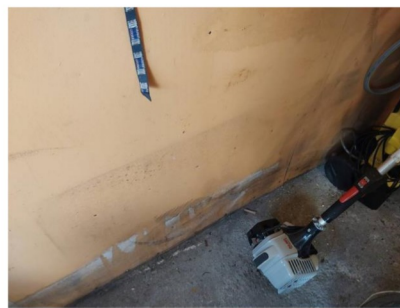
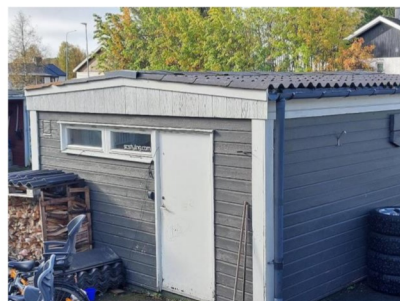
Garaget är i behov av renovering, brister noterades, så som:

- Fuktfläckar förekommer invändigt i tak och på väggar. Förhöjda fuktvärden uppmättes.
- Låglutande tak med taktäckning av eternitplattor.
- Masoniteskivor har svällt (formförändrats) och otätheter finns mellan fasad och takbeklädnad.
- Färgsläpp och torrsprickor finns på fasad, fönster, garageport och övriga träkonstruktioner.
- Rännavlar saknas på hängrännor.
- Stuprör avslutas mot garaget.

Det rekommenderas att kontakta byggare för kontroll av omfattning och åtgärdsförslag.

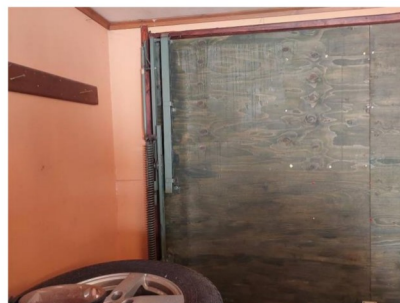
Äldre vipport.

Vipport av aktuell typ utgör en risk för personskador p.g.a. klämning i fjäder- och länkarssystem.

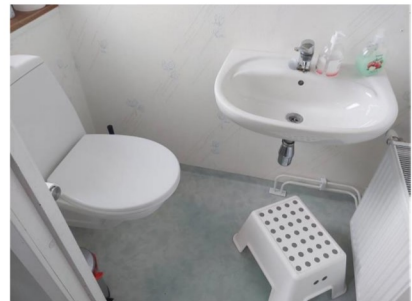
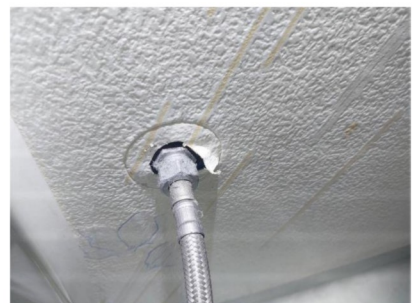
- Äldre yt-/tätskikt på golv.
- Koppling ligger delvis innanför vägg.

Dessa brister innebär ökad risk för fuktskador i omkringliggande konstruktioner.

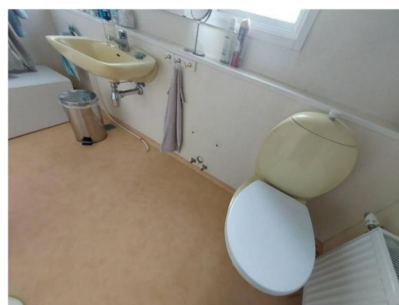
Utrymmet är äldre och har passerat tiden för sin tekniska livslängd.

- Våtrummet har äldre yt-/tätskikt.
- Väggmattan släppt från underlaget.
- Otätheter finns i väggmatta.
- Vattenledningar inbyggda i väggshakt.
- Fönster placerat i duschzon.
- Rör genomföringar i vägg i plats för bad och dusch.
- Golvbrunn äldre och för nära vägg placerad.
- Droppläckage från avloppsrör till tidigare bidé.

Renovering av utrymmet rekommenderas. Kontakta en behörig våtrumsentreprenör för en renovering. I samband med renoveringen bör omkringliggande konstruktioner kontrolleras för att upptäcka eventuella följdskador.

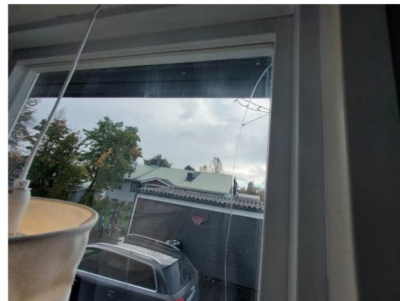
Spricka förekommer i fönsterruta.

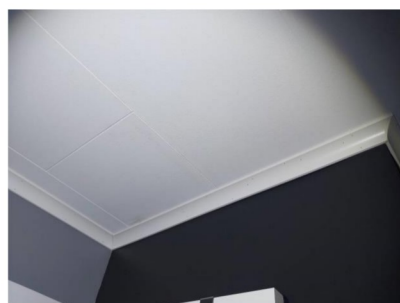
Åtgärdat plåt kring stös på yttertaket. Fuktbläck finns i innertak i sovrum 3.

Fuktfäckar noterades i tak, se info på muntliga upplysningar.

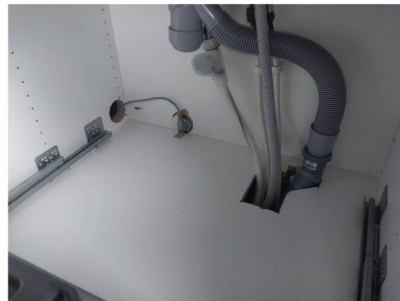
Fuktskydd saknas i diskbänksskåp och under kyl/frys.

För att upptäcka eventuella läckage, installera ett fuktskydd.

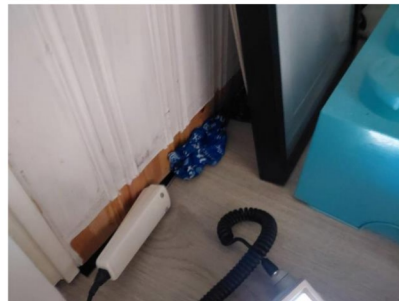
Vid kontroll av golvkonstruktion uppmättes fuktvärden under kritisk nivå för mikrobiell tillväxt och normal lukt upplevdes. Det finns risk för mikrobiell tillväxt om den relativa fuktigheten (RF) i den omgivande luften är över 75 %. I furuvirke motsvarar det en fuktkvot (FK) på 17 %.

-Mät punkt i golv-/väggvinkel i gillestuga mot träningsrum uppmättes den relativa fuktigheten till 63% vid 19 grader.

-Mät punkt i golv-/väggvinkel i gillestuga mot yttervägg uppmättes den relativa fuktigheten till 73% vid 18 grader.

Eventuella väggsyllar riskerar att drabbas av fuktskador på grund av naturlig fuktpåverkan om fuktskyddet är bristfälligt utfört alternativt saknas. Fuktvandring kan ske från marken genom betongen till eventuellt organiskt material genom så kallad kapillärsugning och diffusion, vilket kan leda till skador med lukt av mikrobiell karaktär.

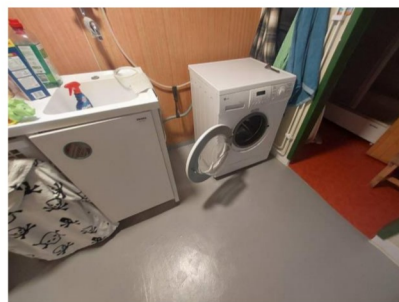
- Inget tätskikt på golv, endast målat betonggolv.
- Spillrör leds ej till golvbrunn, leds dock till bunke.

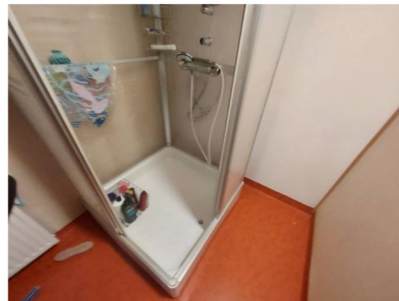
Brister noterades, så som:

- Våtutrymmet har äldre yt-/tätskikt.
- Limmad plastmatta på betongplattan.
- Mattsläpp förekommer.
- Bristfälligt golvfall mot golvbrunn.
- Ej godkänd väggbeklädnad för våtrum.
- Missfärgningar förekommer på träpanel i bastun.

Renovering av utrymmet rekommenderas. Kontakta en behörig våtrumsentreprenör för en renovering. I samband med renoveringen bör omkringliggande konstruktioner kontrolleras för att upptäcka eventuella följdskador.
