## Försäkringsbesiktning

# Försäkringsbesiktning

## Besiktningsutlåtande

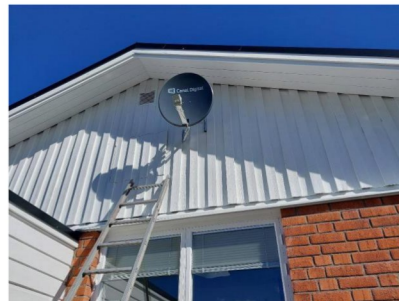
### Utvändigt / Fasad

Torrspäckor förekommer i träpanel.

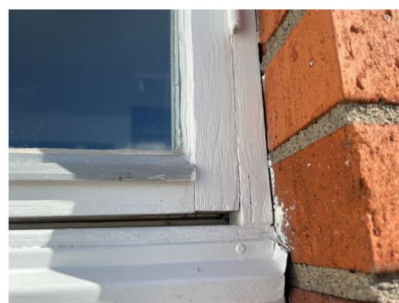
### Utvändigt / Fönster

Torrspäckor förekommer i fönster.

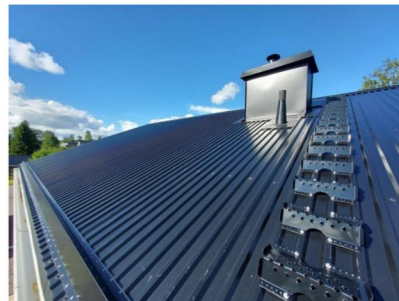
### Utvändigt / Tak

Inget att notera.

Yttertaket är kontrollerat från mark och stege vid takfot på framsidan.

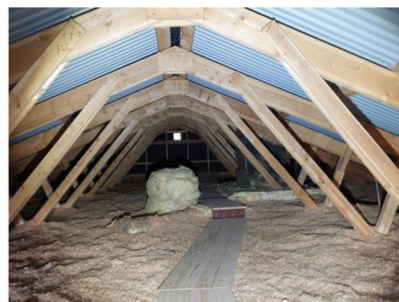
### Utvändigt / Vind

Kondensskydd finns ej.  
(Äldre plåttak som underlagstak).

Kondensvatten kan droppa ned och absorberas i isoleringens översta skikt och torkar då oftast utan att det leder till någon skada.

Vid kontroll av vinden uppmättes fuktvärden under kritisk fuktnivå för mikrobiell tillväxt och en normal lukt upplevdes. Det finns risk för mikrobiell tillväxt om den relativa fuktigheten (RF) i den omgivande luften är över 75 %. I furuvirke motsvarar det en fuktkvot (FK) på 17 %.

Fuktkvoten i underlagstak/takbjälkar uppmättes till 10%.

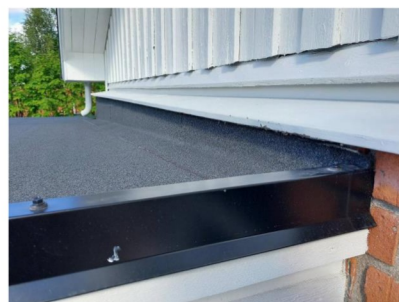
### Utvändigt / Garage in- och utvändigt

Ståndplåt finns ej på papptakets uppvik mot husfasad. Papp har släppt något i uppvik.

Detta innebär ökad risk för fuktskador i underliggande konstruktioner.

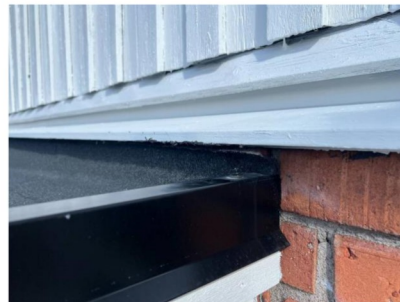
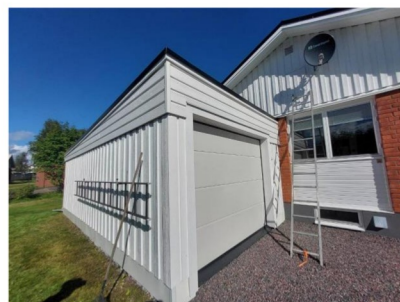
- Torrspäckor förekommer i fasadpanel.
- Golvbrunn finns ej i utrymmet, endast hål i golv.

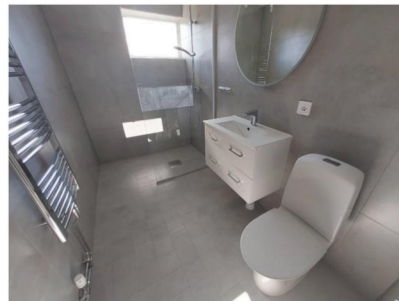
### Entréplan / Badrum

Fönster placerat i plats för dusch.  
(Tätskikt och klinker på smyg runt fönster och fönster av PVC).

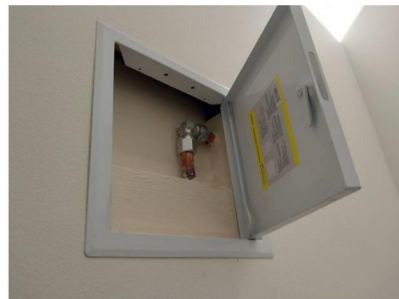
### Entréplan / Trappa

Kopplingar finns innanför lucka i vägg.

Risk finns för fuktrelaterade skador. Håll uppsikt för att i tid upptäcka ett eventuellt läckage.

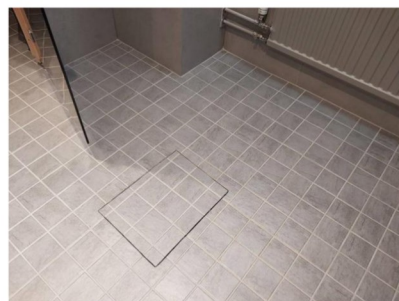
Renslucka finns i golv.
