## Försäkringsbesiktning

# Försäkringsbesiktning

### Byggnadsbeskrivning Bostadsbyggnad

## Besiktningens utlåtande

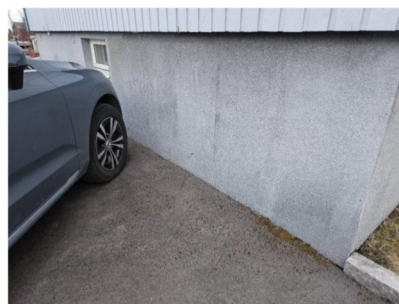
Skada finns i sockelskiva.

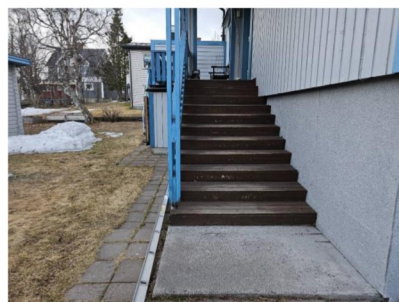
Planstegen lutar och trallbrädor är lösa.

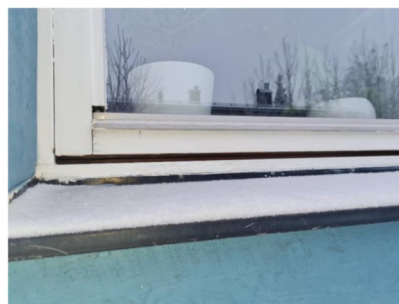
Fönster har färgsläpp och torrsprickor.

För att öka livslängden på fönster rekommenderas målning och underhåll.

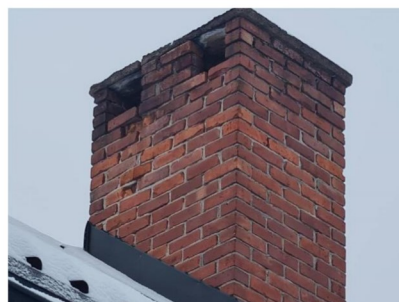
Skorstenen saknar väderskydd.

Väderskydd kan monteras för att skydda mot nederbörd som annars kan orsaka fuktskador och frostsprängning i skorstenen/ murstocken.

Vi rekommenderar att du kontaktar en fackman för att ta reda på hur och om ett väderskydd ska monteras.

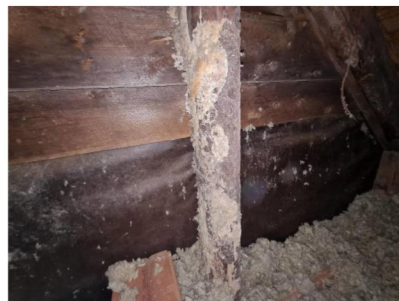
Lokalt finns missfärgningar/påväxt på underlagstaket.  
Gammal rötsvamp finns på en regel på gavel. Torrt vid besiktningen.

- Mindre otätheter finns kring utvändigt vindslucka.

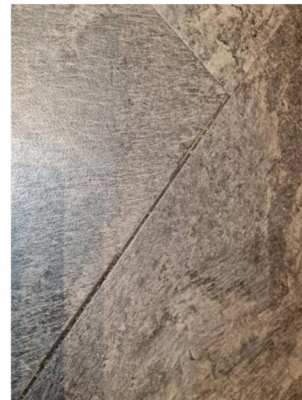
Enstaka otäta skarvar finns mellan golvplattor.

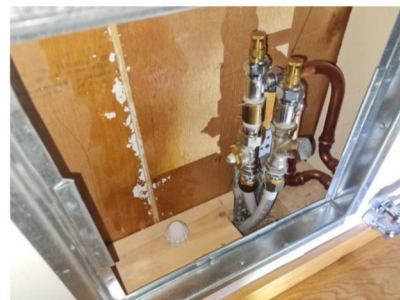
Radiator rör i schakt utan fuktskydd.

Montera vattenlarm för att minska risken för skador i underliggande konstruktioner vid ev läckage.

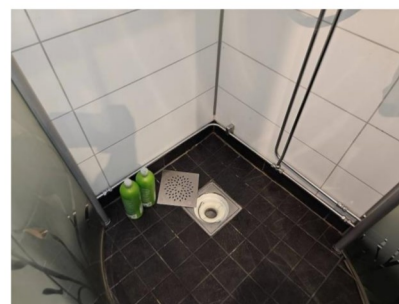
Badrummet har brister i utförandet.

- Våtrumsskivor otäta i plats för dusch.

- List i hörn är för kort.

Förhöjd fuktindikation uppmättes i nedre kant av skivor i duschplats.

Vi rekommenderar att man kontaktar aktuellt försäkringsbolag.

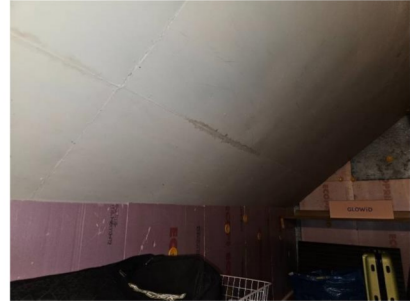
Mindre fuktfläckar noterades på innertak, torrt vid kontroll.

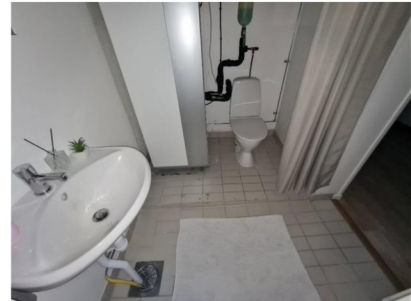
- Sprickor och bom i klinkerplattor finns.

Felet som uppstått är att vidhäftningen mellan klinker och underlag har upphört. Sk "bom/ bomljud".

Enstaka klinkerplattor har stötskador.

Äldre golvbrunn finns i utrymmet.

Vid en framtida renovering bör golvbrunnen bytas ut enligt gällande branschregler.

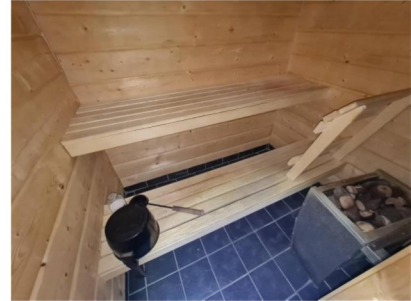
- Fogsläpp förekommer mellan klinkerplattor och bom i klinkerplattor finns.

Felet som uppstått är att vidhäftningen mellan klinker och underlag har upphört. Sk "bom/ bomljud".

- Ojämnt monterade klinkerplattor.

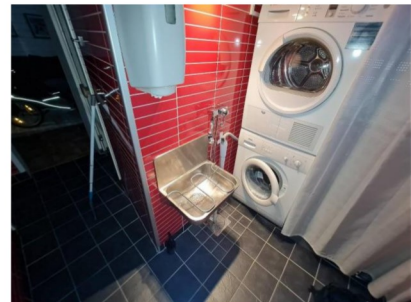
Golvbrunnen är placerad nära vägg.

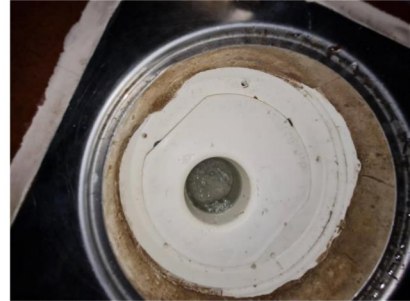
- Våtutrymmet har äldre yt-/tätskikt.
- Flertal tätade skruvhål finns i vägg.
- Otätheter förekommer kring en spik i vägg vid badkar. Torrt vid kontroll.
- Större otätheter finns i golv och nedre del av vägg mot båda dörröppningarna.
- Klämring saknas i brunnar.
- Otätheter finns i tätningen mellan golv/väggvinkel.

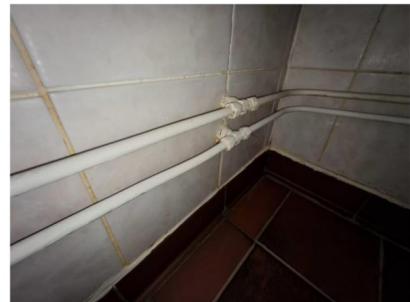
- Rör genomföring finns i vägg i plats för dusch.
- Rör genomföring finns i vägg bakom badkar.
