Försäkringsbesiktning

Byggnadsbeskrivning Bostadsbyggnad

Besiktningens utlåtande

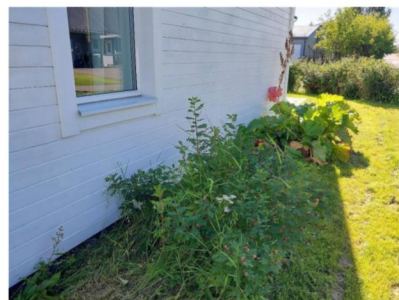
Växter finns i anslutning till byggnaden.

När det finns rabatter och växter nära byggnaden finns risk att fukt stannar kvar i väggarna. Detta kan i sin tur orsaka invändiga fuktskador. Växternas rötter kan också skada grundmuren och sätta dräneringsledningen ur funktion.

Området närmast huset rekommenderas att vara fritt från växtlighet.

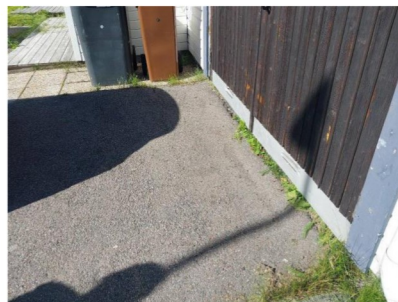
Marken har rest och satt sig framför garagedörrar. Se info på muntliga upplysningar.

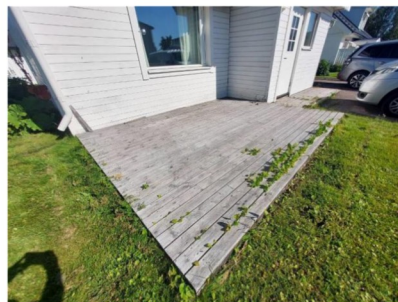
Altan i behov av underhåll.

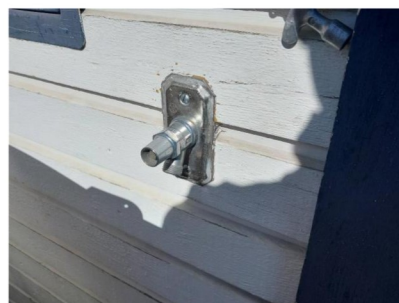
Vattenutkastaren är inte frostsäker.

När vattenutkastaren inte är frostsäker ökar risken för att den ska frysa sönder och orsaka vattenskada.

Byt till självdränerande vattenutkastare vilket innebär att den är frostsäker.

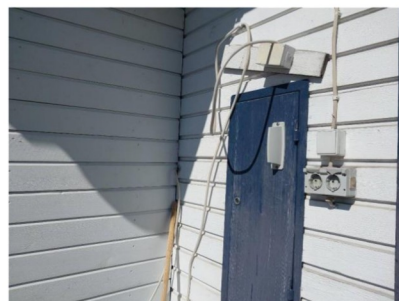
Bristfällig elinstallation noterades. Elkabel är ej fastklamrad.

Elinstallationen är en säkerhetsrisk som kan orsaka både personskador och brand. Observera att besiktning av bostadens elsystem inte har ingått i uppdraget.

Kontakta en elektriker för kontroll och åtgärd.

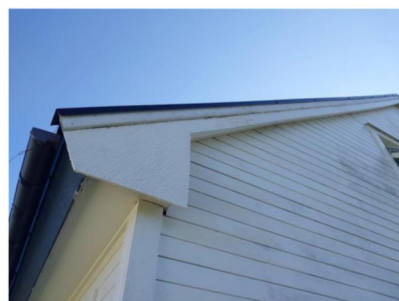
-Fasadpanelen är i behov av målning/underhåll på främst två sidor (framsida och ena gaveln).
-Vindskivor, underspikning och dörrfoder runt garagedörrar är i behov av målning/underhåll.

För att öka livslängden på fasadbeklädnaden rekommenderas målning och underhåll.

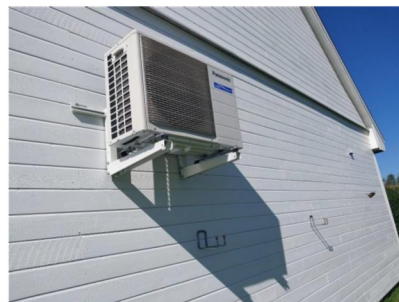
Eventuellt kondensvatten från luftvärmepumpens utedel leds inte bort från husgrunden.

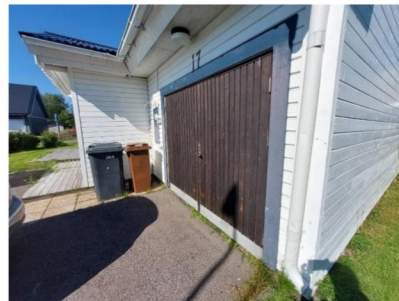
Garage- och ytterdörr på baksidan är i behov av underhåll/byte. Torrspäckor förekommer.

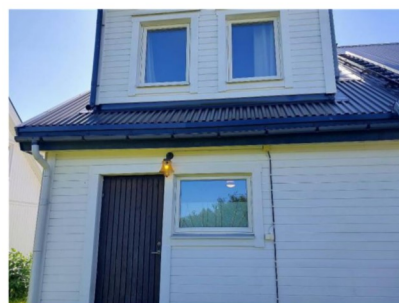
Hängränna som lutar fel noterades.

När hängrännor har en felaktig lutning (bakfall) finns risk att regnvatten svämmar över vilket i sin tur kan leda till fuktskador på fasad och sockel.

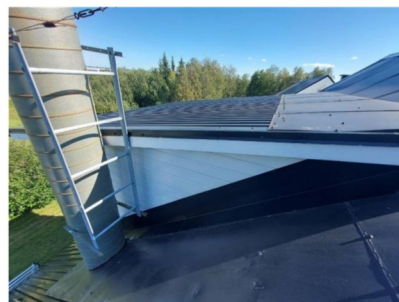
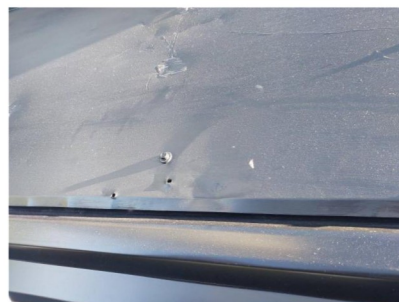
- Låglutande tak på takkupa har fel taktäckning.
- Skruv som vandrat upp noterades på plåt över takkupa.
- Otäta skruvhål noterades på förstärkningsplåt ovanför genomföring/stos.

Risk finns för läckage med fuktskador som följd.

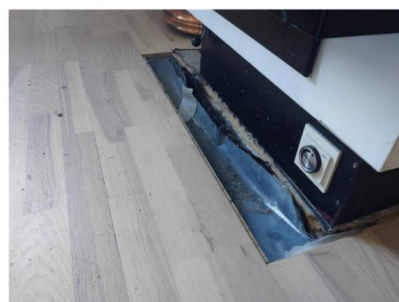
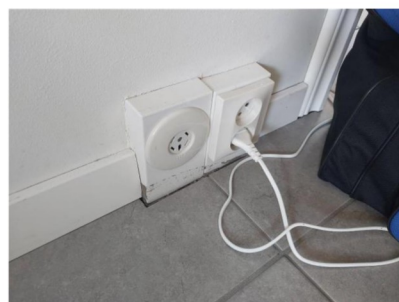
- Mikrobiell lukt känns bakom platonmatta vid braskamin (konstruktion under kamin ej renoverad).
- Kemisk lukt vid golv-/väggvinkel vid eluttag i hall.
- Lätt kemisk lukt upplevs i huset.

Kontroll av golvkonstruktion med provhålltagning ej genomförd pga vattenburen golvvärme.

- Mät punkt bakom platonmatta vid kamin uppmättes den relativa fuktigheten till 84% vid 16 grader.

Det finns risk för mikrobiell tillväxt om den relativa fuktigheten (RF) i den omgivande luften är över 75 %. I furuvirke motsvarar det en fuktkvot (FK) på 17 %.

Vi rekommenderar kontakt med utredningstekniker för en fördjupad undersökning för att ta reda på orsak, omfattning och få de rätta åtgärdsförslagen.

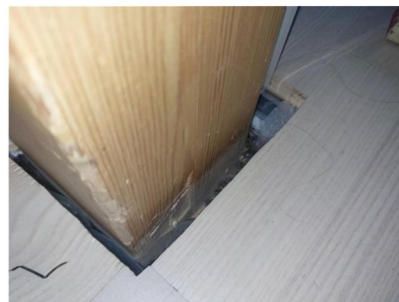
- Golv som ej avslutas under golvlister och liknande estetiska brister förekommer i huset.
- Normalt slitage förekommer på ytskikt.

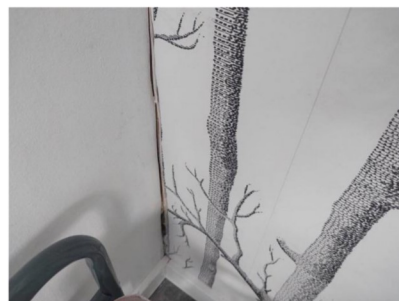
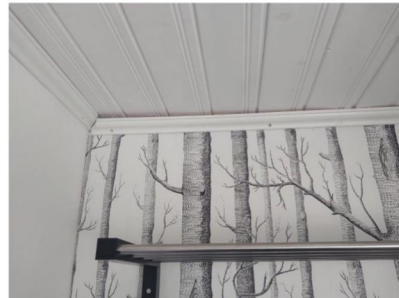
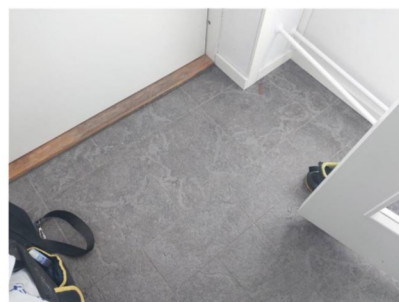
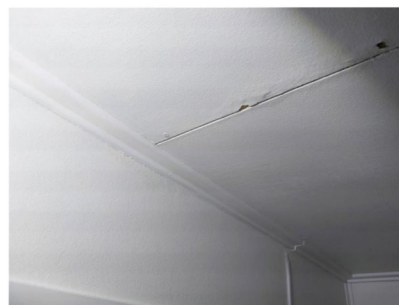
Brister noterades i farstu/utbyggnad:

- Golv lutar.
- Rörelse noterades i hörn och vid tak.
- Fuktfläckar förekommer i dörröppning och på tak/vägg i angränsande hall (se info på muntliga upplysningar).

Vi rekommenderar kontakt med byggare för kontroll och eventuell åtgärd.

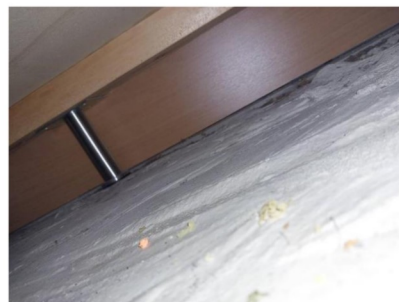
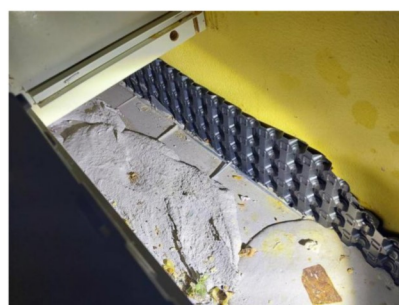
-Klinkers finns ej under diskbänksskåp.
-Avloppsslang till diskmaskin är ej fastförankrad.
-Platonmatta sticker upp i golv-/väggvinkel i diskbänksskåp och bakom kyl/frys.

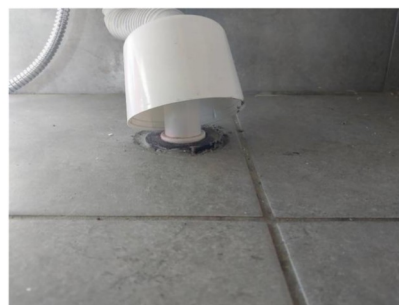
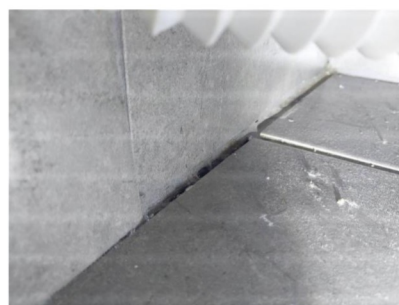
-Avloppsstos sticker ej upp ovan golv.
-Otätheter förekommer i golv-/väggvinkel.

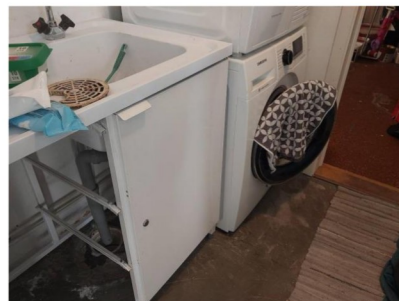
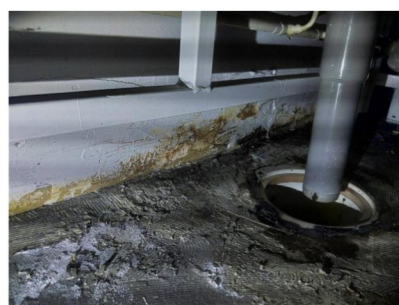
- Äldre golvbrunn med förhöjningsring.
- Golvbrunn ligger för nära vägg.
- Inget tätskikt på golv med uppvik mot vägg.
- Förhöjda fuktvärden på vägg bakom golvbrunn, fuktkvoten uppmättes till >30%.
- Rör genomföringar finns i golv.
- Putssläpp-/saltutfällningar förekommer på golv.

Det finns risk för mikrobiell tillväxt om den relativa fuktigheten (RF) i den omgivande luften är över 75 %. I furuvirke motsvarar det en fuktkvot (FK) på 17 %.

Utrymmet är äldre och har passerat tiden för sin tekniska livslängd.

Renovering av utrymmet rekommenderas. Kontakta en behörig våtrumsentreprenör för en renovering. I samband med renoveringen bör omkringliggande konstruktioner kontrolleras för att upptäcka eventuella följdskador.

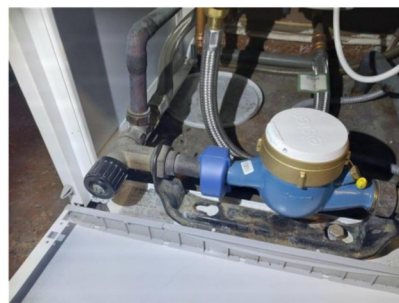
Avstängningsventil på vattenmätaren är av bristfällig kvalitet. Gäller Ik580/581/582.

Denna modell av avstängningsventil har haft problem där den ärgar loss, vilket kan leda till vattenskador i kringliggande konstruktioner.

Det rekommenderas att rörmokare kontaktas för byte av avstängningsventilerna (vattenmätarkopplet) till godkänd produkt.

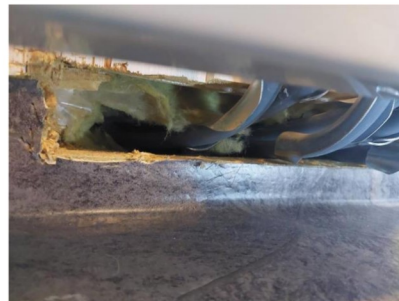
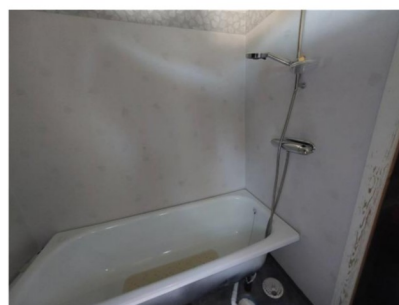
- Ej tät kring rörgenomföringar som går in i vägg för vattenburen golvvärme.
- Mindre mattsläpp noterades på golv.
- Otäta skruvhål förekommer på vägg i plats för bad.
- Dörrfoder av organiskt material nära plats för bad.

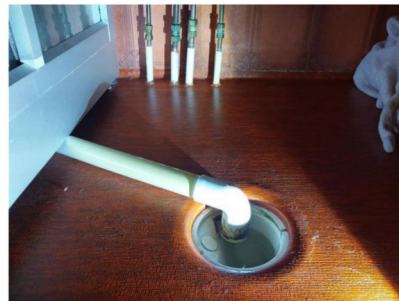
- △ -Våtutrymmet har äldre yt-/tätskikt.
- Äldre golvbrunn.
- Rör genomföringar finns i golv.

(Duschkabin används i dagsläget).

Dessa brister innebär ökad risk för fuktskador i omkringliggande konstruktioner.

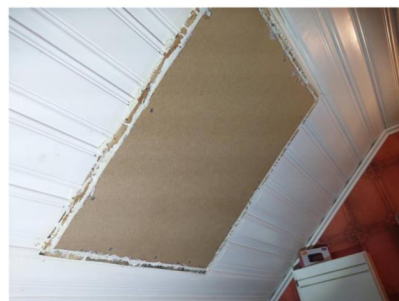
- ✎ Igensatt takfönster är ej färdigställt.

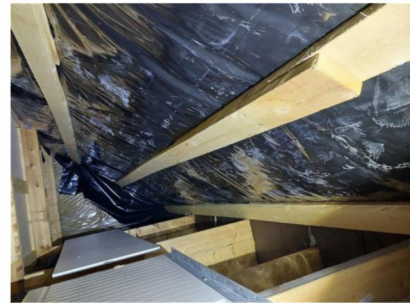
Påväxt noterades på plast, som sannolikt uppkommit innan montering.
