# Besiktningsprotokoll

Försäkringsbesiktning för Anticimex Säljarförsäkrat

| Fastighetsadress:<br>Bodenvägen 40 | |

| Besiktningsdatum:<br>2026-07-20 | Protokollnummer:<br>69786475 |

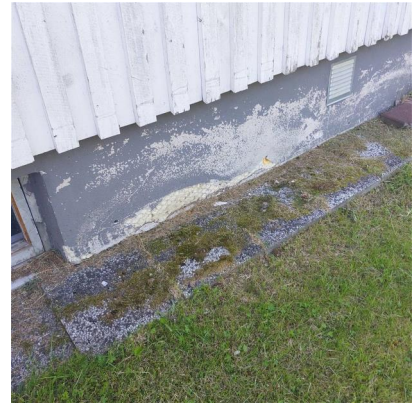
Sprickor och skador finns på sockel isolering.

Detta kan leda till fukt- och frysskador i konstruktionen.

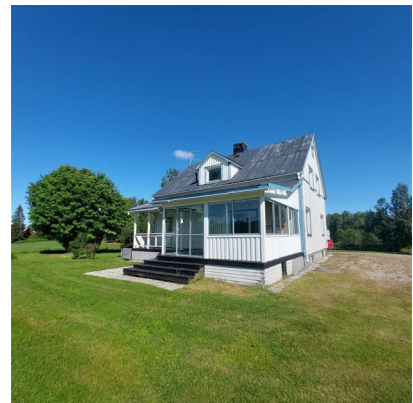
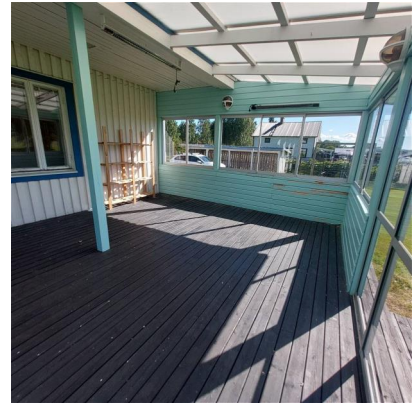
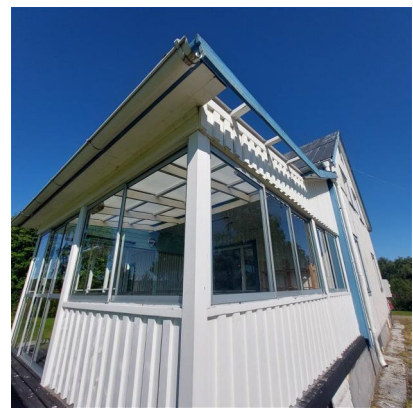
Uterum är i behov av renovering, både på in- och utsidan.

- Delar av tak saknas mot ena kanten.
- Träkonstruktioner på in och utsidan i behov av varierad målning/underhåll.
- Brister finns med takavattningen.
- Flera trasiga fönsterrutor förekommer på uterum.
- Stötmärken finns på plåttaket.

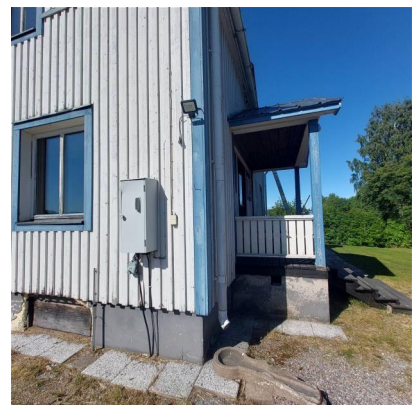
Hängränna saknas på entrébrotaket.

När hängrännor saknas utsätts fasad och grund för ökad fuktbelastning, vilket i sin tur kan leda till fuktskador i bakomliggande konstruktioner.

Rekommenderar montering av takavattning.

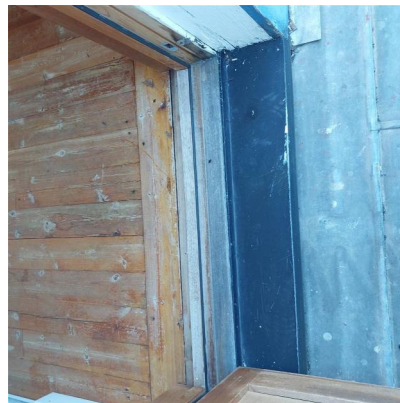
Tröskelbleck lutar fel vid balkongdörren.

Eftersom blecken lutar åt fel håll finns risk att vatten rinner in i väggen vilket i sin tur kan leda till fuktskador i väggkonstruktionen.

Justering av bleck rekommenderas.

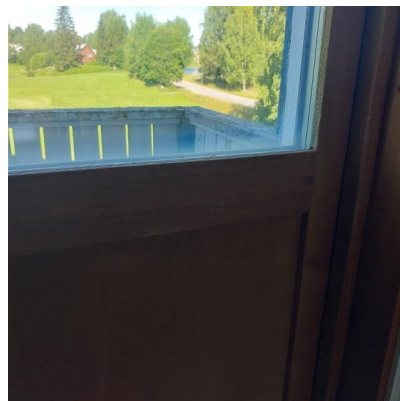
Isolerglas är punkterade (missfärgade/imma mellan rutorna) på balkongdörr.

Isolerglas som är punkterade tyder på att tätningen mellan rutorna är bristfälliga. Kontakta glasmästare för åtgärdsförslag och bedömning av omfattningen av ett eventuellt fönsterbyte alt. fönsterkassett.

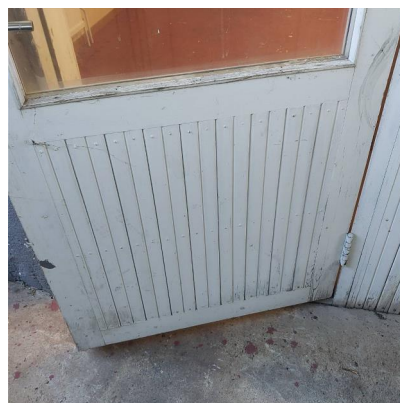
Samtliga dörrar är i behov av varierad målning/underhåll. Torrsprickor, färgsläpp och mindre rötskador förekommer.

För att öka livslängden på dörrar rekommenderas underhåll.

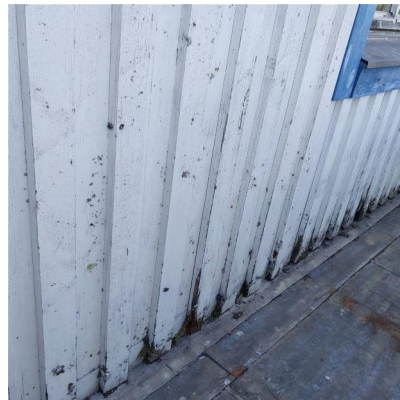
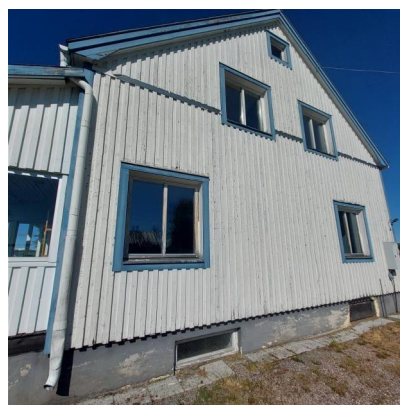
Fasadpanelen är i behov av större målning/underhåll. Torrspäckor, missfärgningar/påväxt och färgsläpp förekommer. Enstaka panelbrädor har mindre rötskador.

Fasadbeklädnad och träkonstruktioner där målningsbehov finns riskerar att få fukt- och rötskador på grund av sämre vattenavvisande förmåga. För att öka livslängden på fasadbeklädnaden rekommenderas målning och underhåll. I samband med ommålning rekommenderas att de rötskadade panelbrädorna byts ut.

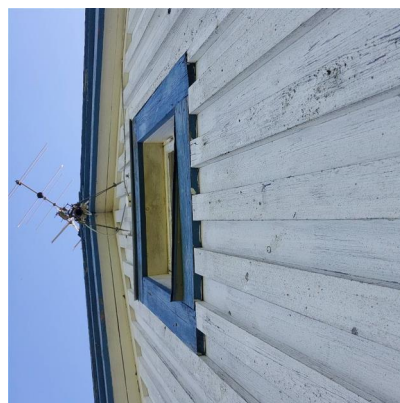
Fönsterbleck sitter löst vid vindsfönster ovanför balkongen.

Eftersom blecken är otäta finns risk att vatten rinner in i väggen vilket i sin tur kan leda till fuktskador i väggkonstruktionen.

Rekommenderar att montera fast bleck fackmässigt.

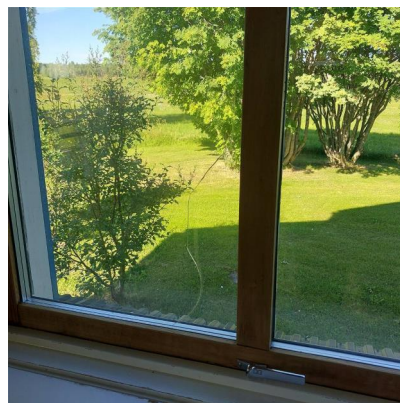
Två fönsterglas har sprickor. Ett i lilla fönster kring trappan och andra från allrum 2.

Kontakt med glasmästare rekommenderas för åtgärdsförslag.

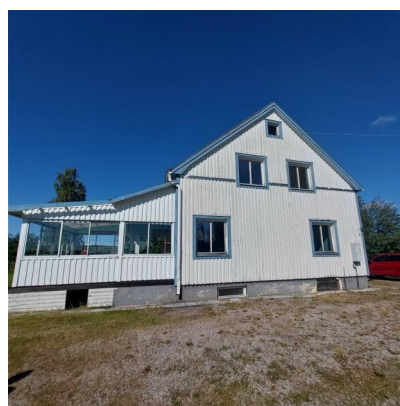
Stuprör avslutas nära husliv.

- Stötskada på stuprör.

Stuprör som avslutas intill husliv (ovan mark) kan medföra en ökad fuktbelastning på grundmur/sockel med fuktrelaterade skador som följd.

Rekommenderar att vara noga med att leda bort vatten en bit från grunden från samtliga stuprör.

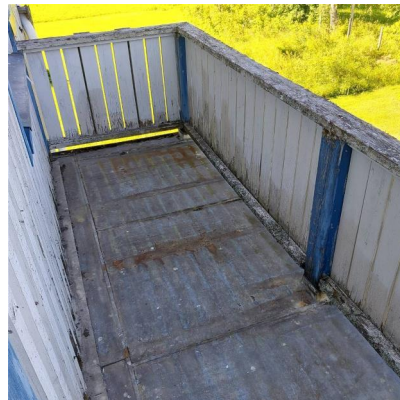
Hela balkongen är i dåligt skick. Rötskadat räcke med påväxt. Golv är av plåt, risk för underliggande skador.

De upptäckta rötskadorna kan bero på olika saker, exempelvis bristfälligt underhåll och målning. Vilket ökar att risken för att rötskador uppstår.

Rekommenderar renovering av balkongen.

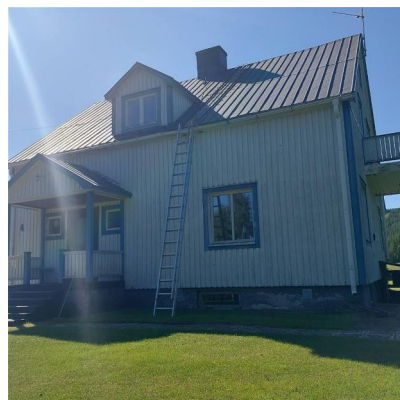
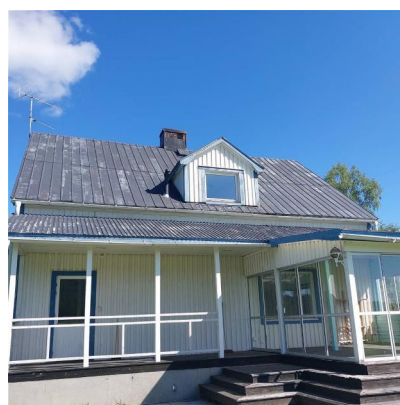
Samtliga yttertak är äldre spikat plåttak.

- Otät taklucka, syns via vinden. Se även mer info på badrums tak och muntliga upplysningar.

- Färgsläpp förekommer.

Eftersom husets taktäckning är äldre har det ett minskat motstånd mot vatteninträngning. Detta i sin tur kan leda till fuktskador på träläkt och vidare ner i underliggande konstruktioner. Då läckage redan uppstått via vindslucka rekommenderar jag allmän genomgång av samtliga tak för att säkerställa takens skick. Kontakt med plåtslagare/takläggare rekommenderas.

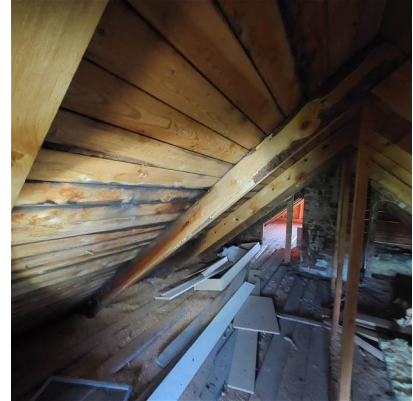
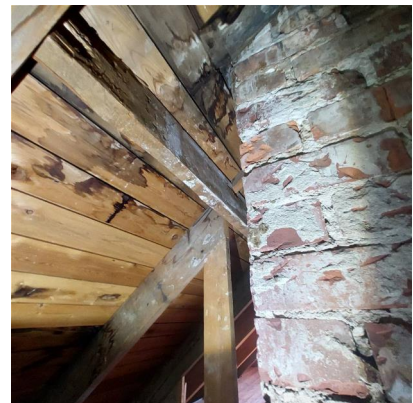
- Lite missfärgningar finns på delar av underlagstaket. Främst mot norrsidan.
- Fukt och rinnmärken finns runt vindsluckan och murstocken.

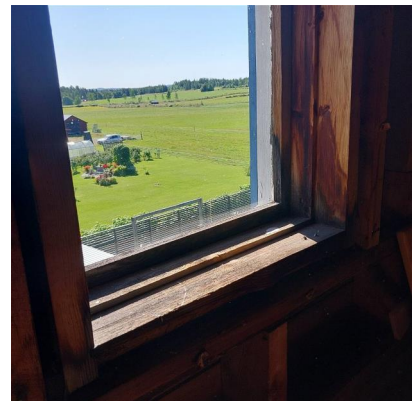
- Vindsfönster är i behov av underhåll. Otätheter förekommer kring fönster. Större missfärgningar kring karm och salning.

Bedöms inte påverka huset i någon större omfattning i dagsläget.

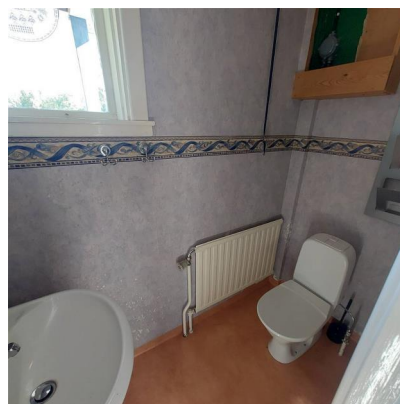
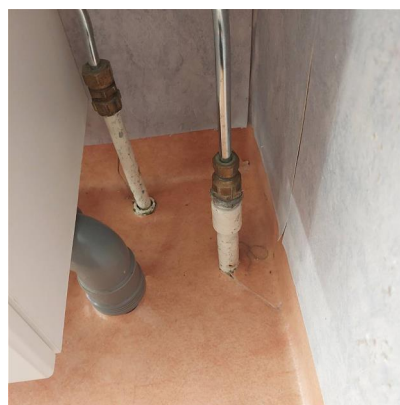
Wc har äldre yt-/tätskikt. Otätheter kring rör genomföring.

Eftersom funktionen, som innebär att ytskiktet/tätskiktet ska vara vattentätt, kan vara nedsatt finns en ökad risk att vatten tränger igenom ytskiktet/tätskiktet med vattenskador i omkringliggande konstruktioner som följd.

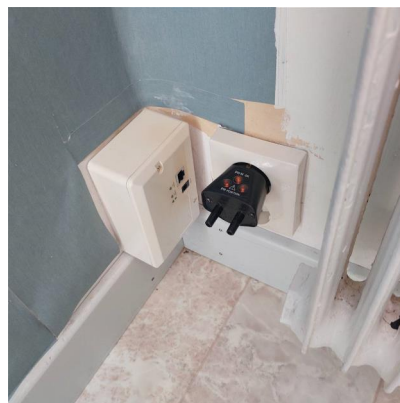
Vid stickprovskontroll av jordade eluttag noterades felkoppling.

Kontakta en elektriker för kontroll och åtgärd.

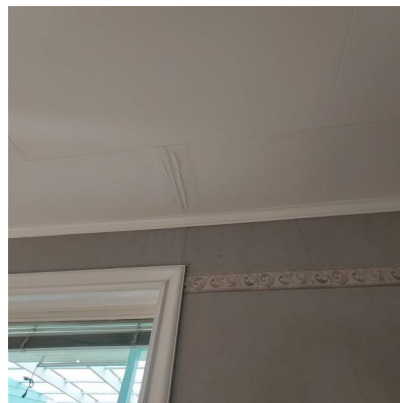
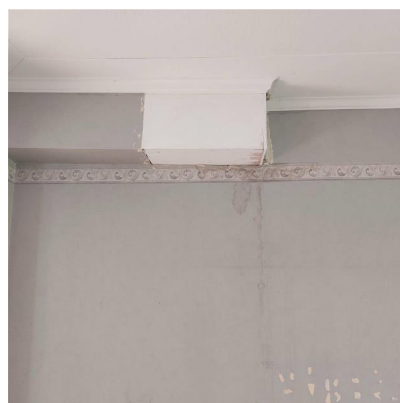
Taket har fuktfläckar i allrum 1 och 2. Torrt vid kontroll.

Fuktfläckar kan bero på olika saker, och kan vara ett tecken på en tidigare eller en pågående fuktskada.

Se även mer info på muntliga upplysningar om läckage från avluftare.

Jag rekommenderar en fördjupad undersökning för att bedöma omfattning för att kunna göra rätt åtgärdsförslag.

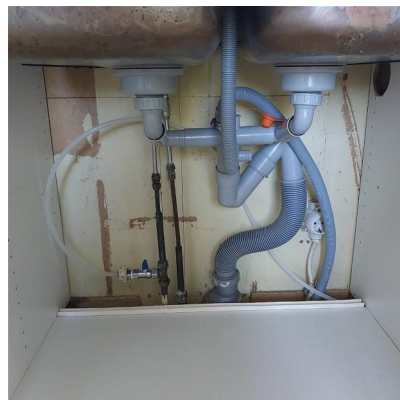
Fuktskydd saknas i diskbänksskåp.

Utan fuktskydd är det svårt att upptäcka läckage från rörledningar.

För att upptäcka eventuella läckage, installera ett fuktskydd.

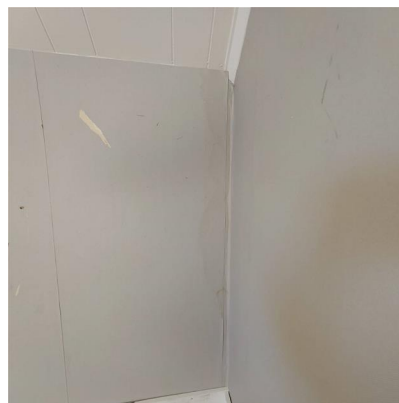
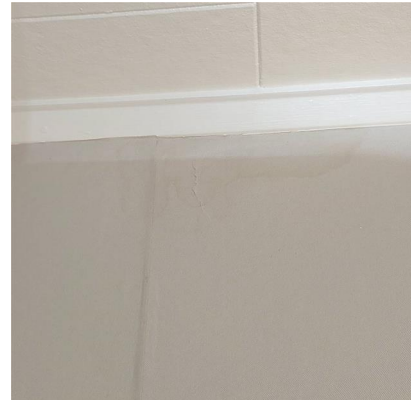
Ljusa fuktfläckar på väggen. Torrt vid kontroll.

Rekommenderar fördjupad undersökning för att bedöma orsak och om bakomliggande skador finns eller inte.

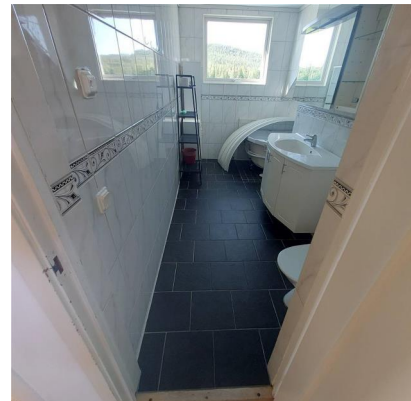
Låg tröskel monterad till badrummet.

Detta medför risk att vatten tränger in i angränsande konstruktioner och rum vilket i sin tur kan leda till fuktrelaterade skador.

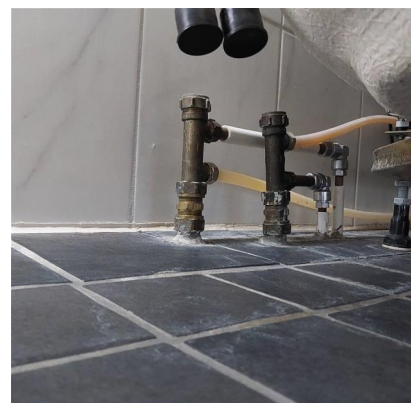
Rör genomföring finns i golvet under handfat och badkar.

Rör genomföringar i golvet medför en ökad risk för att vatten tränger ner i omkringliggande konstruktioner och orsakar fuktskador. Vid uppbyggnaden av utrymmet var detta tillåtet och utförandet anses därför vara fackmässigt utfört. I dagens branschregler är detta inte längre tillåtet.

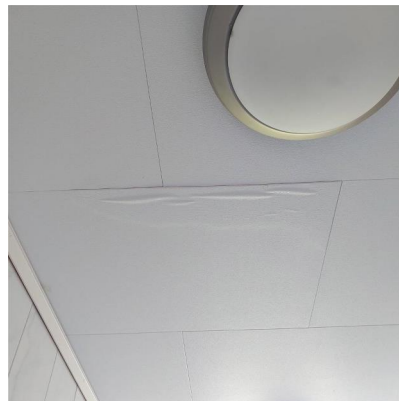
Deformation i taket. Torrt vid kontroll.

Se även mer info på vinden, om otät lucka och muntliga upplysningar.

Bedöms inte vara några större bakomliggande skador.

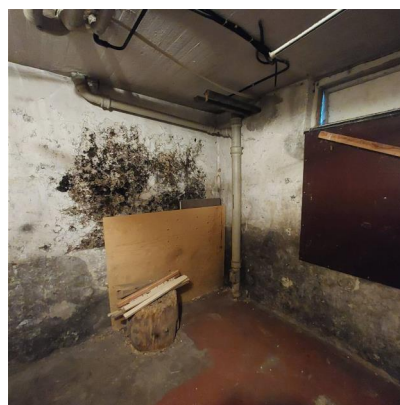
Missfärgningar och mikrobiell påväxt finns på kork och betongvägg. Torrt vid kontroll.

Kontakt med fackman rekommenderas för att få rätt åtgärdsförslag.

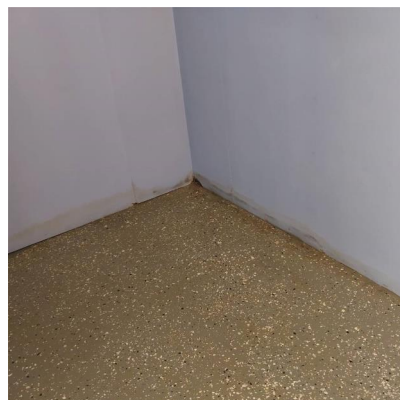
Vid kontroll av påreglad väggkonstruktion uppmättes fuktvärden över kritisk nivå för mikrobiell tillväxt och mikrobiell lukt upplevdes.

Källargrundmurar med påreglade isolerade ytterväggar i detta rum. Denna typ av konstruktion får ofta skador på grund av naturlig fuktvandring.

Fuktkvoten uppmättes till över 28% och fuktuppsug syns på väggskiva.

Rekommenderar att man river upp vägg och kontrollerar bakomliggande konstruktion för bedömning av orsak och omfattning för att kunna göra rätt åtgärd. Kontakt med fackman rekommenderas vid osäkerhet.

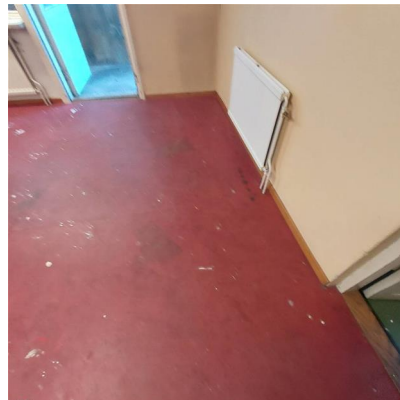
Provhål är inte utförd då de är en äldre plastmatta som kan ha asbest i lim.

Mikrobiell lukt upplevdes i vägg/golvinkel.

Grundläggningen består av en betongplatta på mark utan underliggande isolering och med ett uppreglat isolerat golv dikt an betongen.

Rekommenderar att man river ut uppreglad golvkonstruktion och nyttjar fuktsäkra material vid framtida renoveringar. Vid osäkerhet, kontakta fackman.

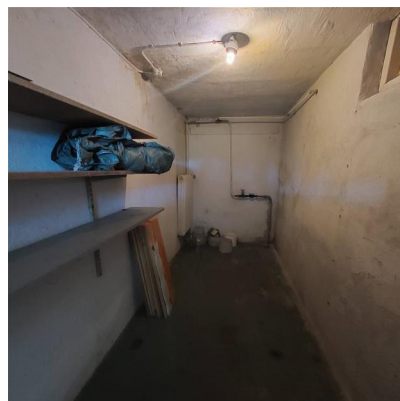
Vattenmätare finns i utrymmet.

- Fönster saknas/är igenbyggd.
- Fuktfläckar syns på taket. Torrt vid kontroll.
- Denna del ligger utanför huset.
