## Försäkringsbesiktning

# Försäkringsbesiktning

### Byggnadsbeskrivning Bostadsbyggnad

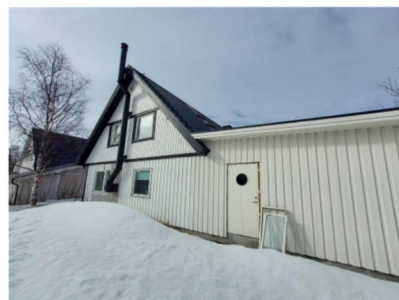
Snötäckta ytor.

Eftersom mark, delar av sockel, fasad och altan var snötäckt kunde inte besiktning av dessa delar genomföras.

Vi rekommenderar en kompletterande besiktning när dessa delar är fria från snö.

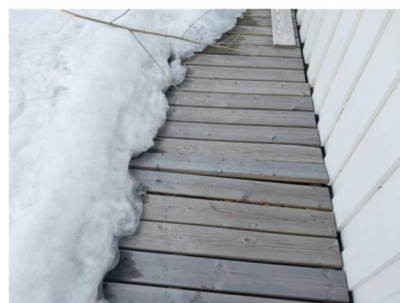
- Svikt/ojämnheter noterades i altan.
- Altan i behov av underhåll.

Till största del snötäckta ytor.

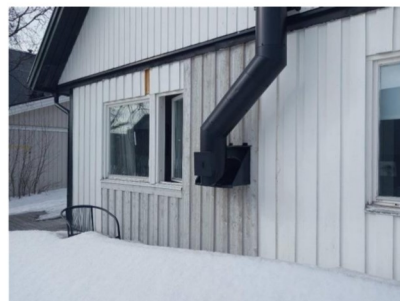
- Fasadpanelen och övriga träkonstruktioner som vindskivor är i behov av målning/underhåll.
- Mindre panelbräda saknas på baksidan.

För att öka livslängden på fasadbeklädnaden rekommenderas målning och underhåll.

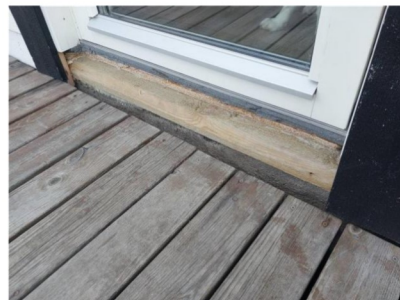
- Tröskelbleck saknas under altandörr.

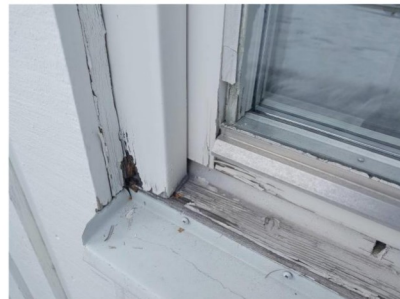
- Fönster är i behov av större underhåll/byte.
- Rötskador förekommer.

För att öka livslängden på fönster rekommenderas underhåll alternativt byte.

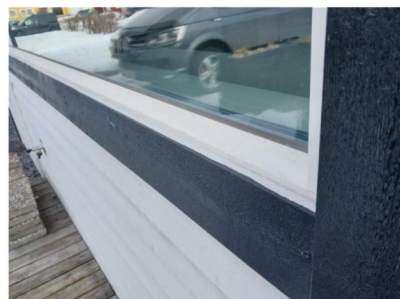
- Fönsterbleck saknas på nyare fönster på framsidan.

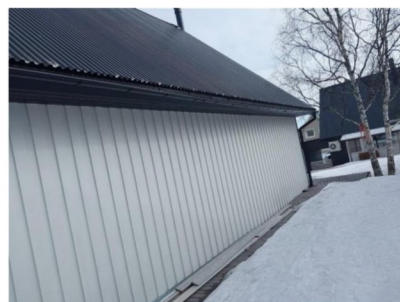
- Hängränna lutar fel.

När hängrännor har en felaktig lutning (bakfall) finns risk att regnvatten svämmas över vilket i sin tur kan leda till fuktskador på fasad och sockel.

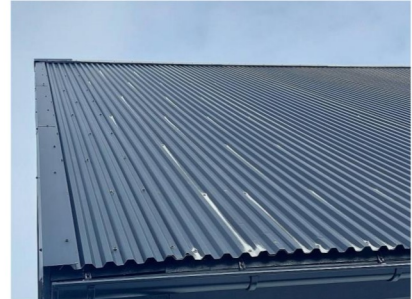
Skrivar som släppt noterades.

Yttertaket är endast kontrollerat från marken.  
Svårt att kontrollera sidan med genomföringar pga vidbyggd garage/ekonomidel.

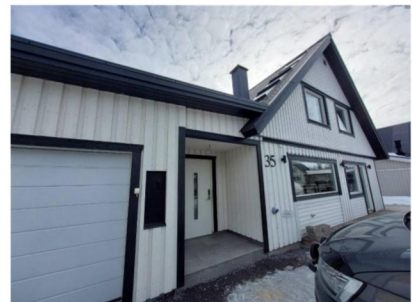
Vid besiktningstillfället kunde inte yttertaket besiktigas pga att stegen saknades.

Yttertaket är låglutande och kunde därför ej kontrolleras från mark. Observera även att fullständig besiktning av husets yttertak (på sida mot garage) ej kunde genomföras.

En kompletterande besiktning rekommenderas när yttertaken är åtkomligt.

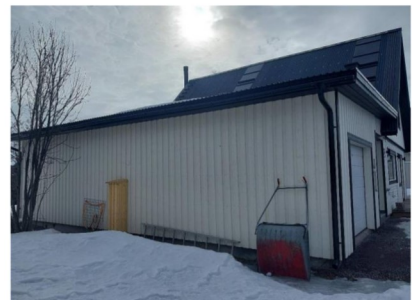
Låglutande tak har fel taktäckning.

Taktäckningen av plåt är sannolikt inte anpassad till taklutningen. Risk finns för läckage med fuktskador som följd.

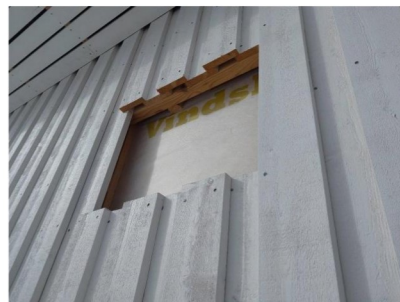
Fönster ej färdigställt.

Risk finns att vatten rinner in i öppning för fönster och orsakar fuktrelaterade skador.

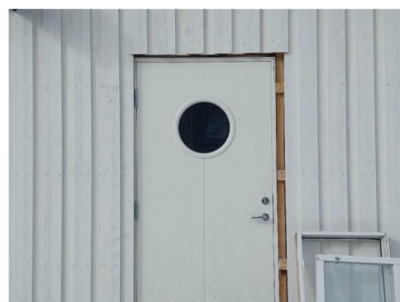
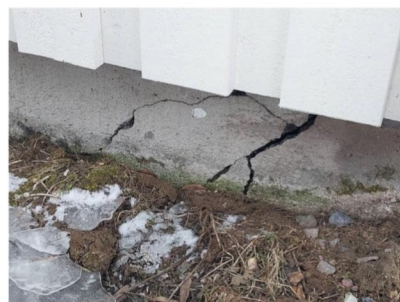
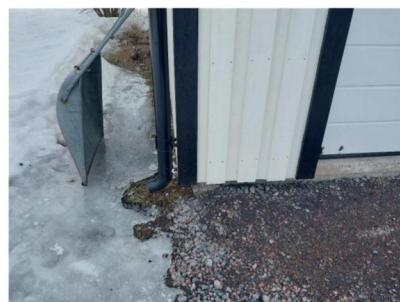
-Ej färdigställt kring ytterdörr.  
-Sprickor/skador i sockel.  
-Vatten från stuprör leds ej bort.

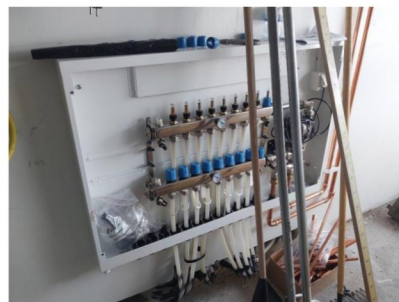
- Fördelningsskåp till golvvärme är ej färdigställt med lucka, stänkskydd och skvallerrör.
- Putssläpp/utfällningar förekommer på golv.
- En del lösöre i utrymmet, svårt att kontrollera fullt ut.

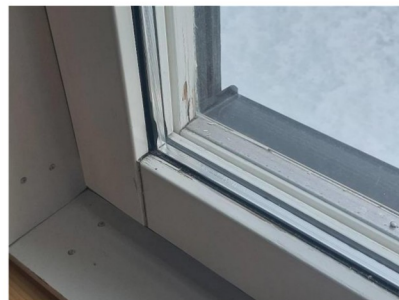
- Tilluftsdon finns ej.
- Mindre färgsläpp förekommer på insida fönster på övre plan.

Kondensspår på fönstrens insida tyder på att bostadens allmänventilation är bristfällig. Observera att besiktning av bostadens ventilationssystem inte har ingått i uppdraget.

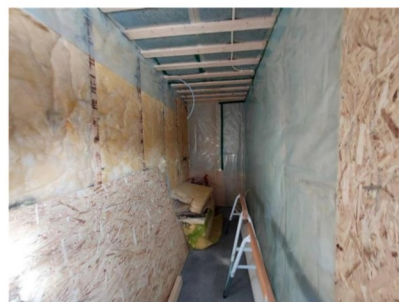
Utrymmet är ej färdigställt.

Vi rekommenderar kontakt med fackman/byggare för kontroll och färdigställande av utrymmet.

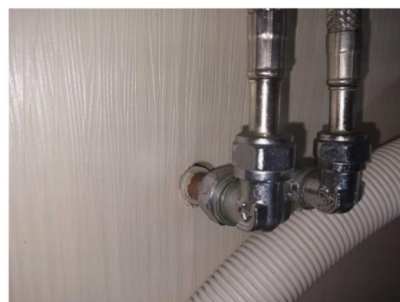
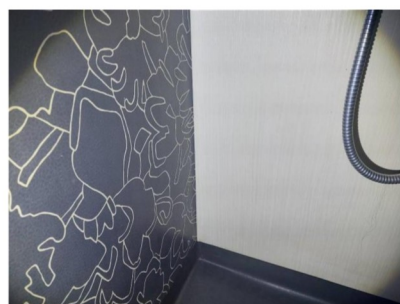
-Väggbeklädningen är otät vid rör genomföringar.  
-Mindre släpp förekommer av i väggbeklädning i hörn i duschzon. Skarv förekommer i hörnet.

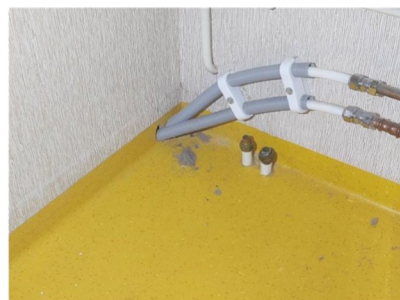
- Våtrummet har äldre yt-/tätskikt.
- Äldre golvbrunn.
- Rör genomföringar finns i golv och golv-/väggvinkel. Otätheter förekommer kring genomföringar i golv-/väggvinkel.
- Mindre del av golv saknar plastmatta, pga tidigare garderob.

Eftersom funktionen, som innebär att ytskiktet/tätskiktet ska vara vattentätt, kan vara nedsatt finns en ökad risk att vatten tränger igenom ytskiktet/tätskiktet med vattenskador i omkringliggande konstruktioner som följd.

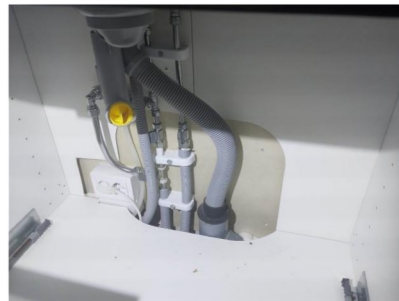
Fuktskydd saknas i diskbänksskåp och under diskmaskin.

För att upptäcka eventuella läckage, installera ett fuktskydd.

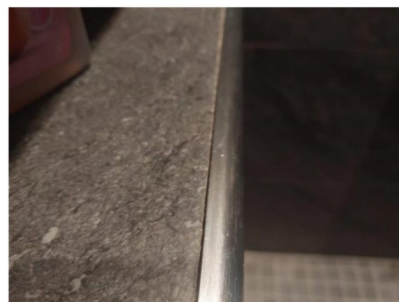
- Otätheter förekommer vid list på nisch.
- Plan golvlutning utanför duschzon.
