# Besiktningsprotokoll

## Försäkringsbesiktning för Anticimex Säljarförsäkrat

| Fastighetsadress:<br>Södra Harads 30a | |

| Besiktningsdatum:<br>2026-08-18 | Protokollnummer:<br>69869986 |

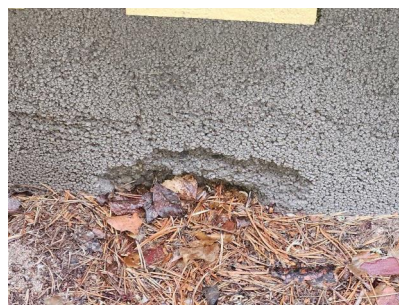
Mindre skada i sockel.

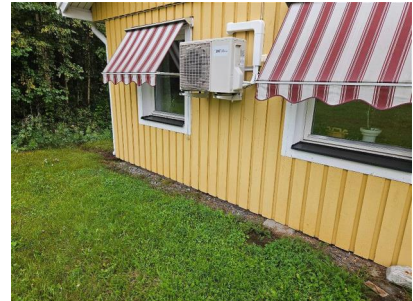
Kondensvatten från luftvärmepumpens utedel leds inte bort från husgrunden.

Rekommenderar att man leder bort kondensvattnet från husets grund/fasad.

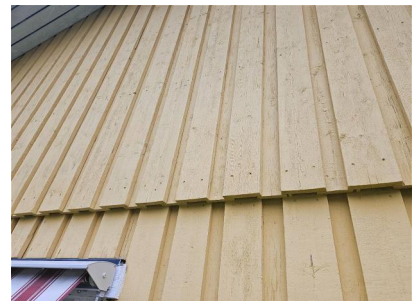
- Fasadbeklädnaden har färgsläpp och torrsprickor.

För att öka livslängden på fasadbeklädnaden rekommenderas målning och underhåll.

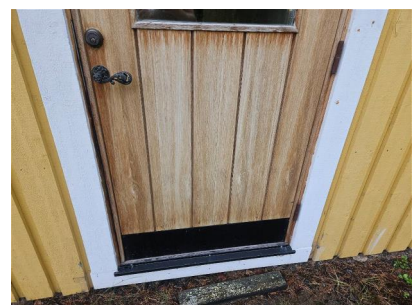
Dörr i behov av underhåll/målning.

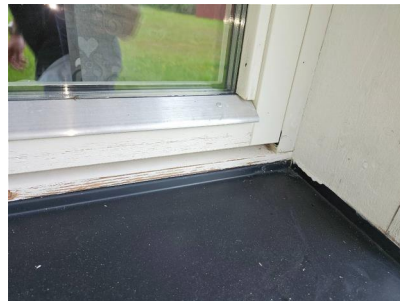
Isolerglas är äldre.

Befintliga fönster är äldre vilket betyder att tätningen mellan fönsterrutorna kan vara sämre. Detta kan leda till att missfärgning/imma kan uppstå mellan glasrutorna.

Fönster har färgsläpp och torrsprickor.

För att öka livslängden på fönster rekommenderas målning och underhåll.

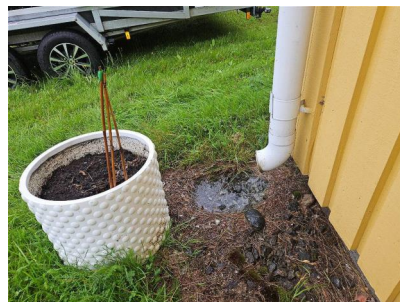
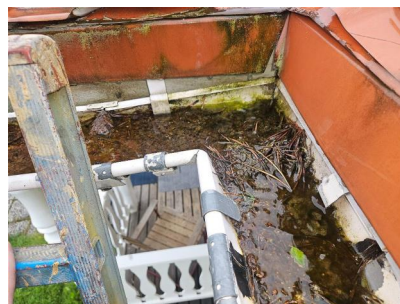
Stuprör avslutas nära husliv.

Stuprör som avslutas intill husliv (ovan mark) kan medföra en ökad fuktbelastning på grundmur/sockel med fuktrelaterade skador som följd. Rekommenderas att dessa leds bort från huset.

Hängrännor är skräpfyllda.

För att förhindra översvämning rekommenderas rensning av hängrännor.

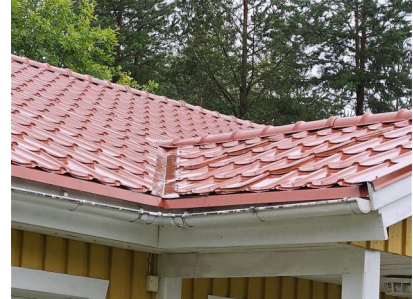
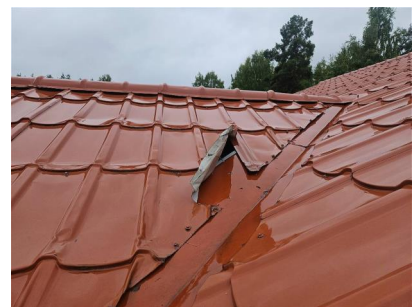
Yttertaket är original sedan byggår och överlag i ett bra skick, dock noteras en skada på plåten vid rännviden mot entrébron där en plåt har böjts upp. Det rekommenderas att ta kontakt med en takläggare för en delreparation av taket samt kontroll av underliggande delar.

Skada finns lokalt på plåttaket vid rännan.

Vi rekommenderar kontakt med takläggare för vidare undersökning och åtgärd.

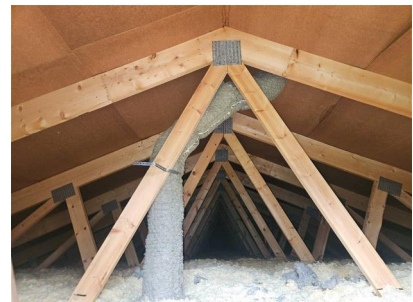
Vinden är endast besiktad från luckan/stegen då landgångar saknas på vinden.

Vinden kan med fördel förses med landgångar så att framtida inspektioner av taket kan underlättas inifrån vinden.

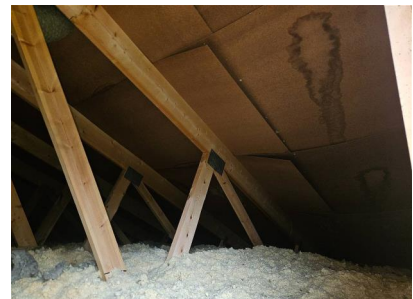
Mindre fuktfläckar noterades på underlagstak.

Detta är vanligt förekommande (normalt) med tanke på att underlagstaket består av träfiberskivor.

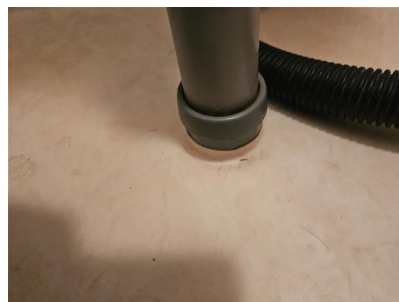
Mindre ojämnheter kring avloppsrör.

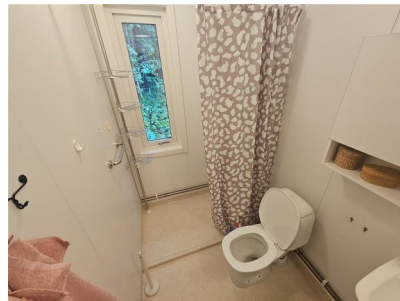
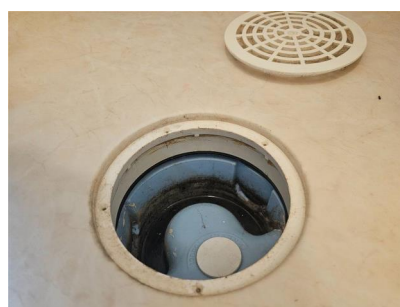
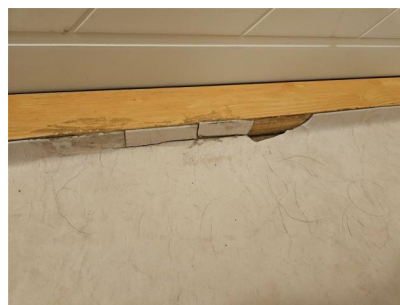
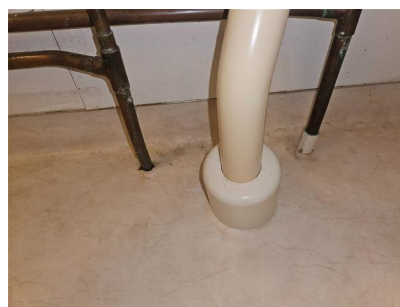
Husets våtrummen är original sedan byggår och har väggar av våtrumsskivor. Skivor från denna tid har en betydligt kortare teknisk livslängd än moderna våtrumssystem, vilket innebär att den förväntade livslängden har passerats. Utrymmena bör därför användas med försiktighet och en framtida renovering bör planeras in. Om man vill skjuta upp renoveringen något rekommenderas att använda en duschabin för att undvika att väggarnas tätskikt utsätts för direkt väta.

- Våtutrymmet har äldre yt-/tätskikt, våtrumsskivor.
- Fönster placerat i duschzon.
- Rörgenomföringar finns i väggen i duschzonen samt i golvet (utanför duschzonen). Det noterades otätheter kring rörgenomföringarna i golvet.
- Förhöjningsring i den äldre golvbrunnen, skruvar finns ej i klämringens skruvhål.
- Skador på golvmattan mot tröskel.
- Sarg runt duschzon, vilket innebär att eventuellt vatten utanför ej kan nå golvbrunnen.

Eftersom funktionen, som innebär att ytskiktet/tätskiktet ska vara vattentätt, är nedsatt finns en ökad risk att vatten tränger igenom ytskiktet/tätskiktet med vattenskador i omkringliggande konstruktioner som följd.

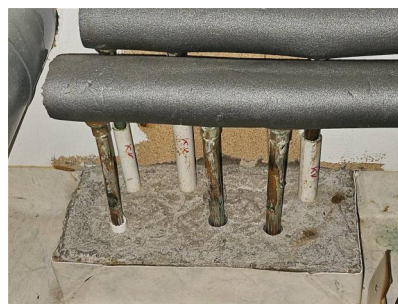
Rör genomföringar finns i klack i golvet. Klack saknar tätskikt och otätheter kring rör genomföringarna.

Rör genomföringar i golvet medför en ökad risk för att vatten tränger ner i omkringliggande konstruktioner och orsakar fuktskador.

Rekommenderar att rör genomföringarna tätas och att ett vattenlarm läggs dit för att i tid kunna upptäcka eventuella läckage.

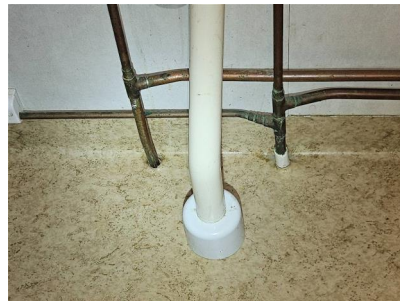
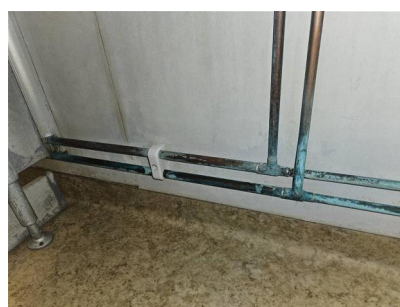
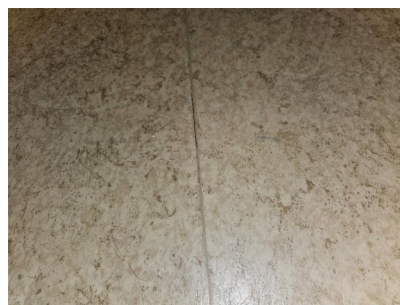
- Våtutrymmet har äldre yt-/tätskikt. (Våtrumsskivor)
- Rörgenomförningar i golvet , otätheter kring dessa.
- Golvmattan har gått isär i skarvar.
- Ärgat på rör

Eftersom funktionen, som innebär att ytskiktet/tätskiktet ska vara vattentätt, är nedsatt finns en ökad risk att vatten tränger igenom ytskiktet/tätskiktet med vattenskador i omkringliggande konstruktioner som följd.
