2025-07-28

ÖB-25203

## Utlåtande över ÖVERLÅTELSEBESIKTNING

Luleå Persön 2:14  
Markskogsvägen 225  
975 97 Luleå

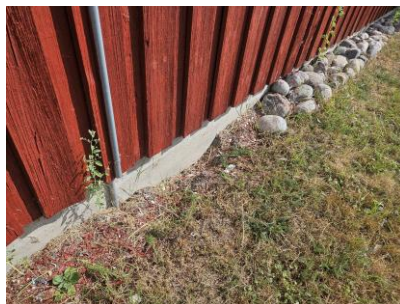
Lokala marklutningar mot grunden (bild)

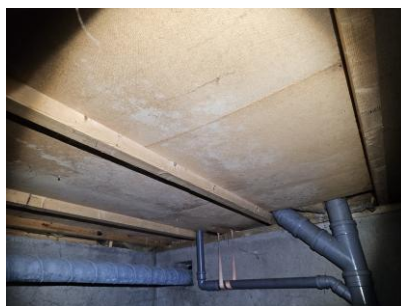
Mikrobiell påväxt förekommer på mindre delar av trossbotten (bild 1)

Relativ fuktighet i krypgrunden uppmättes till 84% vid 19,3 grader

Fuktkvot i trossbottenskivor och läkt uppmättes stickprovsvis till 21-25%

Förhöjda fuktvärden uppmättes och fuktrelaterade skador finns i krypgrunden. Det rekommenderas att kontakt tas med saneringsfirma för lämpliga åtgärder gällande krypgrunden.

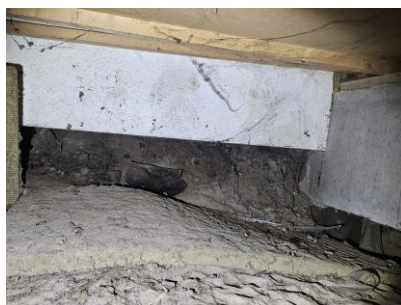
Rasskydd av masonit under kantbalkar. Delar av dessa har förmultnat och mark har sjunkit ner i grunden.  
Ljusinsläpp/otätheter förekommer mellan mark och kantbalkar (bild 2)

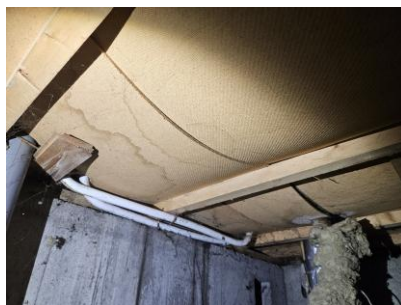
Fuktfläckar och rinnspår mot trossbotten under tvättstugedelen (bild 3)

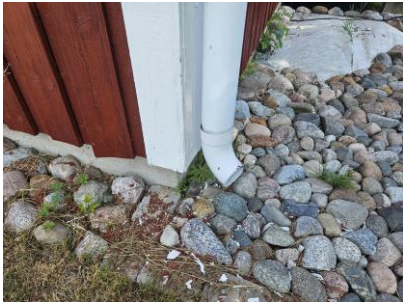
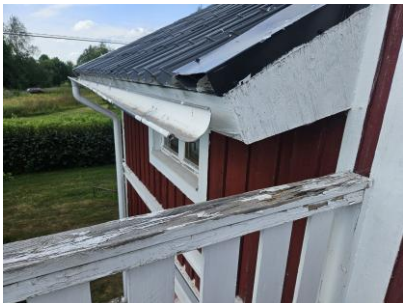
| Hängrännor och stuprör: | <p>Dagvatten från stuprören avleds bristfälligt från husgrunden; Markrör eller slangar saknas till tre stuprör (bild 1)</p> <p>Ränngravlar saknas på två hängrännor. Dagvatten från ena hängrännan avleds mot balkongen (bild 2)</p> <p>Hängrännekrokar har släppt från ena hängrännan mot öster</p> <p>Färg har flagnat från hängrännor och stuprör</p> <p>Se <b>riskanalys 3.1</b></p> |

Då dagvatten från stuprör och hängrännor inte avleds tillräckligt långt bort från husgrunden sker en ökad fuktbelastning mot grundmuren. Detta kan leda till fukt- och mögelskador i väggkonstruktionen och/eller grundkonstruktionen.

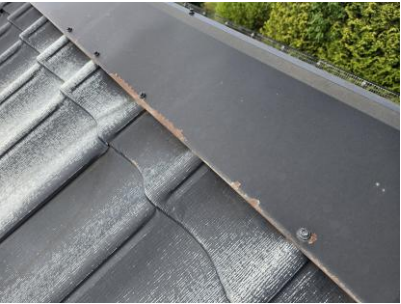
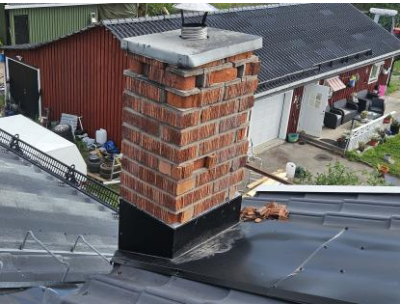
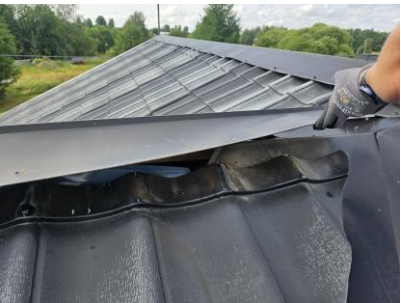
| Yttertak: | <p>Färgsläpp på vindskivor och underspikning</p> <p>Plåttaket är solblekt</p> <p>Lättare rostpåverkan förekommer (bild 1)</p> <p>Frostsprängt tegel på skorstenen (bild 2)</p> <p>Flera skruvar har släppt pånockplåt ovanför takkupan (bild 3)</p> |

På äldre plåttak finns risk att vatten kan läcka in via otäta skivskarvar, genomföringar eller infästningar. Detta kan leda till fukt- och mögelskador i underliggande konstruktioner.

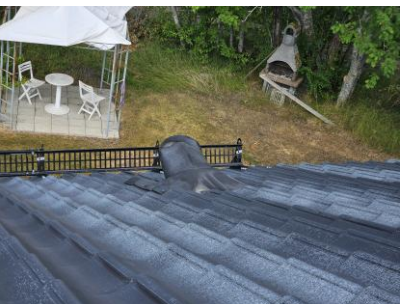
Ventilationsstosen är deformerad av snötryck (bild 4)

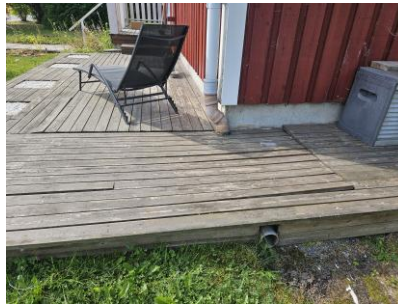
Ojämnheter samt bågnad altantrall (bild)

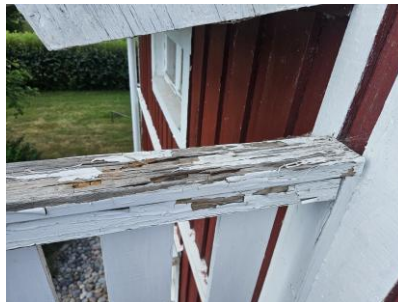
Rötskador i överliggare och ena stolpen (bild 1)

Rötskador finns i stolpe, överliggare och underspikning. Det rekommenderas att en byggfirma kontaktas för lämpliga åtgärder gällande balkongen.

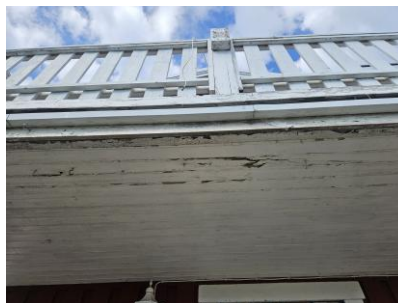
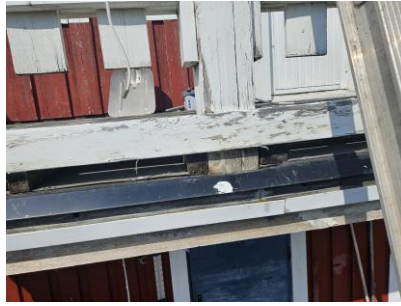
Tätskikt finns inte runt stolpen och rötskador och fuktspår finns på underspikningen. Nedhängning på balkongen under stolpen (bild 2 och 3)

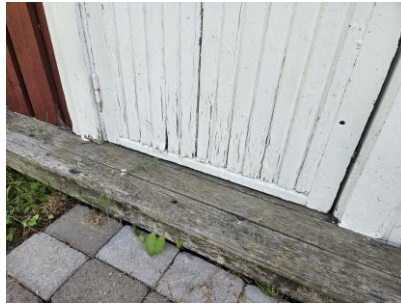
Rötskador i altandörrens dörrblad (bild)

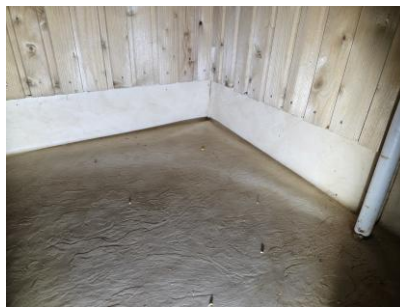
Äldre våtrumsmatta där mattsläpp förekommer (bild 1)

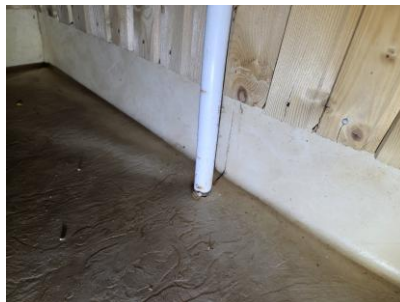
Svetsskarv är otät vid tappvattenrörsgenomföring i golv (bild 2)

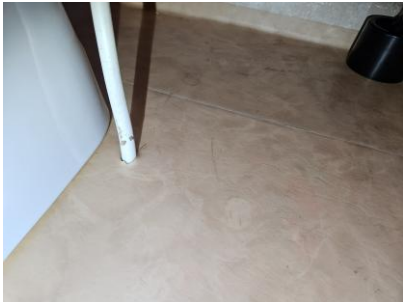
| Badrum: | <p>Dörrbladet nöter mot tröskeln</p> <p>Våtrumsmattan är äldre och har passerat teknisk livslängd</p> <p>Svetsskarv har gått isär på golv bakom Wc-stol</p> <p>Tapet på vägg är inte godkänd att använda i våtzon 1 enligt gällande tätskiktskrav i våtutrymmen</p> <p>Golvbrunnen är äldre och ska enligt branschregler bytas vid framtida renovering</p> <p>Bristfällig golvlutning; Delar av golvytan är plan</p> <p>Tappvattenrör går genom golvet, vilket inte längre är godkänt enligt branschregler (bild)</p> <p>Fuktindikering utfördes utan anmärkning</p> <p>Se riskanalys 3.3</p> |

Våtrumsmattan är äldre och har passerat sin tekniska livslängd. Då tätskikt blir äldre försämras dess egenskaper. Otätheter uppstår som en följd av att tätskiktet krymper eller att skarvar släpper. Detta innebär risk för en framtida vattenskada.

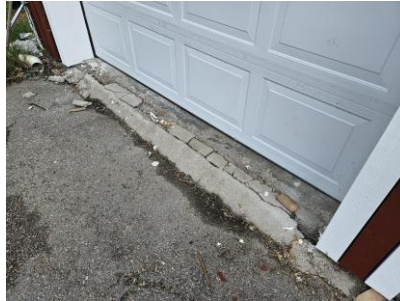
Sprucken betong utanför garageportar (bild)

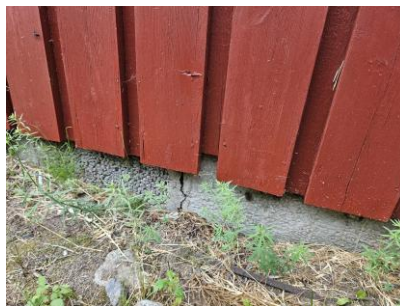
Enstaka sprickor i Lecasockeln (bild)

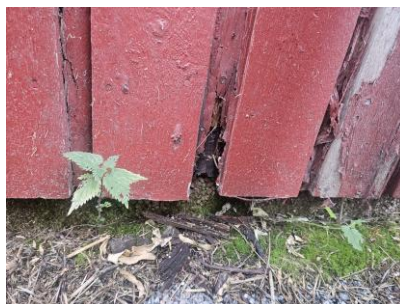
Rötskador finns i delar av fasadpanelen (bild 1)

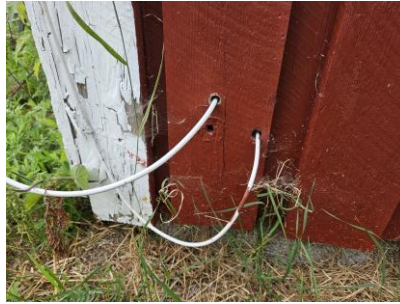
Ej tätade genomföringar i fasadpanelen för antennkablar och elkablar (bild 2)

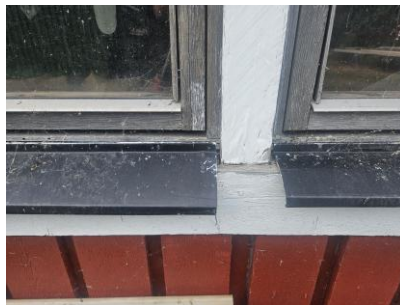
Fönsterblecken saknar uppvikta gavlar samt sluter inte tätt mot fönsterfoder (bild)

Otätheterna vid fönsterblecken innebär risk att vatten kan läcka in i väggkonstruktionen, vilket kan leda till mögel- och/eller rötskada.

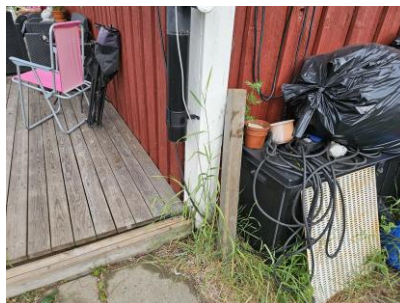
Hängrännor och stuprör finns inte mot norra takfoten

Dagvatten från stuprören mot söder avleds bristfälligt från husgrunden

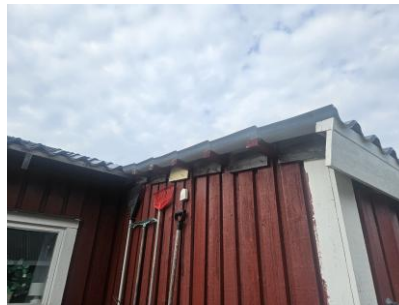
Vindskivor och underspikning saknas mot övriga delar (bild 1)

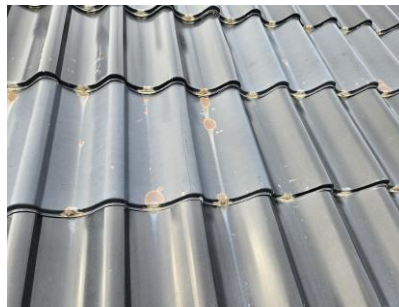
Rost på delar av plåttaket (bild 2)

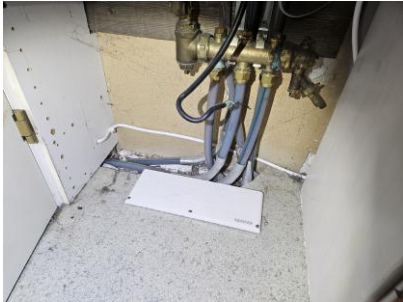
| Sovrum: | <p>Golvvärmeslangarna är inte uppmärkta</p> <p>Installation av golvvärmefördelare enligt äldre norm. Vattentät botten och läckageindikering finns inte vid fördelaren, vilket är ett krav enligt dagens branschregler (bild)</p> |

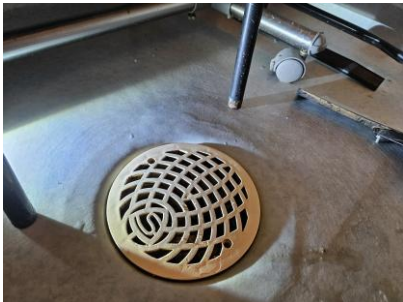
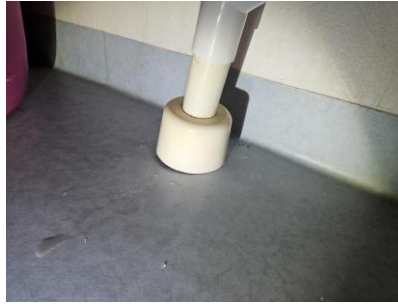
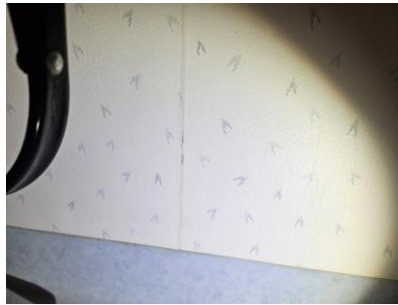
| Badrum: | <p>Lokal svällning runt golvbrunnen. Något förhöjd fuktindikering uppmättes (bild 1)</p> <p>Våtrumsmattan är inte uppvikt mot avloppsstosen under handfatet. Svällning på golv samt förhöjd fuktindikering runt stosen (bild 2)</p> <p>Våtrumsmattorna är äldre och har passerat teknisk livslängd</p> <p>Svetsskarvar har gått isär på vägg i duschplatsen samt på golv vid öppning mot Wc-del (bild 3)</p> <p>Golvbrunnen är äldre och ska enligt branschregler bytas vid framtida renovering</p> <p>Ventilation saknas i utrymmet</p> <p>Bristfällig golvlutning; Vatten ligger kvar i lågpunkt i duschplatsen</p> <p>Se rekommendation om fortsatt teknisk utredning, <b>punkt 4.5</b></p> |

Förhöjd fuktindikering och svällningar runt golvbrunnen samt runt avloppsstosen under handfatet. Det rekommenderas därför att kontakt tas med GVK- eller BKR-auktoriserad entreprenör för renovering av utrymmet. Vid renoveringen behöver kontroll utföras av bakomliggande fukt- och mögelskador.

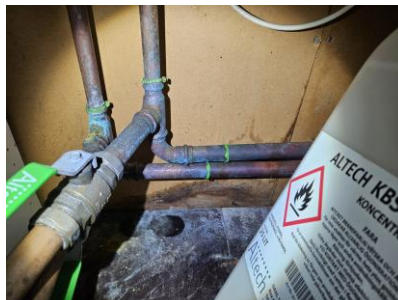
| Förråd: | <p>Golvbrunn finns inte<br/>Se <b>riskanalys 3.6</b></p> <p>Fuktpåverkan/påväxt på bakstycke under värmeväxlare (bild)<br/>Fuktindikering utfördes utan anmärkning</p> <p>Salning finns inte runt fönster<br/>Fuktfläckar på reglar runt fönstret</p> |

Enligt branschregler ska värmeväxlare vara placerade i utrymmen med uppvikt tätskikt och golvbrunn. Nuvarande placering innebär risk för vattenskada vid eventuellt läckage.

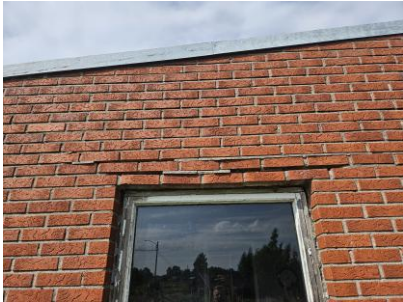
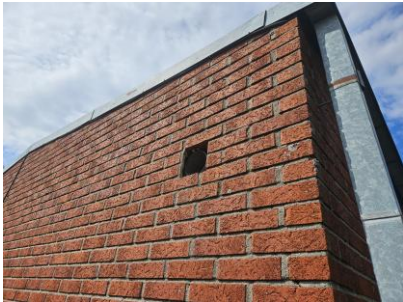
| Fasad: | <p>Delar av fasaden var inte besiktningsbar på grund av rikligt med växtlighet</p> <p>Nedersta tegelvarven har släppt ovanför fönster (bild 1)</p> <p>Galler saknas till tilluftsventil (bild 2)</p> |

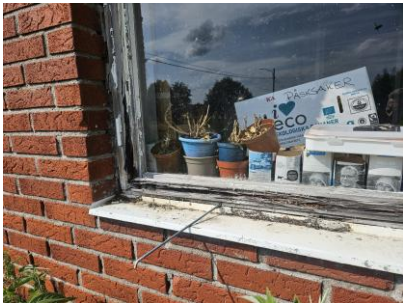
| Fönster och dörrar: | <p>Rötskador i fönsterkarm och fönsterbåge (bild)</p> |

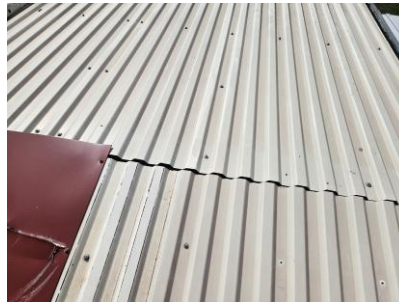
Nockplåtar finns inte (bild 1)

I bifogad bilaga anges den tekniska medellivslängden för ett låglutande papptak till 20 år. Byggnadens papptak bedöms vara äldre än så, vilket innebär risk att vatten kan läcka in och orsaka fukt- och mögelskada i underliggande konstruktion. Risk finns även att vatten kan tränga in där skruvar har gått igenom takpappen.

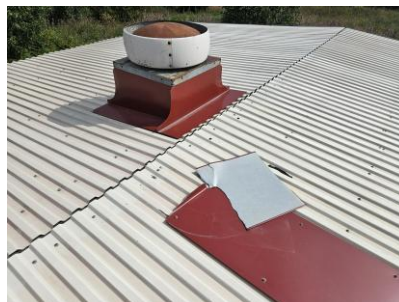
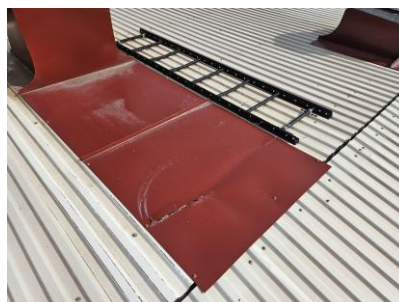
Täckplåtar är skadade (bild 2 och 3)

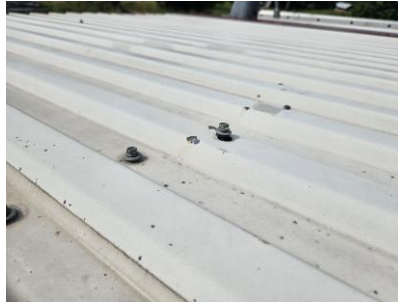
Flera skruvar har trängt upp och hål finns från skruvar som har släppt (bild 4)

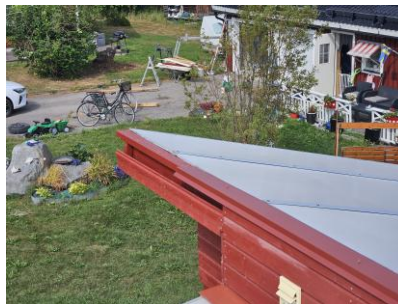
Ett gavelbeslag har släppt (bild)

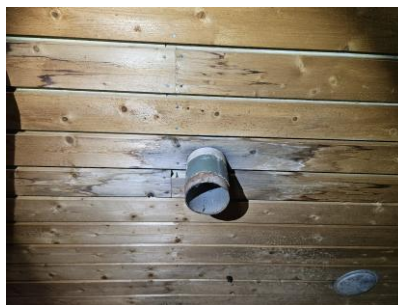
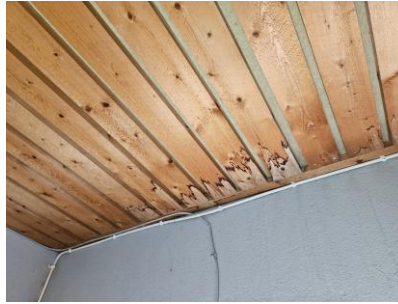
Fuktfläckar finns i innertaken (bild)

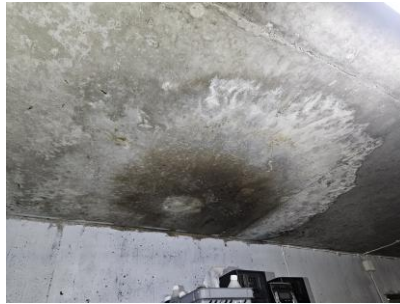
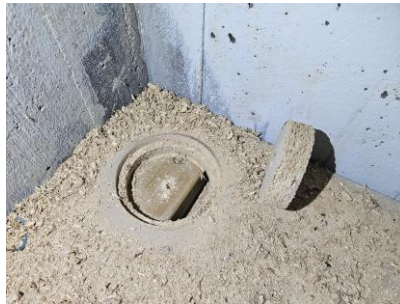
| Förråd: | <p>Utrymmet fungerade tidigare som vattenmagasin. Fuktsår finns i betongvalvet (bild 1)</p> <p>Uppreglad golvkonstruktion</p> <p><b>Fukt- och konstruktionskontroll:</b><br/> Mätning: Ø105 mm provhål mot ytterväggshörn (bild 2)</p> <ul style="list-style-type: none"> <li>• Relativ fuktighet mot betongplattan uppmättes till 64% vid 16,7 grader</li> <li>• Fuktkvot i svälld och fräsigt golvspånskiva uppmättes till 22%</li> </ul> <p><b>Gränsvärden:</b><br/> Risk för påväxt av mögel och bakterier uppstår vid cirka 75% relativ fuktighet vid +20°C.<br/> För trämaterial uppstår risk för påväxt av mögel och bakterier vid 17% fuktkvot.<br/> Vid 28% fuktkvot är träets fibrer fuktmättade och rötskador kan uppstå, vilket försvagar träets hållfasthet.</p> <p>Observera att fuktvärden kan variera beroende på väderlek och årstid. Den utförda kontrollen bör därför betraktas som ett stickprov.</p> |

En uppreglad golvkonstruktion är en riskkonstruktion på grund av att markfukt kan orsaka fukt- och mögelskador i konstruktionen. Fuktpåverkan finns på golvspånskivan i form av att den har svällt. Åtgärd till detta är att golvspånskivorna och träreglarna rivs.
