## Försäkringsbesiktning

### Besiktningsteknikerns reflektion

### Byggnadsbeskrivning Bostadsbyggnad

## Besiktningsutlåtande

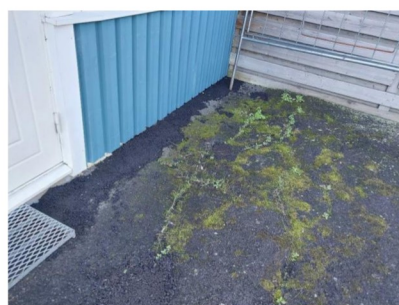
Marken har satt sig på framsidan.

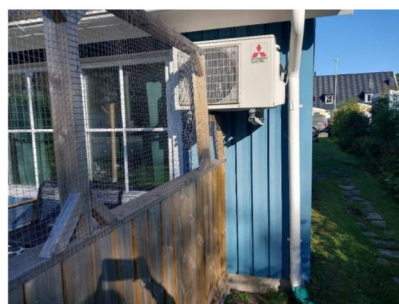
Kondensvatten från luftvärmepumpens utedel leds inte bort från husgrunden.

För att minska fuktbelastningen på grund rekommenderas att kondens-/avfrostningsvattnet leds bort,

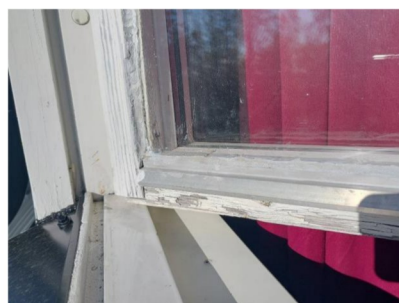
Fönster är i behov av målning/underhåll.

För att öka livslängden på fönster rekommenderas målning och underhåll.

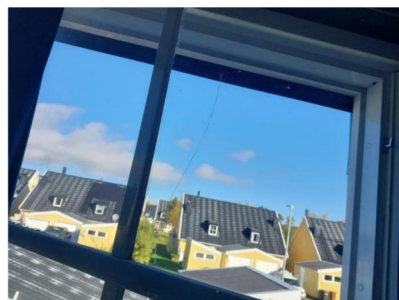
Rispa noterades i fönsterglas.

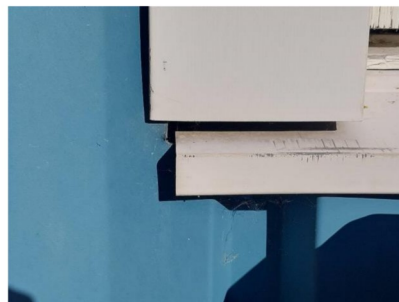
Otättheter noterades kring fönsterbleck.

Åtgärda otättheter för att undvika att vatten tränger in i bakomliggande konstruktioner.

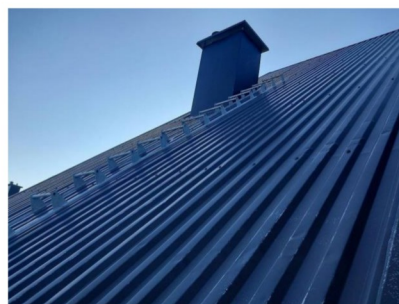
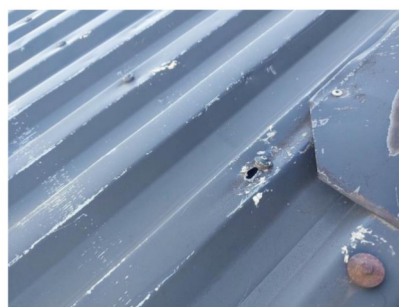
Brister noterades på yttertaket, bland annat:

- Yttertaket är äldre.
- Spikar som vandrat noterades.
- Öppet spikhål noterades.
- Bucklor förekommer i plåttaket.
- Rostiga spikar förekommer.
- Plåt har släppt något ovanför takkupa.
- Takkupor med låglutande plåttak.
- Förstärkningsplåtar finns ej ovanför takkupor och genomföringar.
- Takfotsplåt finns ej.
- Fuktfläckar finns invändigt.

Brister i utvändiga taktäckningen kan leda till att regn- eller smältvatten tränger ner i underliggande takkonstruktion och orsakar fuktrelaterade skador, vilket kan medföra mikrobiella skador (angrepp av mikroorganismer).

Vi rekommenderar kontakt med plåtslagare/takläggare för kontroll och åtgärdsförslag.

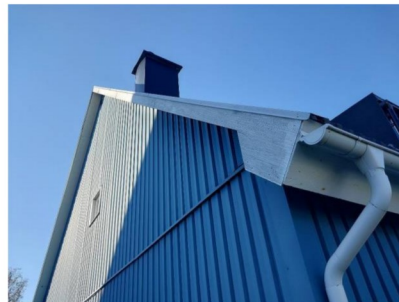
Vindskivor och takfotsbrädor i behov av målning/underhåll.

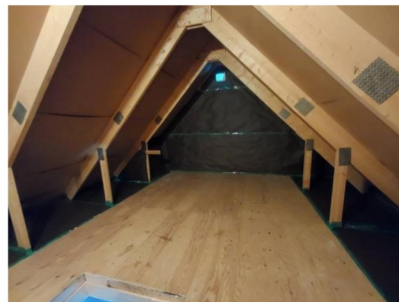
Underlagstaket består av träfiberskivor.

Eftersom underlagstaket består av träfiberskivor utan yttre täckning av papp under takbeklädnaden, finns risk vid ogynnsam väderlek att regnvatten/snö tränger in i skivskarvar med läckage på vindsutrymmet som följd. Med tiden kan även träfiberskivorna drabbas av fuktskador.

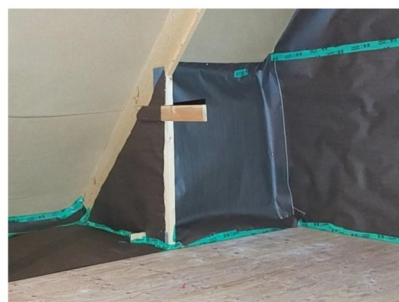
Papp är monterad för genomföring för takkupa så underlagstak kring takkupan kunde ej kontrolleras.

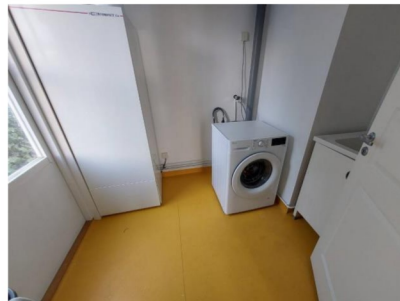
- Limmad plastmatta finns på betongplattan. Förhöjda fuktindikationer uppmättes mot golvet pga naturlig fuktpåverkan från marken.
- Våtutrymmet har äldre yt-/tätskikt.
- Äldre golvbrunn och golvmattan sticker ut under klämring.
- Golvbrunn är placerad nära vägg.
- Rör genomföringar finns i golv.

Kontakt med behörig våtrumsentreprenör rekommenderas för kontroll och åtgärd.

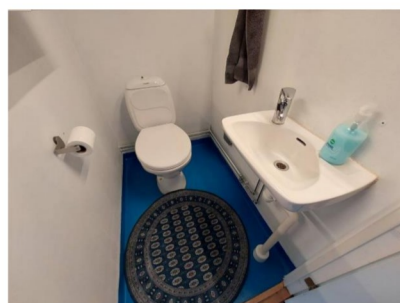
- Limmad plastmatta finns på betongplattan. Förhöjda fuktindikationer uppmättes mot golvet pga naturlig fuktpåverkan från marken.
- Äldre yt-/tätskikt.
- Golvmattan är ej uppvikt mot tröskel.

Vi rekommenderar kontakt med golvläggare/våtrumsentreprenör.

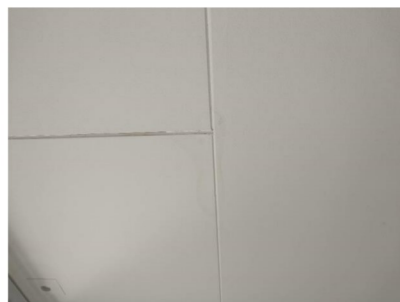
Fuktfäckar finns i innertak, se mer info på yttertak.

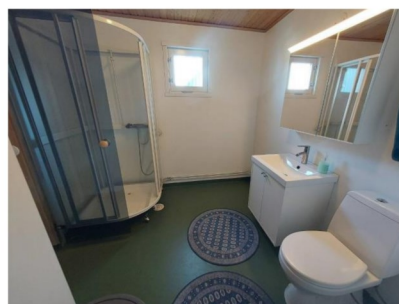
-Våtutrymmet har äldre yt-/tätskikt.  
-Äldre golvbrunn, plastmatta är något lös kring golvbrunn.

Dessa brister innebär ökad risk för fuktskador i omkringliggande konstruktioner.

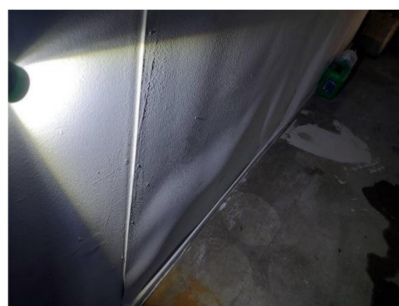
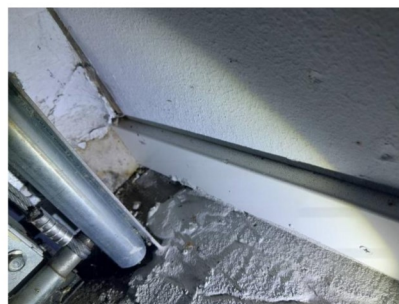
Kallgarage av enklare standard och brister noterades, så som:

- Mikrobiell påväxt som är övermålad noterades på väggar.
- Väggskivor som bågnar noterades.
- Fuktkvoten i nedre del vägg vid garageport uppmättes till 19%.

Det finns risk för mikrobiell tillväxt om den relativa fuktigheten (RF) i den omgivande luften är över 75 %. I furuvirke motsvarar det en fuktkvot (FK) på 17 %.

Kontakt med byggare rekommenderas för kontroll och åtgärd.
