# Besiktningsprotokoll

## Försäkringsbesiktning för Anticimex Säljarförsäkrat

| Fastighetsadress:<br>Svartbyvägen 96 | |

| Besiktningsdatum:<br>2025-08-26 | Protokollnummer:<br>69216293 |

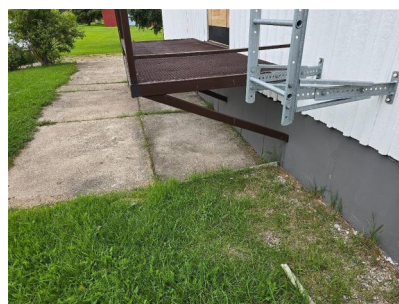
Områden där marken lutar mot huset förekommer.

Detta innebär en ökad fuktbelastning mot grunden/källaren vilket i sin tur kan orsaka fuktgenomslag i källaren.

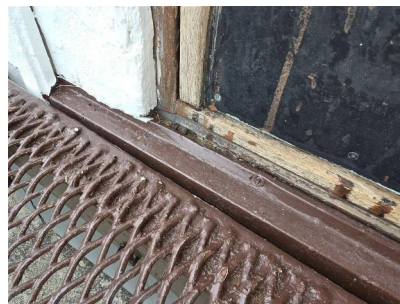
Tröskelbleck på ytterdörr är otät vid infästning.

Spika fast tröskelbleck tätt mot tröskel.

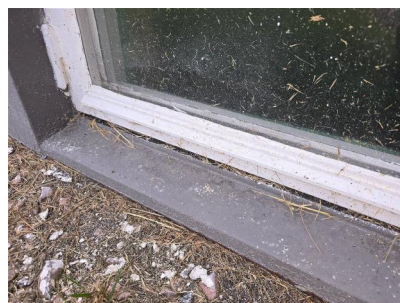
Fönsterbleck på källarfönster är otäta vid infästningar.

Eftersom fönsterblecken är otäta finns risk att vatten rinner in i väggen vilket i sin tur kan leda till fuktskador i väggkonstruktionen.

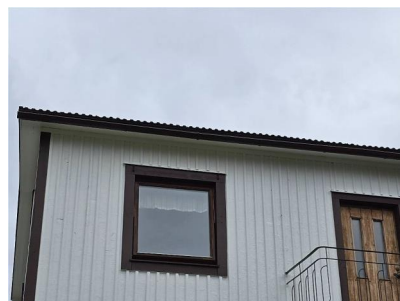
Hängränna lutar fel.

Justera hängränna.

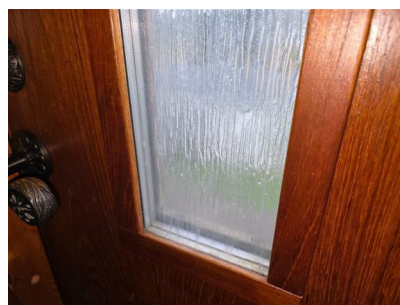
Anlöpta fönster i balkongdörr.

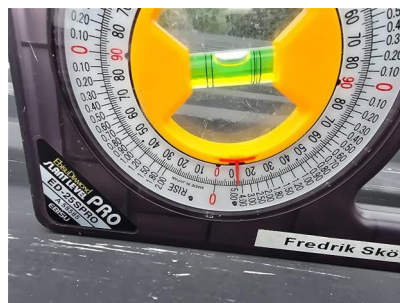
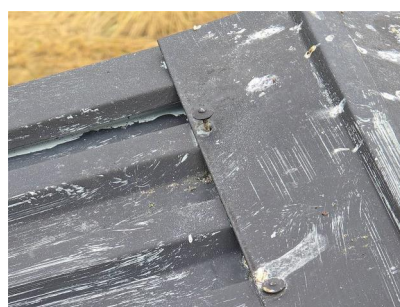
Yttertaket är äldre (1980).

- Spikat plåtak som har några spikar som rest sig från infästningar.
- Lite lägre lutning (12 grader) än vad man normalt rekommenderas för aktuell plåttyp (14 grader).
- Plåten spikad på tjärpapp utan mellanliggande läkt.

Plåt, plåtdetaljer och underlagspapp har enligt vår bedömning en begränsad livslängd. Eftersom husets taktäckning är äldre har det ett minskat motstånd mot vatteninträngning. Detta i sin tur kan leda till fuktskador på träläkt och vidare ner i underliggande konstruktioner.

Åtgärda spikar och håll plåttak och vind under uppsikt vid regn och snösmältning.

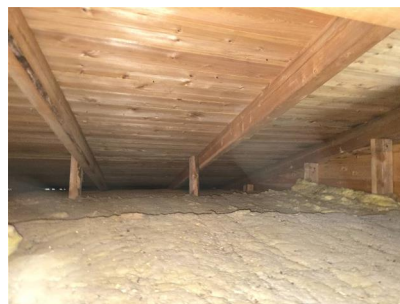
Vid kontroll av vinden uppmättes fuktvärden under kritisk fuktnivå för mikrobiell tillväxt och en normal lukt upplevdes. Fuktkvoten i underlagstak/takbjälkar uppmättes till 10 %.

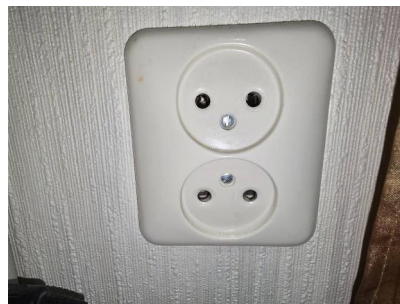
Vägguttag som saknar petskydd förekommer.

Petskydd i vägguttagen ökar elsäkerheten i hemmet.

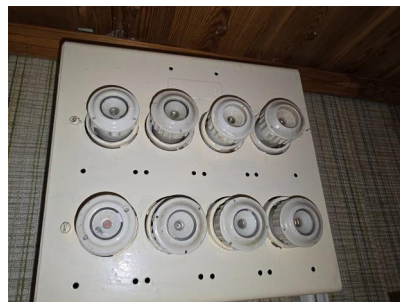
Skyddsglas saknas i några av propphuvorna i elcentralerna.

Montera skyddsglas i säkringshuvorna, alternativt byt ut dem.

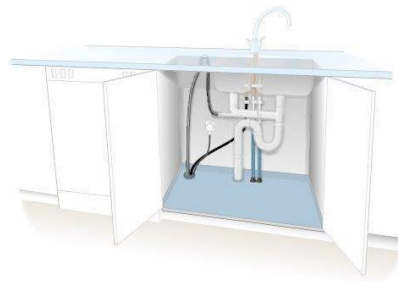
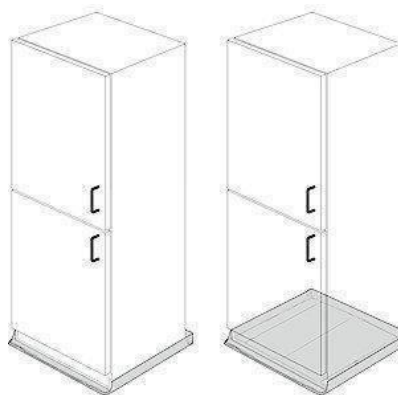
Fuktskydd saknas i diskbänksskåp och under kyl/frys.

Utan fuktskydd är det svårt att upptäcka läckage. Vatten kan då tränga in i omkringliggande konstruktioner och orsaka fuktskador.

Parkettgolv under kyl/frys lätt formförändrad av fukt (torrt vid inspektion).

För att upptäcka eventuella läckage, installera fuktskydd.

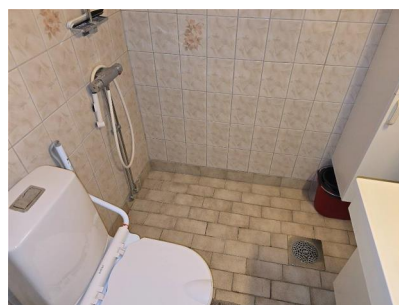
Våtutrymmet har äldre yt-/tätskikt med brister.

- Klinkers på del av golv sprucket och släppt från underlaget.
- Bristfälligt golvfall mot golvbrunnen. Golvbrunnen ej på lägsta punkten.
- Rör genomföringar i vägg i duschzonen.
- Mindre läckage från klämringskoppling under duschblandare.

Utrymmet är äldre och har passerat tiden för sin tekniska livslängd.

Renovering av utrymmet rekommenderas. Kontakta en behörig våtrumsentreprenör för en renovering. I samband med renoveringen bör omkringliggande konstruktioner kontrolleras för att upptäcka eventuella följdskador.

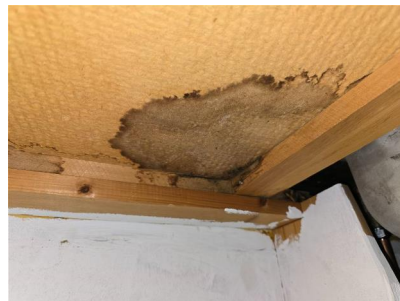
Träfibreskivor under diskbänksplåt mikrobiellt skadade.

Torrt vid inspektion.

Troligen från tidigare läckage från blandare.

Byt ut skadat material.

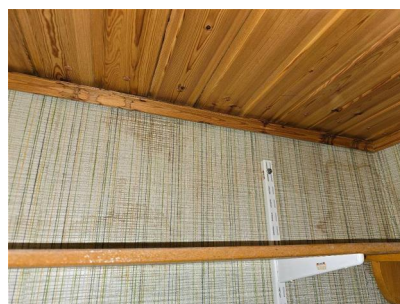
Vattenskador/Läckage: Fuktfläckar i hall på övre plan uppkommit för 30 år sedan då taklucka på yttertak blåste upp och snö drev in på kallvinden. Taklucka är åtgärdad så att den inte ska kunna blåsa upp.

Fuktfläckar på vägg.

Torrt vid inspektion.

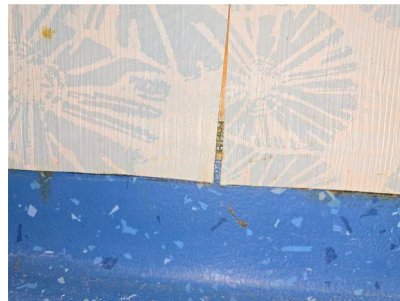
Våtutrymmet har äldre yt-/tätskikt med brister.

- Otäta skarvar i golv- och väggbeklädnaden.
- Golv och väggbeklädnaden har fläckvis släppt från underlaget.
- Rostangripen golvbrunn av gjutgärn med anslutet tätskikt.
- Något bristfälligt golvfall mot golvbrunnen.
- Äldre el (kulo).

Utrymmet är äldre och har passerat tiden för sin tekniska livslängd.

Renovering av utrymmet rekommenderas. Kontakta en behörig våtrumsentreprenör för en renovering. I samband med renoveringen bör omkringliggande konstruktioner kontrolleras för att upptäcka eventuella följdskador.

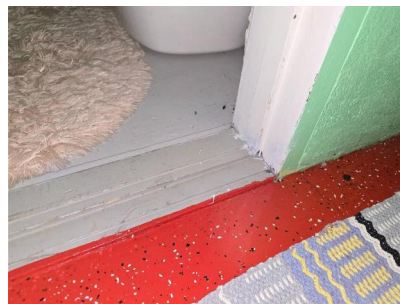
Trädetaljer i kontakt med betonggolv och källarvägg.

Trädetaljer (trösklar, innervägg mm) kan via kapillärkraft bli fuktiga vilket kan leda till fuktskador. Vid misstanke om detta bör dessa delar bytas ut.

Torrt vid inspektion. 15 % fuktkvot i tröskel.

(Det finns risk för mikrobiell tillväxt vid en fuktkvot på 17%)

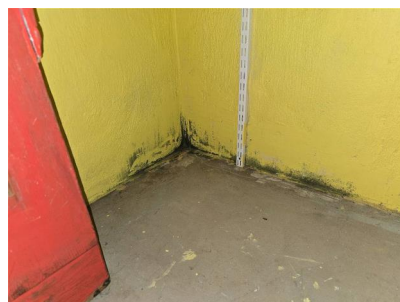
Missfärgningar/mikrobiell påväxt förekommer fläckvis på nedre del av betongväggar.

Värme och ventilationsproblem. Hög temperaturen i källaren alternativt håll källaren torrare med avfuktare.

Skrubba bort missfärgningar med diskmedel.

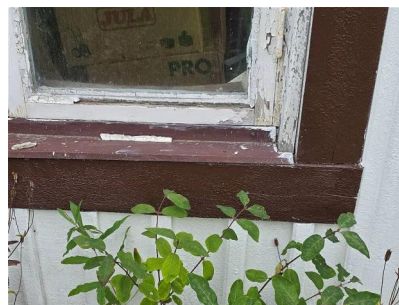
- Kondensskydd saknas under del av plåttak.
- Fasadpanelen nära mark.
- Fönster och delar av fasaden är i behov av målning/underhåll.
- Fönsterbleck lutar fel och otäta vid infästningar.

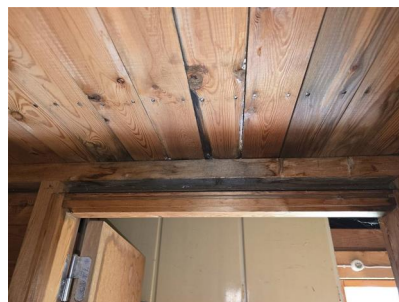
- Läckage genom tak förekommer i förrådsdel. Höga fuktindikationer i innertak i förråd.
- Unken lukt i garage.
