# Besiktningsprotokoll

Försäkringsbesiktning för Anticimex Säljarförsäkrat

| Fastighetsadress:<br>Riksdalervägen 7 | |

| Besiktningsdatum:<br>2025-02-17 | Protokollnummer:<br>68795820 |

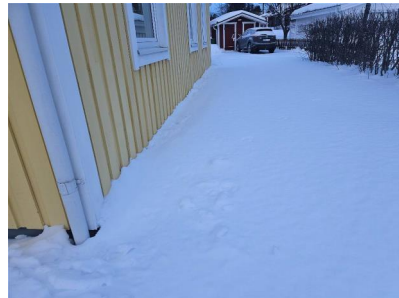
Snötäckta ytor.

Eftersom yttertaket, sockel, mark och altan var snötäckt kunde inte besiktning av dessa delar genomföras.

Vi rekommenderar en kompletterande besiktning när dessa delar är fria från snö.

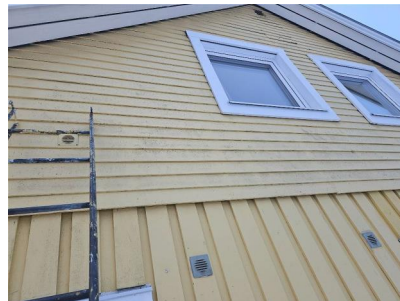
Smuts/mindre mosspåväxt på delar av fasad.

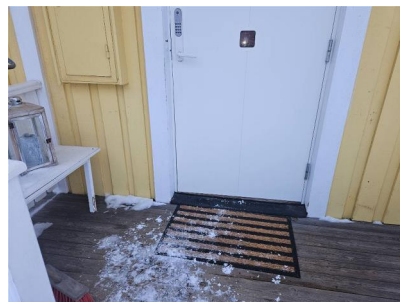
Entrédörren kärvar något.

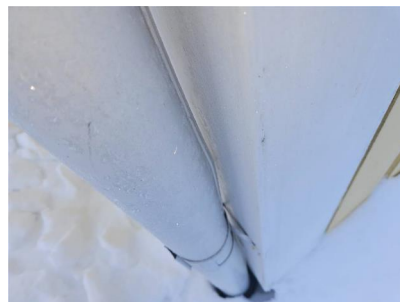
-Frostsprängningar på stuprör.

-Hängrännor lutar fel från entrébro taket.

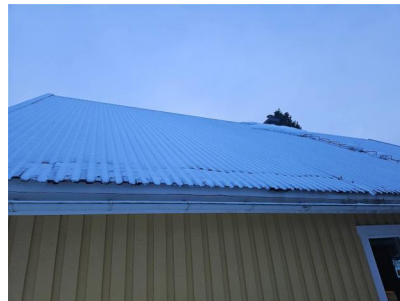
Yttertaket var snötäckt vid besiktningstillfället och därför ej besiktigat. (Se under markförhållanden)

Yttertaket är ett äldre plåttak.

Eftersom husets taktäckning är äldre har det ett minskat motstånd mot vatteninträngning. Detta i sin tur kan leda till fuktskador på träläkt och vidare ner i underliggande konstruktioner.

-Reparationer av taket har utförts.

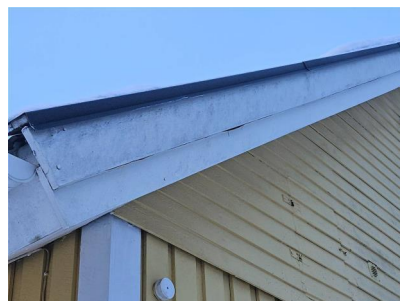
Vindskivor är i behov av målning och underhåll.

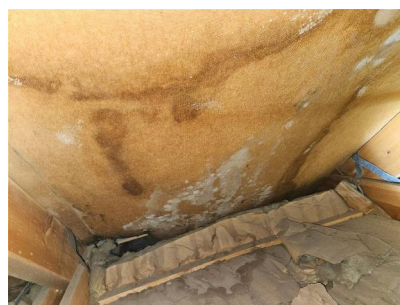
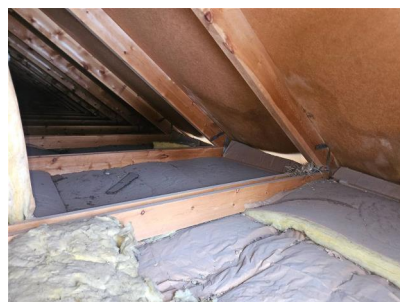
Fuktkvoten i underlagstak/takbjälkar uppmättes vid besiktningstillfället till ca 10%.

-Äldre fuktfläckar och mindre mikrobiell tillväxt på delar av underlagstak där tidigare takskada varit enligt uppgifter.  
(Inga förhöjda fuktvärden uppmättes)

-Mindre kondenspåverkan på delar av underlagstaket.

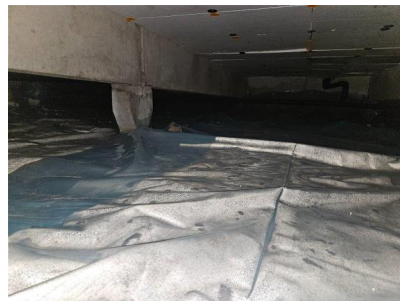
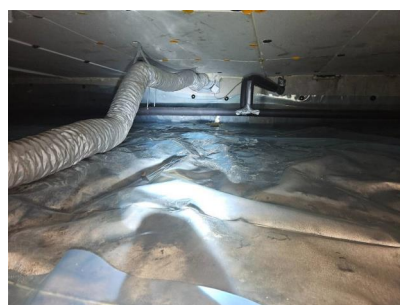
Vid kontroll av konstruktionen i krypgrund uppmättes fuktvärden under kritisk fuktnivå för mikrobiell tillväxt och normal lukt upplevdes.

Golvbjälklaget ovan den uteluftsventilerade krypgrunden riskerar att drabbas av fuktskador på grund av naturlig fuktpåverkan. Detta kan i sin tur leda till mikrobiella skador (angrepp av mikroorganismer) som kan leda till att mikrobiell lukt sprids till boendemiljön.

Fuktkvoten(FK) på synliga trädetaljer på trossbotten uppmättes till 9-10%, den relativa fuktigheten(RF) uppmättes till 52% vid en temperatur på +10 grader.

Utrymmet är undertrycksventilerat.

I grunden finns en mekanisk undertrycksventilation installerad. Syftet med denna installation är att hindra lukt i grunden att nå bostaden. En förutsättning för att installationen ska uppfylla sitt syfte är att fläkten är i kontinuerlig drift samt att tryckförhållandena i bostaden eller grunden inte förändras. Installationen har dock ingen fuktsänkande effekt.

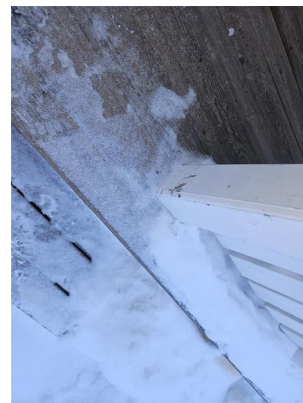
Mindre slitage på målade trädetaljer.

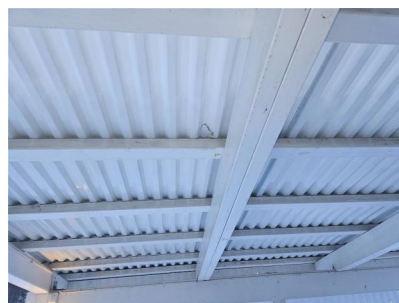
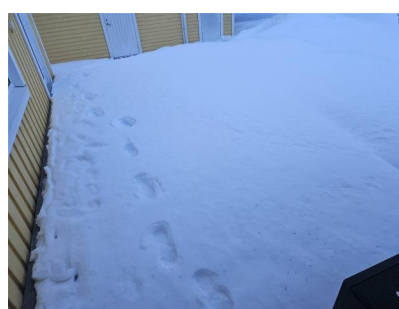
- Altanen var delvis snötäckt.  
(Se under markförhållanden)
- Skada i plasttak ovan altan

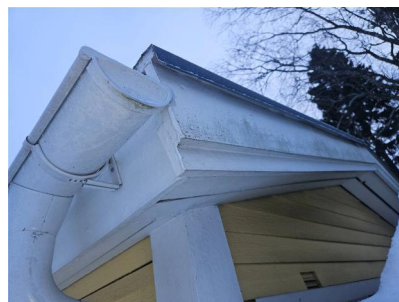
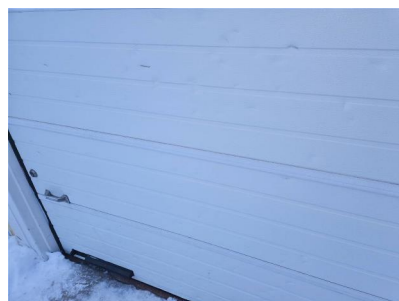
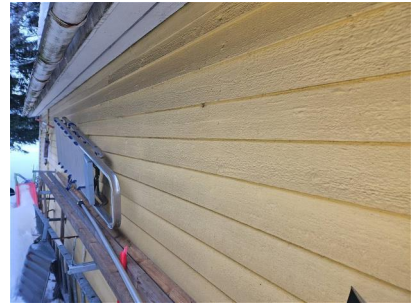
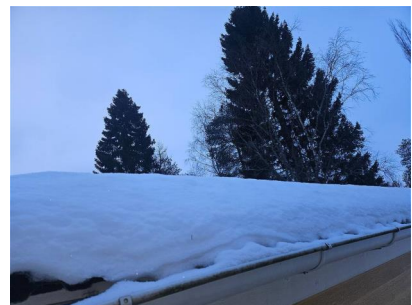
- Smuts/mindre mosspåväxt på fasad och vindskivor.
- Stötskador på garageport.

Taket var snötäckt vid besiktningstillfället.

Jag rekommenderar en kompletterande besiktning när taket är fritt från snö.

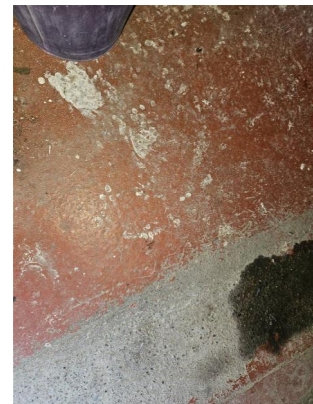
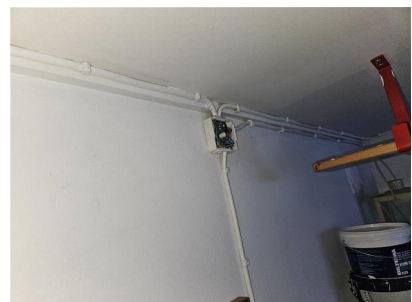
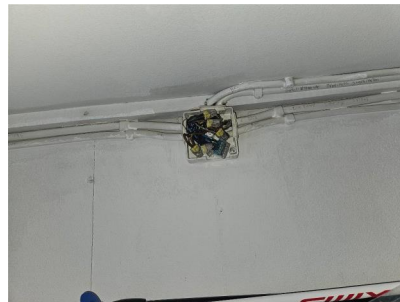
Enklare garage standard med mindre brister som:

- Slitage på betongplattan.
- Slitage på innerväggar.
- Eldosor saknar skyddslock.

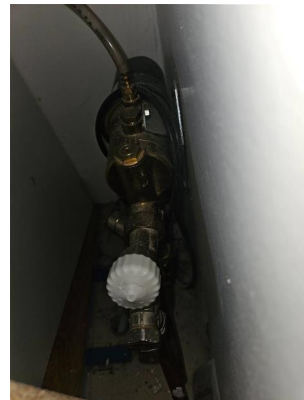
Golvvärmefördelare är ej monterad i fuktsäkert fördelarskåp.

För att snabbt upptäcka eventuella läckage rekommenderas komplettering med läckagelarm.

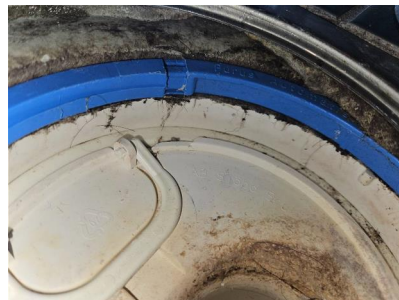
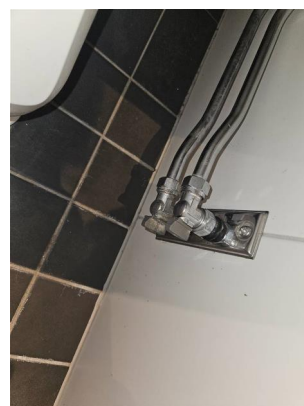
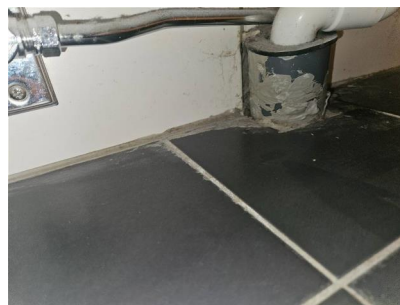
-Tätskikt sticker ut under klämringen i golvbrunnen.

När tätskikt är felmonterat i golvbrunnen innebär det risk för fuktskador. Vatten kan tränga ner i omkringliggande konstruktioner med fuktrelaterade skador som följd.

-Rör genomföring finns i vägg i duschzon.

Rör genomföringar i väggen medför en ökad risk för att vatten tränger in i omkringliggande konstruktioner och orsakar fuktskador.

-Duschen är placerad nära fönster.

-Avloppsrör nära vägg från handfat.

Jag rekommenderar att fönstret skyddas från vattenbegjutning.

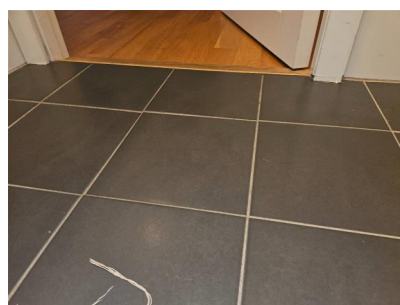
- Bakfall på golvet.
- Låg tröskel ut mot hall.

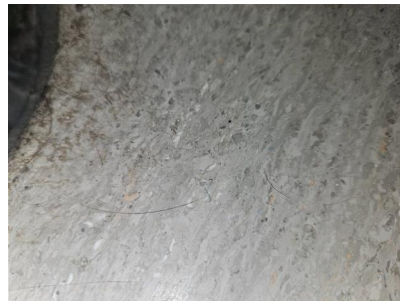
Mindre mattsläpp kring golvbrunnen.

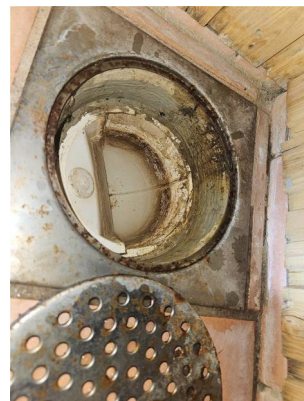
Golvbrunnen i bastun är placerad för nära vägg.

Det finns risk att tätskiktet inte har kunnat anslutas på rätt sätt, vilket kan leda till fuktskador.
