Försäkringsbesiktning

1 1/2 plans hus grundlagt med betongplatta byggt 1977 i normalt skick.

Byggnadsbeskrivning Bostadsbyggnad

Byggnadsår: 1977	Fönster: Kopplade 2+1 fönster
Ombyggnad/Tillbyggnad:	Ventilation: Mekanisk från- och tilluft med värmeåtervinning (FTX)
Hustyp, antal våningar: Villa, 1½-plan	Värmesystem: Direktverkande el och luft/luftvärmepump
Taktyp, takbeläggning: Sadeltak, plåt Konstruktion: Plåt - läkt - träfiberskiva - takstolar.	Grundkonstruktion: Betongplatta på mark Konstruktion: Ytskikt - spånskiva - cellplast - plastonmatta - betongplatta. Hjärtväggssyll monterad ovanpå platonmattan.
Stomme, material: Träregelverk	Terrängförhållanden: Trädgårdstomt
Fasad: Stående träpanel	Garage: Vidbyggt garage

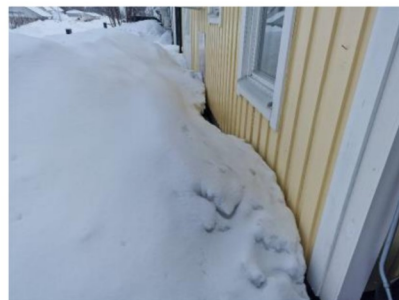
Snötäckta ytor.

Eftersom marken, sockeln, delar av altan och fläckvis nedre del av fasaden var snötäckt kunde inte besiktning av dessa delar genomföras.

Vi rekommenderar en kompletterande besiktning när dessa delar är fria från snö.

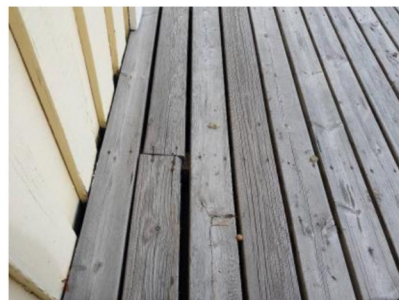
- Altan av enklare standard.
- Underhållsbehov förekommer.
- Varierande storlek på springor mellan trallen.

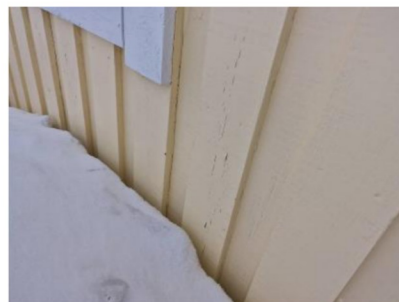
Fasadpanelen på entréplan på huvudbyggnaden är i behov av målning/underhåll.

För att öka livslängden på fasadbeklädnaden rekommenderas målning och underhåll.

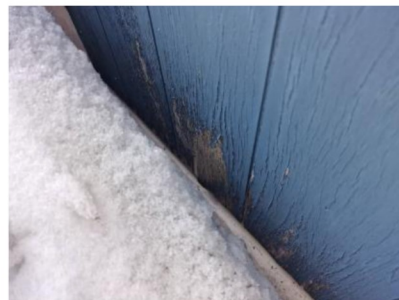
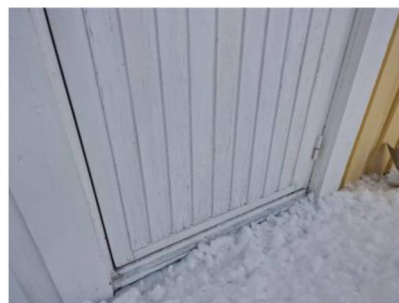
Dörrar är i behov av målning/underhåll.

För att öka livslängden på dörr rekommenderas målning och underhåll.

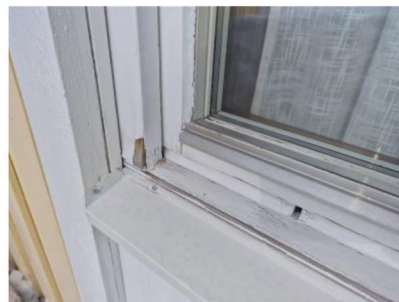
Isolerglas är äldre.

Befintliga fönster är äldre vilket betyder att tätningen mellan fönsterrutorna kan vara sämre. Detta kan leda till att missfärgning/imma kan uppstå mellan glasrutorna.

Fönster är i behov av målning/underhåll.

För att öka livslängden på fönster rekommenderas målning och underhåll.

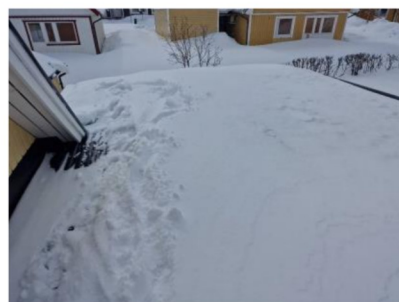
Låglutande tak har fel taktäckning på ekonomidelen.

Taktäckningen av plåt är inte anpassad till taklutningen. Risk finns för läckage med fuktskador som följd.

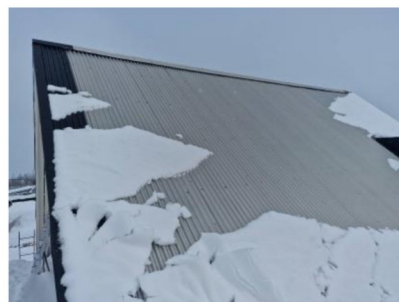
Plåttaket på baksida av huvudbyggnaden är äldre.

Plåt, plåtdetaljer och kondensskydd har enligt vår bedömning en begränsad livslängd. Eftersom husets taktäckning är äldre har det ett minskat motstånd mot vatteninträngning. Detta i sin tur kan leda till fuktskador på träläkt och vidare ner i underliggande konstruktioner.

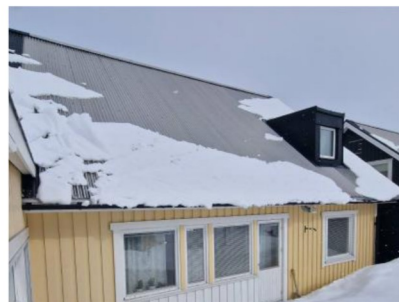
Yttertaken var delvis snötäckt vid besiktningen.

Då yttertaken var delvis snötäckta vid besiktningstillfället kunde inte en fullständig besiktning av taken genomföras.

Vi rekommenderar en kompletterande besiktning när taken är fria från snö.

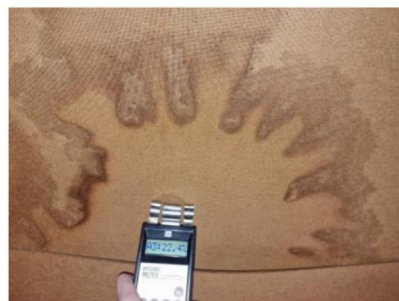
Mindre läckage genom plåttak ner på kondensskyddet (under det äldre plåttaket) noterades.

Hög fuktindikation på fuktfläck på kondensskydd.

Kontrollera och täta spikar på plåttaket.

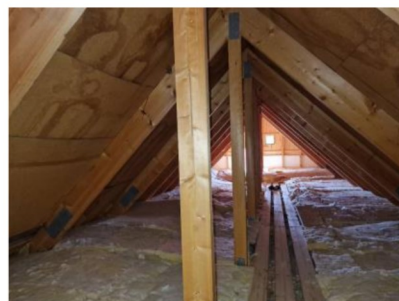
Vid kontroll av vinden uppmättes fuktvärden under kritisk fuktnivå för mikrobiell tillväxt och en normal lukt upplevdes. Fuktkvoten i underlagstak/takbjälkar uppmättes till 10 %.

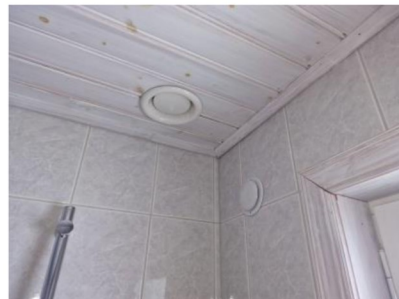
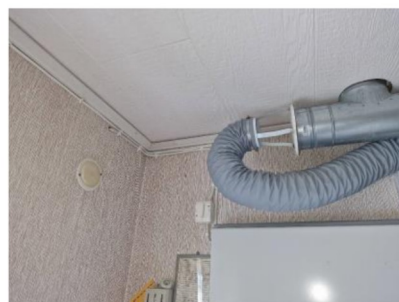
- Golvknarr förekommer.
- Mindre rörelsesprickor i innerväggar noterades.

- Kortslutning på ventilationen i dusch och tvättstuga.
- Stäng friskluftsventiler och frånluftsdon för självdrag.

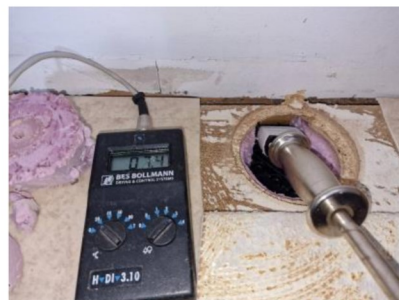
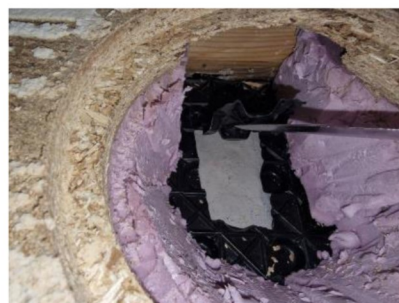
- Vid kontroll av golvkonstruktionen uppmättes fuktvärden under kritisk nivå för mikrobiell tillväxt dock kunde en mikrobiell lukt kännas från betongplattan under platonmattan.

Ingen mikrobiell lukt upplevdes från golvkonstruktionen ovan platonmattan.

Grundläggningen består av en betongplatta på mark utan underliggande isolering och med en flytande golvspånskiva på en cellplastisolering ovanpå en passivt ventilerad platonmatta (utan mekanisk fläkt) och ventilerade golvsocklar. En passivt ventilerad golvkonstruktion utan mekanisk fläkt kan få skador på grund av naturlig fuktvandring som i sin tur sprids till boendemiljön.

Provhål i golv under kyl i kök.

Fuktkvoten i hjärtväggssylen ovan platonmattan uppmättes till 7 %.

Mät punkt i golv i vardagsrum vid vägg mot hall.

De relativa fuktigheten uppmättes till 32 % (ovan platonmattan).

En passivt ventilerad golvkonstruktion (utan mekanisk fläkt) riskerar med tiden få mikrobiella skador som i sin tur kan spridas till boendemiljön.

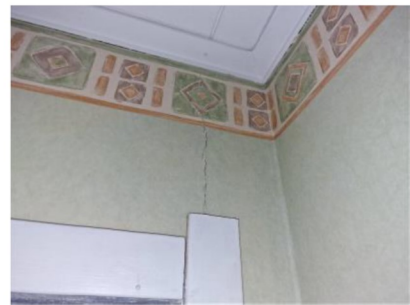
Mindre rörelsesprickor i innerväggar förekommer.

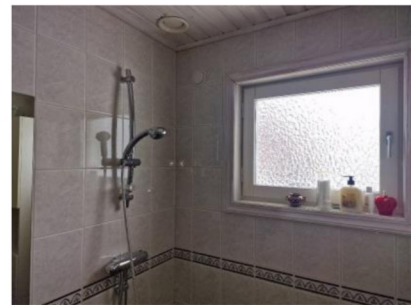
Fönster är olämpligt placerat.

Fönstrets placering i våtutrymmet utgör en risk för fuktskador i fönster- och väggkonstruktionen.

För att minska risken för fuktskador på fönster och väggkonstruktion rekommenderas att man skyddar fönstret mot vattenbegjutning.

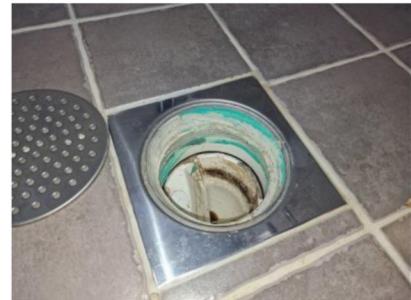
Golvbrunn ej utbytt vid renovering.

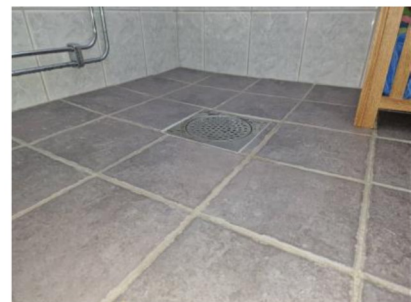
Något bristfälligt golvfall mot golvbrunnen.

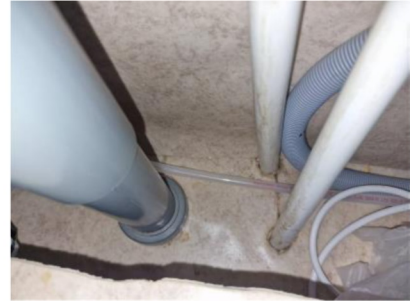
Otäta genomföringar i plastmatta på golv under diskbänksskåp.
- Täta rörgenomföringar med silikon.

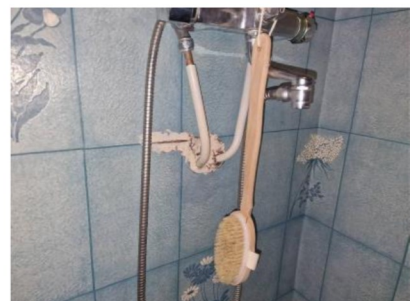
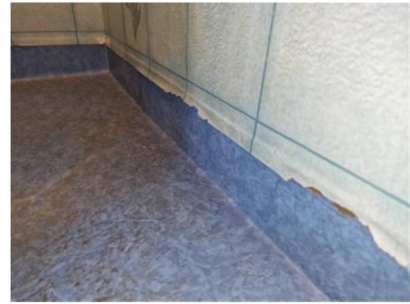
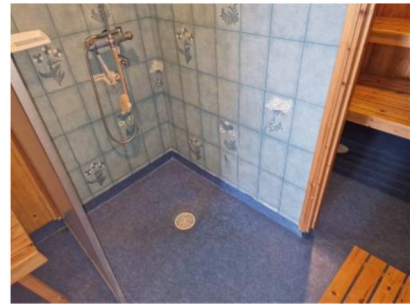
Utrymmet är i behov av renovering.

Utrymmet är äldre och har passerat tiden för sin tekniska livslängd.

- Väggskiva formförändrad av fukt vid genomföringar i vägg under blandare (torrt vid inspektion).
- Vinyltapet skadad.
- Klämringen i golvbrunnen är lös.

Renovering av utrymmet rekommenderas. Kontakta en behörig våtrumsentreprenör för en renovering. I samband med renoveringen bör omkringliggande konstruktioner kontrolleras för att upptäcka eventuella följdskador.

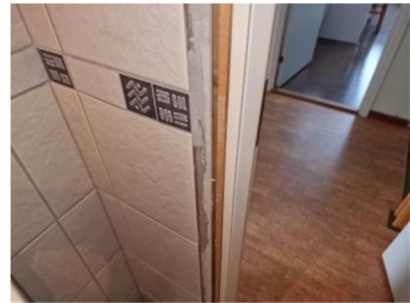
- Ej färdigställt runt dörr.

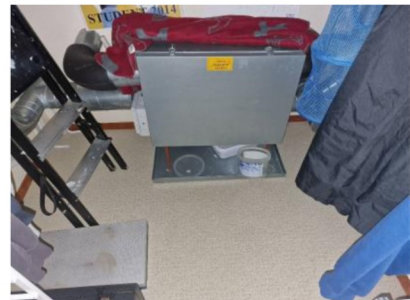
- Något högt ljud från ventilationsaggregat i angränsande klädkammare upplevs i sovrummet.
