Försäkringsbesiktning

Byggnadsbeskrivning Bostadsbyggnad

Besiktningens utlåtande

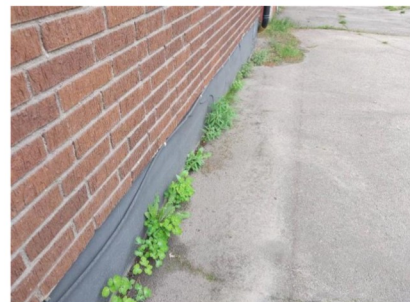
Utvändigt / Markförhållanden

Mark som lutar mot huset noterades.

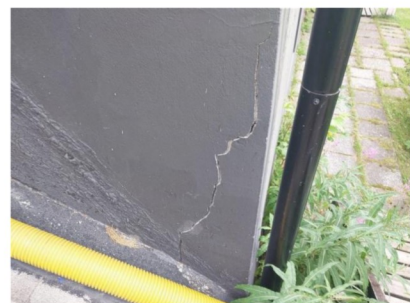
Utvändigt / Sockel

Sprickor finns i sockel.

Detta kan leda till fukt- och frysskador i konstruktionen.

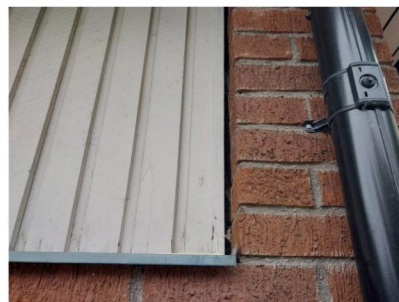
Otättheter noterades mellan trä- och tegelfasad.

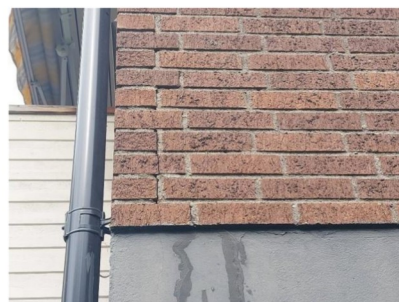
Sprickor förekommer i tegelfasad.

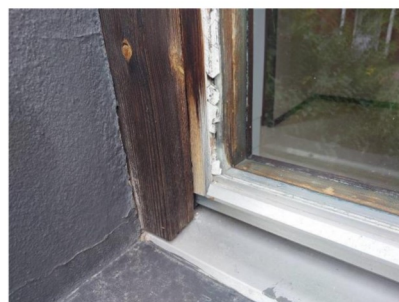
Utvändigt / Fönster

-Källarfönster är i behov av målning/underhåll.
-Fönsterkitt som släppt noterades.

För att öka livslängden på fönster rekommenderas målning och underhåll.

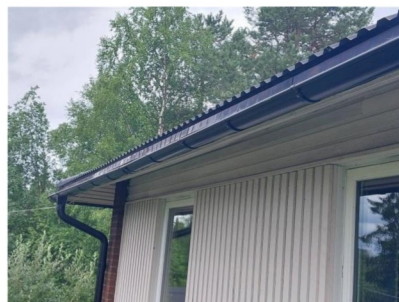
Utvändigt / Hängrännor / Stuprör

Hängränna som lutar fel noterades.

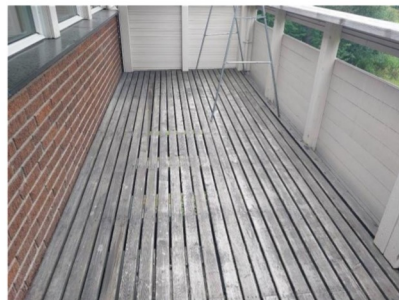
Utvändigt / Balkong

Trall och överliggare i behov av underhåll.

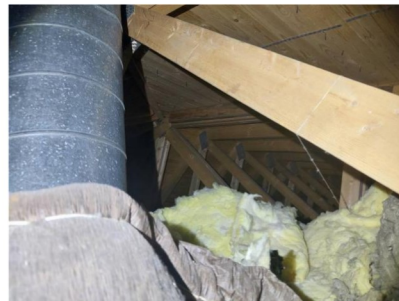
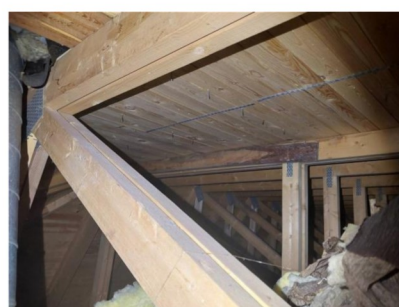
Utvändigt / Vind

Vid besiktningsstillfället saknades tillräckligt hög stege och landgång finns ej i utrymmet.

Utrymmet endast kontrollerat från luckan från trappstege.

Vindsutrymmet kunde inte besiktas eftersom stege och landgångar saknas.

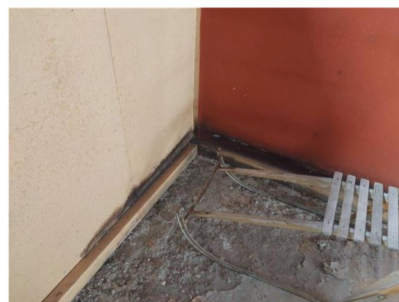
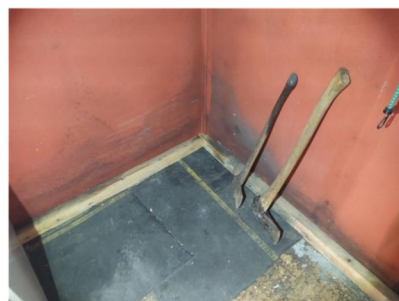
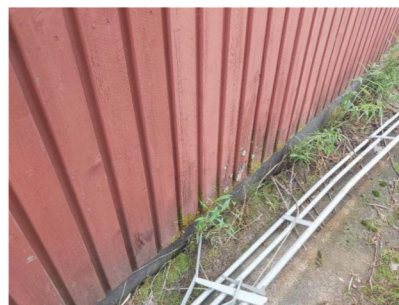
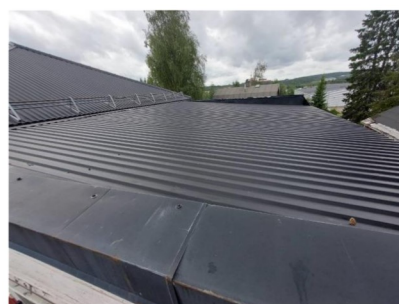
Utvändigt / Garage in- och utvändigt

Garaget är i behov av större underhåll/renovering både in- och utvändigt. Kontakt med byggare rekommenderas.

Brister noterades in- och utvändigt, så som:

- Mikrobiell påväxt förekommer på väggar invändigt. Avvikande lukt känns i utrymmet.
- Färgsläpp förekommer på träkonstruktioner så som fasad och fönster.
- Rötskador och mosspåväxt förekommer på fasadpanel.
- Låglutande tak med taktäckning av plåt.
- Stuprör och hängrännor finns ej.

Vi rekommenderar kontakt med byggare för att ta reda på orsak, omfattning och få de rätta åtgärdsförslagen.

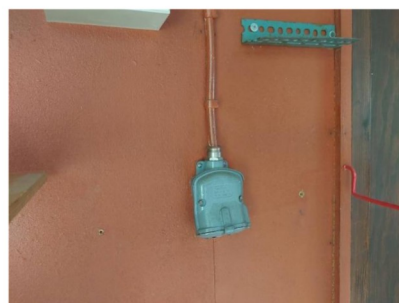
3-fasuttag i metall finns.

Denna typ av uttag tillverkas inte längre då de anses medföra en stor risk för personskada.

Kontakta en elektriker för kontroll och åtgärd.

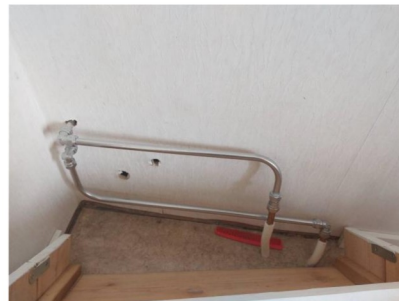
Entréplan / Hall

-Vattenrör med kopplingar finns bakom lucka.
- Missfärgningar förekommer på plastmattan.

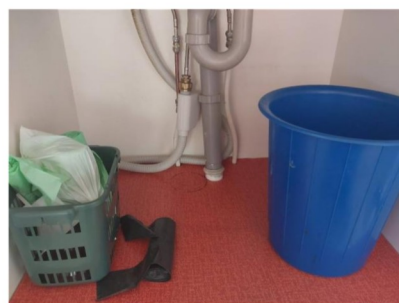
Entréplan / Kök

-Fuktskydd saknas under kyl/frys.
- Plastmatta finns i diskbänksskåp men är ej uppvikt mot bakkant och sidor och är otät kring genomföringar.

För att upptäcka eventuella läckage, installera ett fuktskydd.

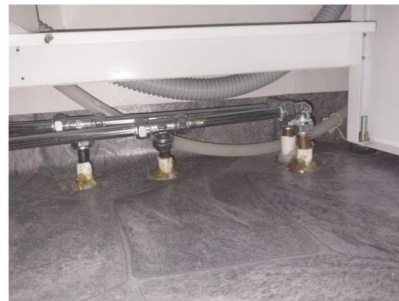
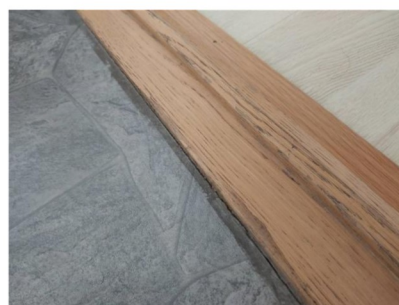
Entréplan / Tvättstuga

- Rör genomföring finns i golv.
- Golvmattan är ej uppvikta mot trösklar, otätheter förekommer.

Rör genomföringar i golvet medför en ökad risk för att vatten tränger ner i omkringliggande konstruktioner och orsakar fuktskador.

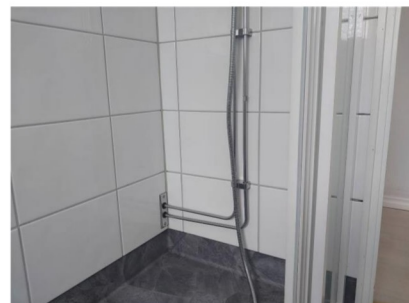
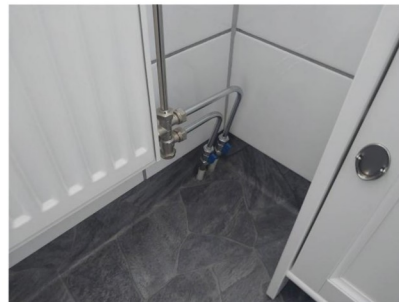
Entréplan / Badrum

-Golvbrunnen är inte utbytt i samband med renovering.
-Äldre golvbrunn med förhöjningsring. Förhöjningsring sluter ej tätt mot golvbrunn.

Risk finns att det nya tätskiktet inte har kunnat anslutas till golvbrunnen på ett riktigt sätt, vilket kan leda till fuktskador i omkringliggande konstruktioner.

-Rör genomföringar finns i vägg i plats för dusch.
-Rör genomföring finns i golv, otätheter förekommer.

Detta medför en ökad risk för att vatten tränger ner i omkringliggande konstruktioner och orsakar fuktskador.

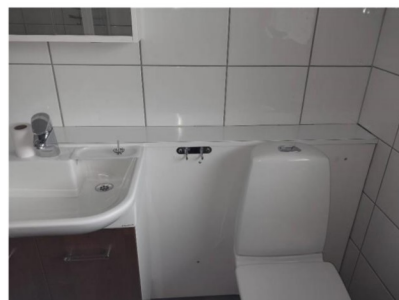
- Utrymme med avlopps- och vattenrör gick ej att komma åt.
- Duschsockel är stängd mot golv.

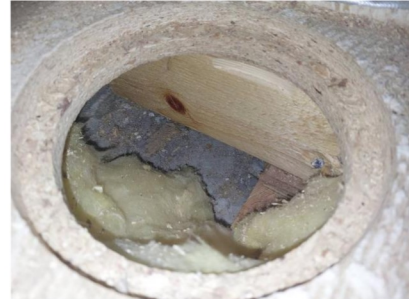
Souterrängplan / Allmänt hela souterrängplan

Huset är grundlagt med betongplatta på mark utan underliggande isolering och är byggt i sutteräng. På källarplan förekommer uppreglade golv- och påreglade väggkonstruktioner. Detta är kända riskkonstruktioner som ofta drabbas av fuktskador på grund av naturlig fuktpåverkan. Vid dagens kontroll uppmättes förhöjda fuktvärden i mätpunkt mot yttervägg i sovrums 4. Jag rekommenderar kontakt med utredningstekniker.

Vid kontroll av konstruktion uppmättes fuktvärden över kritisk nivå för mikrobiell tillväxt och normal lukt upplevdes. Det finns risk för mikrobiell tillväxt om den relativa fuktigheten (RF) i den omgivande luften är över 75 %. I furuvirke motsvarar det en fuktkvot (FK) på 17 %.

- Provhål i golv i sovrum 4 mot innervägg uppmättes den relativa fuktigheten till 56% vid 14 grader.

- Mät punkt i sovrum 4 mot yttervägg uppmättes den relativa fuktigheten till 86% vid 14 grader.

- Putssläpp noterades under träpanel i bastun.

- Utvändigt fuktskydd är sannolikt äldre.

Grundläggningen består av en betongplatta på mark utan underliggande isolering och med ett uppreglat isolerat golv dikt an betongen och påreglad källargrundmur. Dessa konstruktioner får ofta skador på grund av naturlig fuktvandring.

Vi rekommenderar en fördjupad undersökning för att bedöma orsak och omfattning. Det är viktigt att tänka på att denna rekommendation om fördjupad undersökning gäller hela källaren.

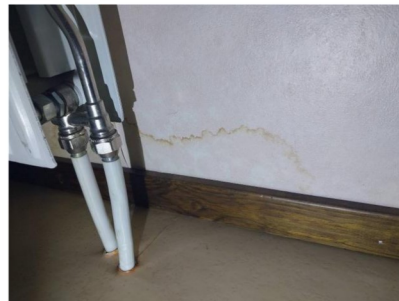
Souterrängplan / Sovrum 4

Ljus fuktfläck på nedre del vägg noterades, torrt vid kontroll.

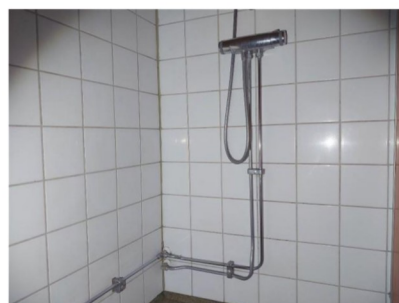
Souterrängplan / Dusch/Bastu

-Rör genomföringar finns i vägg i plats för dusch.
-Äldre golvbrunn med förhöjningsring. Förhöjningsring sluter ej tätt mot golvbrunn. (Klämring är lös, har ingen större funktion i utrymmet).
-Rör genomföringar finns i golv.

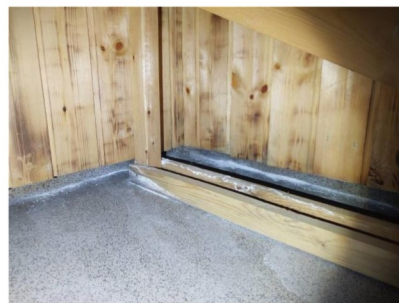
Putssläpp förekommer bakom träpanel.

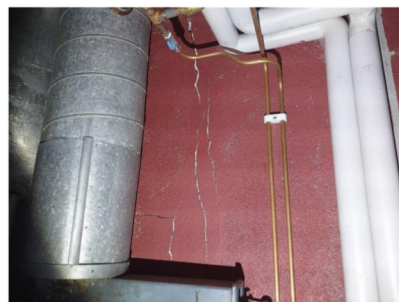
Souterrängplan / Teknikrum

- Sprickor förekommer i vägg.
-Äldre gjutjärnsbrunn i utrymmet.
