Fastighetsbeteckning  
PITEÅ ARNEMARK 4:45  
Adress  
Arnemarksvägen 91  
94192 Arnemark

| Uppdragsnummer | BD394 |
| Besiktningsdatum | 2025-08-14 |
| Besiktningsföretag | OBM Norrbotten AB |

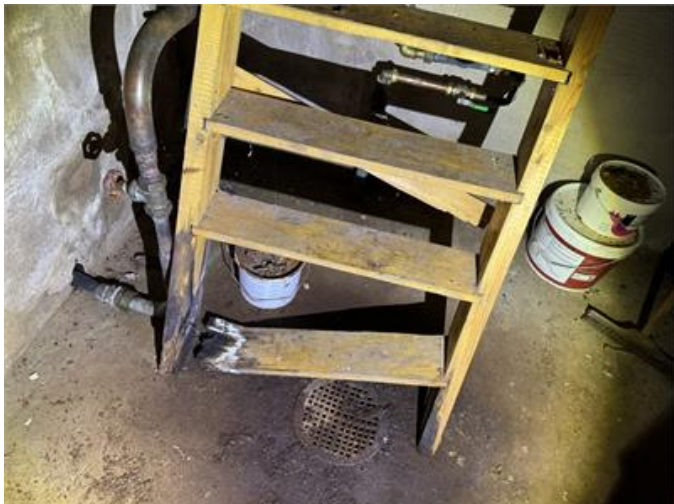
| Besiktningresultat | | | | | |
|---|---|---|---|---|---|
| Jordkällare | | | X | | Mikrobiell lukt noterades i utrymmet.<br>Fuktskador och mikrobiell påväxt noterades på trappan nederdel. Trämateriäl i kontakt med golv bör avlägsnas från utrymmet.<br>En förhöjd fuktighet i betongplatta samt källarväggar är att förväntas i en källare av detta slag. Trä, övrigt organiskt och täta material i kontakt med dessa ytor riskerar därför att även erhålla viss förhöjd fuktighet med mikrobiella skador som följd.<br>Ett eluttag hänger löst i elkabel och bör fästas fast i vägg. |

Fuktskador på trappa i jordkällare.

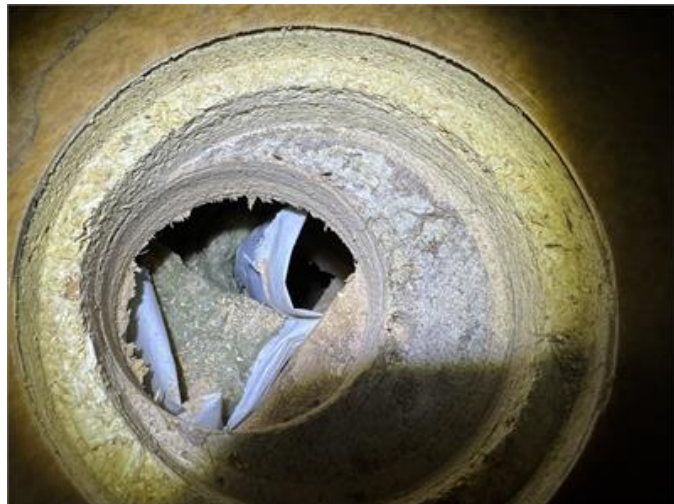
Bristfällig isolering i golvbjälklag vid provhål för konstruktionskontroll.

Vid provhålet noterades brister i golvbjälklagets isolering och en mikrobiell lukt upplevdes från provhålet. Den relativa luftfuktigheten uppmättes under blindbotten till ca 85% vid 16°C och fuktkvoten uppmättes i nedre del av golvbjälke till över 28%. Det kritiska gränsvärdet för mikrobiell tillväxt brukar anges till ca 15-17% fuktkvot (FK) eller ca 70-75% i relativ luftfuktighet (RF).

En torpargrund är en riskkonstruktion med avseende på fukt- och mikrobiella skador. Vid stickprovsmässig kontroll av konstruktion observerades indikationer på att skador förekommer och en fortsatt teknisk undersökning rekommenderas därför, se även info på protokollets sista sida Pos. 10.

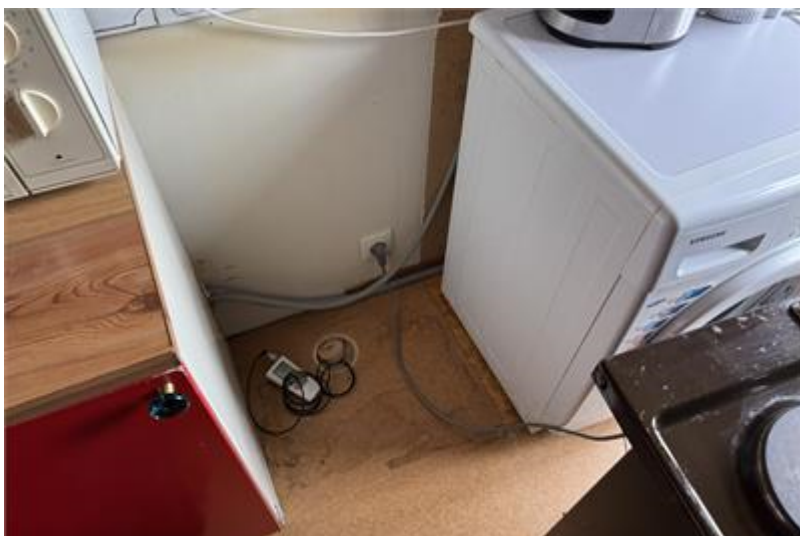
Vid kontroll av konstruktion uppmättes fuktvärden över kritisk nivå för mikrobiell tillväxt och en mikrobiell lukt upplevdes. Se kommentar/riskanalys.

Notera att stickprovsmässig undersökning är utförd samt att mätvärden normalt sett kan variera över årtiderna. För att säkert fastställa konstruktionens kondition och fuktstatus måste en mer omfattande undersökning utföras.
