# Besiktningsprotokoll

Försäkringsbesiktning för Anticimex Säljarförsäkrat

| Fastighetsadress:<br>Brändkölvägen 15 | |

| Besiktningsdatum:<br>2026-03-16 | Protokollnummer:<br>69606013 |

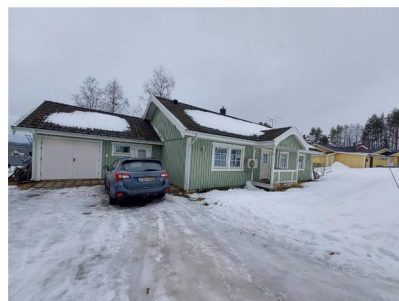
Eftersom marken, delar av sockel och altan var snötäckt kunde inte besiktning av dessa delar genomföras.

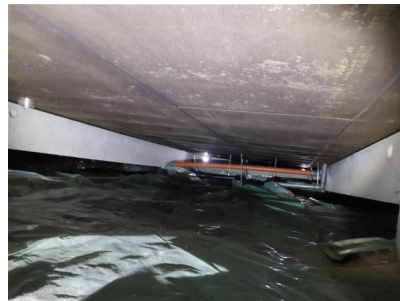
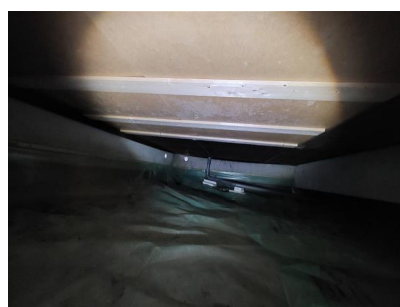
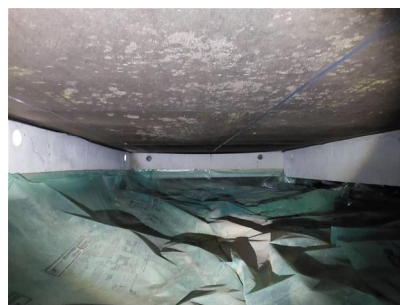
Vid kontroll av krypgrunden har fuktvärden under kritisk fuktnivå för mikrobiell tillväxt uppmätts. Ingen avvikande lukt känns i utrymmet, dock finns mikrobiell påväxt på trossbottenskivor.

Den upptäckta mikrobiella påväxten på bjälklagets undersida indikerar att grunden under delar av året är så pass fuktig att mikroorganismer utvecklas. Detta kan i sin tur leda till rötskador i konstruktionen. För att undvika detta så måste krypgrundens klimat bli torrare.

Fuktkvoten uppmättes till 15 % i bärläkt i grunden.

Relativa fuktigheten uppmättes till 70% vid 8 grader i grunden.

Läs Anticimex faktablad om uteluftsventilerade krypgrunder för tips och råd. Rekommenderar installation av avfuktare.

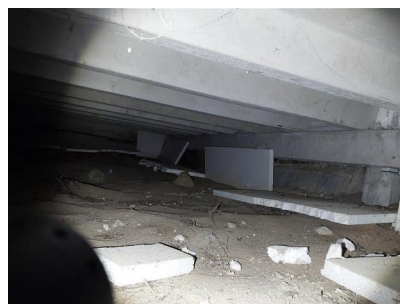
Rasskydd av plåt har släppt delvis under ekonomidel mot baksidan. Tecken på att vatten runnit in förekommer på denna del då sanden har rännor och är fuktig på delar.

Rekommenderar att byta ut rasskydd som släppt. Kontakt med fackman rekommenderas vid osäkerhet.

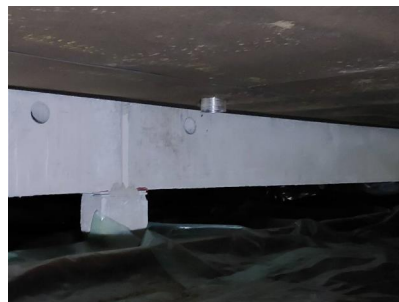
- Tilluft till braskamin avslutas i grunden.
- Markplast saknas under ekonomidel ca 40 kvm.

Rekommenderar att leda ut tilluftsintag från grunden och montera markplast på delar som saknas.

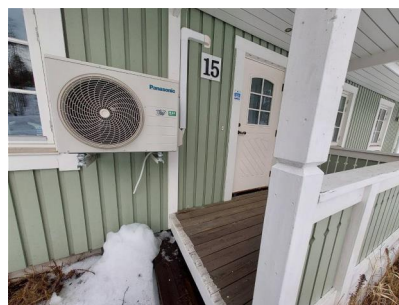
Kondensvatten från luftvärmepumpens utedel leds inte bort från husgrunden.

Detta medför ökad risk för att vatten tränger in i anslutande konstruktioner, vilket i sin tur kan leda till fuktrelaterade skador.

Rekommenderar att man är noga med att leda bort spillvatten en bit från grunden.

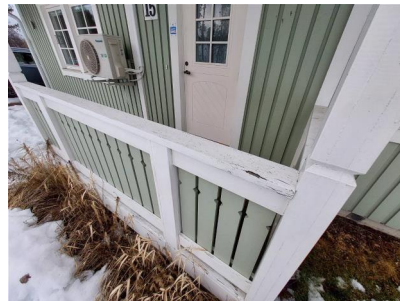
Entrébro är i behov av målning/underhåll, främst räcket, trappa och trall.

Jag rekommenderar att man utför målning/underhåll av entrébro.

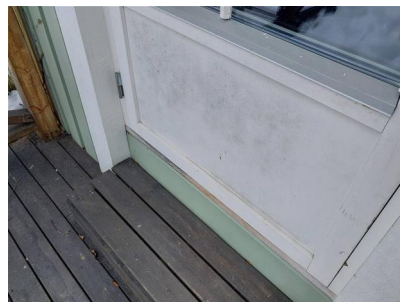
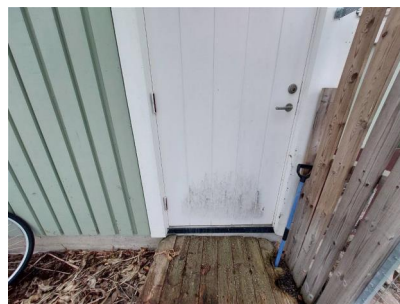
Förråd- och altandörr är i behov av varierad rengöring/målning/underhåll då missfärgningar och färgsläpp förekommer.

För att öka livslängden på dörrar rekommenderas underhåll.

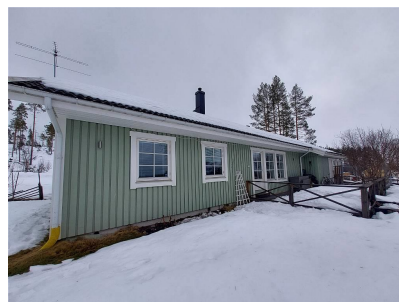
Yttertaket på huset och hängrännor var snötäckt vid besiktningen.

Jag rekommenderar en kompletterande besiktning när taket och hängrännor är fria från snö.

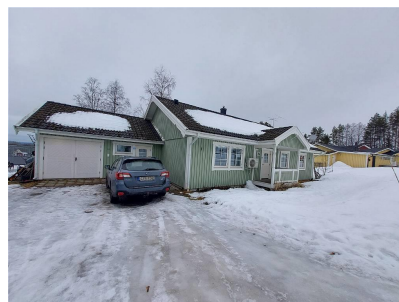
Tecken på att lavar/mosspåväxt finns på takpannor, syns främst på framsidan mot garagetaket.

Mossa som växer på taket kan leda till att taktäckningen har ett minskat motstånd mot vatteninträning. Detta i sin tur kan leda till fuktskador på träläkt och takkonstruktionen vilket kan resultera i mikrobiella skador (angrepp av mikroorganismer).

För att öka livslängden på taket rekommenderas att mossan tas bort från takpannorna.

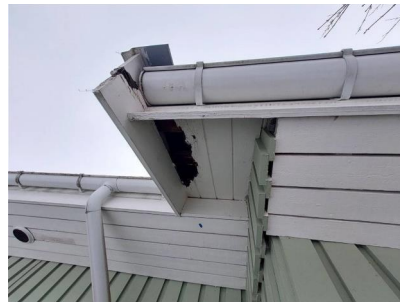
Rötskador och hål finns i underspikning och delar av vindskiva på baksidan av ekonomidelen.

Detta bedöms inte påverka taket i någon större omfattning då de ligger utanför takfot.

Byte av rötskadade delar rekommenderas.

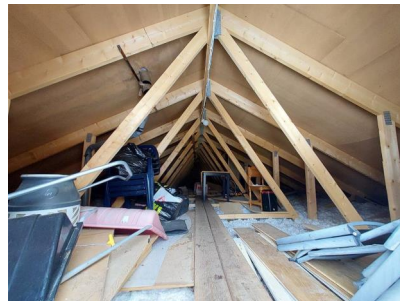
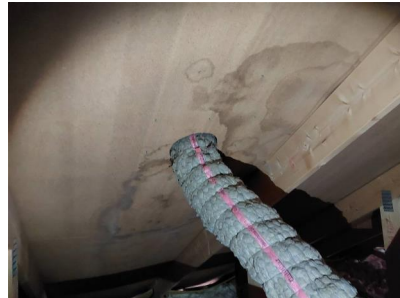
Underlagstaket består av träfiberskivor. Enstaka fuktfläckar och rinnmärken förekommer, vilket är vanligt förekommande på äldre tak.

Vid ogynnsam väderlek riskerar regnvatten/snö tränga in i skivskarvar med läckage på vindsutrymmet som följd. Med tiden kan även träfiberskivorna drabbas av fuktskador.

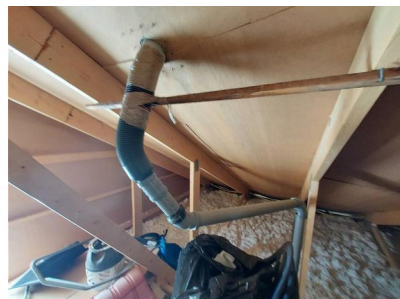
Avluftare till avloppet är inte fackmässigt installerad.

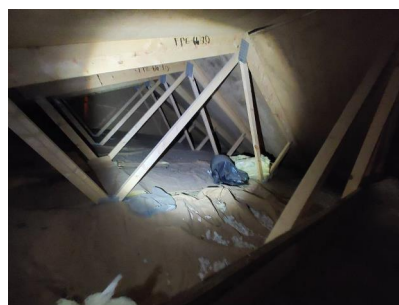
Vind går inte att besikta fullt ut då landgång saknas. Kontrollerar via husvinden.

Enstaka fuktfläckar noterades på underlagstaket.

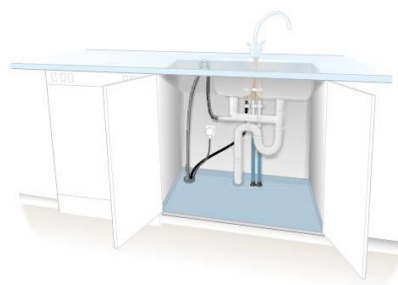
Fuktskydd saknas i diskbänksskåp.

Utan fuktskydd är det svårt att upptäcka läckage från rörledningar.

För att upptäcka eventuella läckage, installera ett fuktskydd.

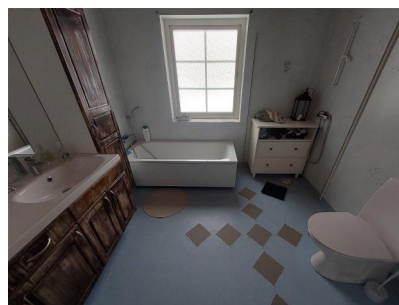
Våutrymmet har äldre yt-/tätskikt.

- Otäta skarvar kring golvmatta och klinkerplattor. Lätt svälld golv kring klinkerplattor.
- Otät skarv i väggen i duschzon.

Eftersom funktionen, som innebär att ytskiktet/tätskiktet ska vara vattentätt, kan vara nedsatt finns en ökad risk att vatten tränger igenom ytskiktet/tätskiktet med vattenskador i omkringliggande konstruktioner som följd.

Tätning av otäta skarvar rekommenderas.
