Försäkringsbesiktning

Byggnadsbeskrivning Bostadsbyggnad

68173841

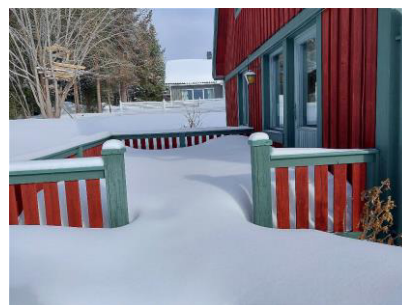
Utvändigt / Altan

Färgsläpp och torrsprickor på träkonstruktioner.

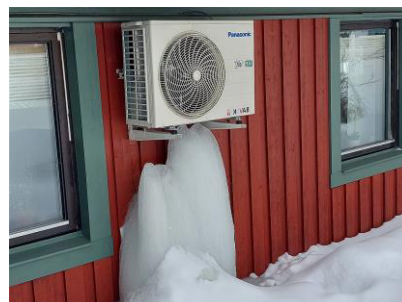
Kondensvatten från luftvärmepumpens utedel leds bristfälligt bort från husgrunden.

Detta medför ökad risk för att vatten tränger in i anslutande konstruktioner, vilket i sin tur kan leda till fuktrelaterade skador. Observera att besiktning av byggnadens värmesystem eller värmepumpen inte har ingått i uppdraget.

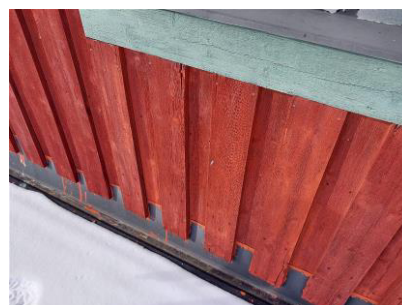
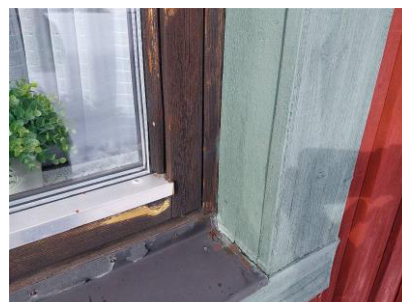
Fasadbeklädnaden, fönster, foderbrädor och vindskivor har färgsläpp och torrsprickor.

Fasadbeklädnad och träkonstruktioner där målningsbehov finns riskerar att få fukt- och rötskador på grund av sämre vattenavvisande förmåga.

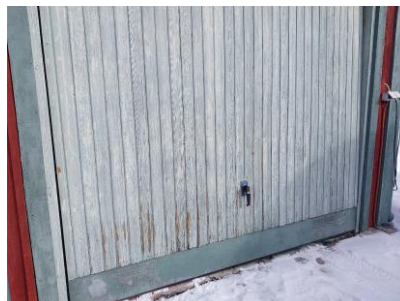
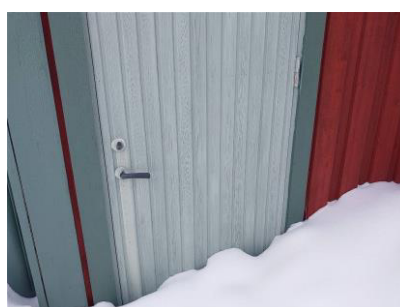
Utvändigt / Dörrar

Garageport och ytterdörr till förråd i behov av större underhåll/byte.

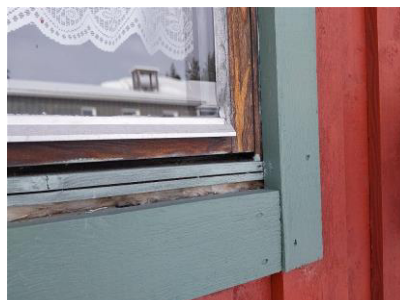
-Fönsterbleck saknas på förrådsfönster.
-Isolering är synlig.

Avsaknad av fönsterbleck medför en ökad risk för att vatten kan rinna in och orsaka fuktrelaterade skador i omkringliggande konstruktioner.

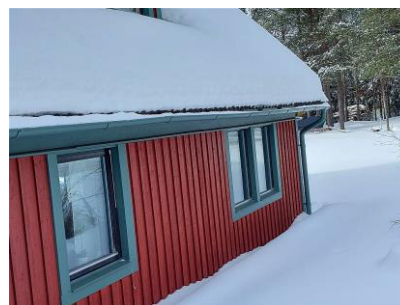
Hängränna på baksidan lutar fel.

När hängrännor har en felaktig lutning (bakfall) finns risk att regnvatten svämmar över vilket i sin tur kan leda till fuktskador på fasad och sockel.

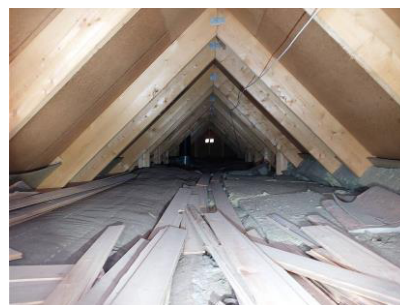
Utvändigt / Vind

Vindsutrymmet har endast kontrollerats från luckan pga att säker uppstigning saknades vid besiktningstillfället.

Vi rekommenderar en kompletterande besiktning när säker transportväg finns.

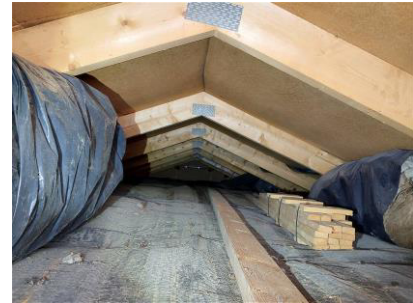
Utvändigt / Garagevind

Vindsutrymmet har endast kontrollerats från luckan pga att säker uppstigning saknades vid besiktningstillfället.

Vi rekommenderar en kompletterande besiktning när säker transportväg och ordentlig landgång finns.

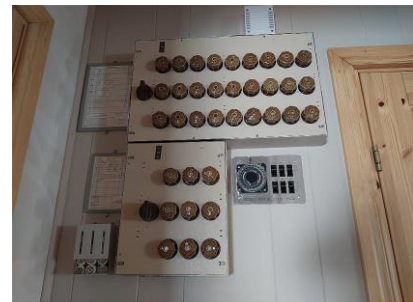
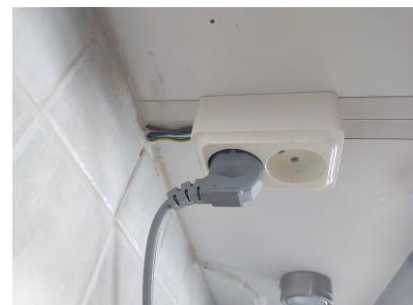
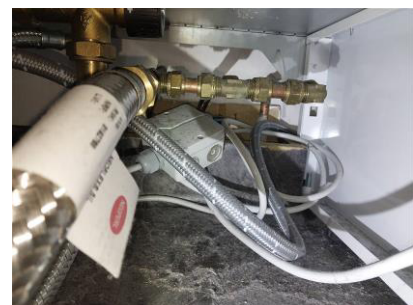
Brister noterades i elinstallationer, så som:

- Jordfelsbrytare finns ej över elgolvärme.
- Ojordade eluttag i kök. Elkablar synliga in i eluttag.
- Lös eldosa under varmvattenberedare.
- Äldre 3-fasuttag i metall i garaget.

Vi rekommenderar kontakt med behörig elektriker för kontroll och åtgärd.

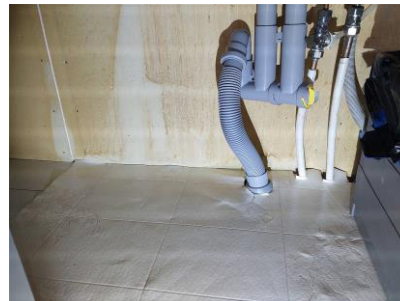
Fuktskydd saknas i diskbänkskåp, under diskmaskin och kyl/frys.

Utän fuktskydd är det svårt att upptäcka läckage från rörledningar. Vatten kan då tränga in i omkringliggande konstruktioner och orsaka fuktskador.

För att upptäcka eventuella läckage, installera ett fuktskydd.

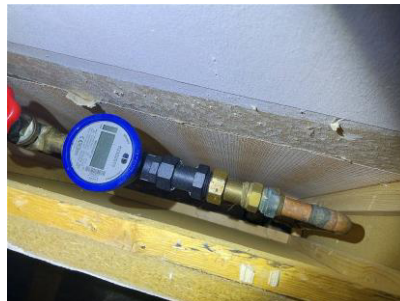
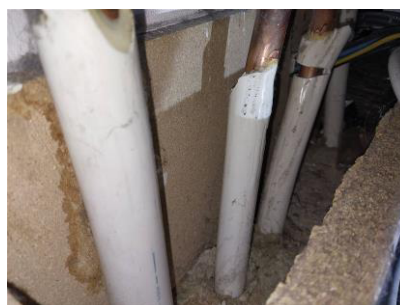
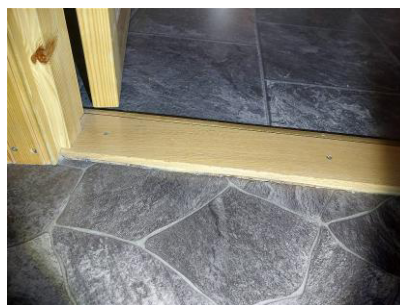
- Huvudavstängningskran och rörledningar är placerade i utrymmen utan vattentät inklädnad.
- Golvmattan är ej uppvikt mot trösklar.

Dessa brister innebär ökad risk för fuktskador i omkringliggande konstruktioner vid ett eventuellt läckage.

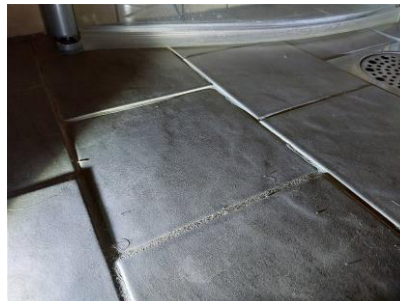
Entréplan / Dusch/Bastu

- Svackor/ojämna klinkerplattor förekommer på golv.
- Golvbrunn finns ej i bastun.

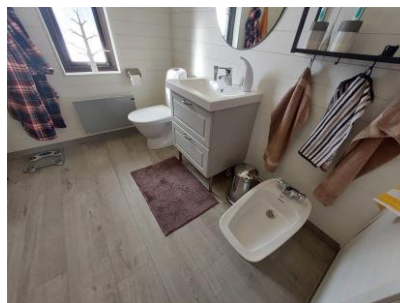
Entréplan / Toalett

- Golvbeklädnad är ej våtrumsanpassad.
(Äldre våtrumsmatta finns under).
- Äldre golvbrunn.

Dessa brister innebär ökad risk för fuktrelaterade skador.

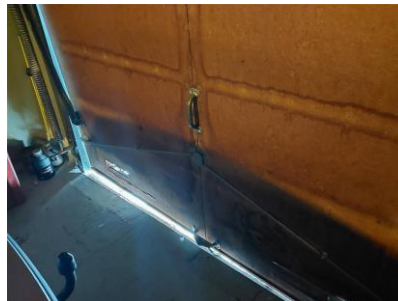
Entréplan / Garage invändigt

- Garageport är otät.
- Slitage förekommer på väggar och golv.

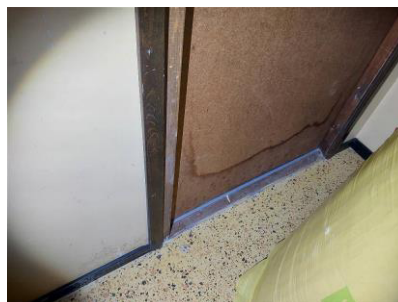
Entréplan / Förråd 1 och 2

- Slitage förekommer på väggar och golv.
- Fuktfläckar förekommer på insidan av ytterdörr.
- Mindre missfärgning på vägg nära ytterdörr.

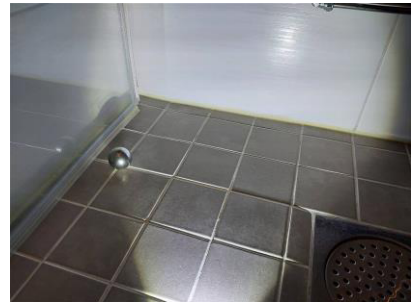
Övre plan / Badrum

Brister förekommer i golvlutning i duschzon.
