Försäkringsbesiktning

Byggnadsbeskrivning Bostadsbyggnad

Besiktningens utlåtande

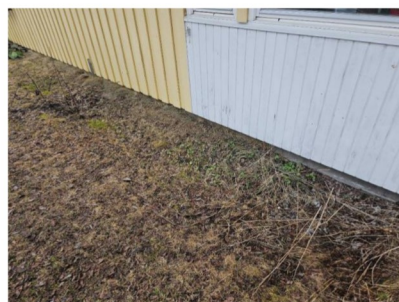
Del av marken lutar mot huset.

Detta innebär en ökad fuktbelastning mot grunden vilket i sin tur kan orsaka fuktskador i huset.

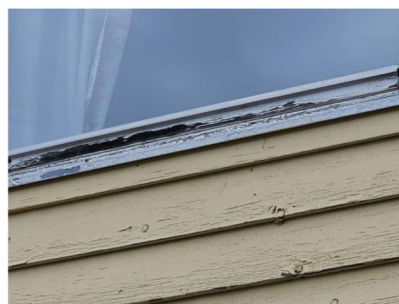
Fönster har målning/underhållsbehov.

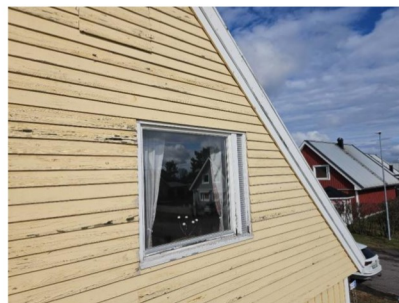
Överbleck saknas ovan fönster.
Montera överbleck.

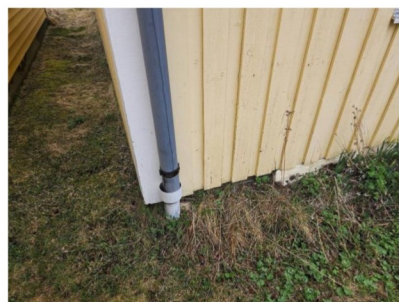
Lövsilar finns inte.
För att hindra stopp i dagvattenledningar rekommenderas komplettering av lövsilar.

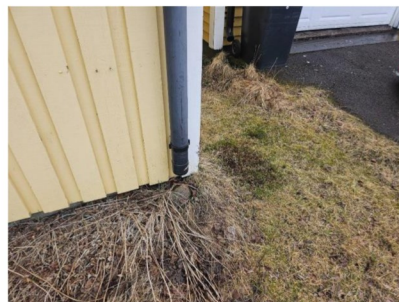
Stuprör avslutas mot huset.

Anslut stuprören till lämplig markledning.

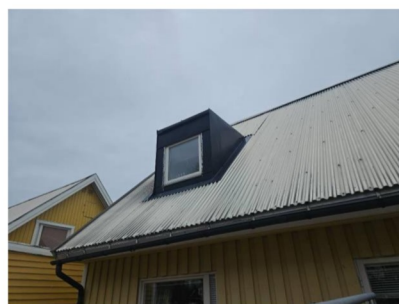
Låglutande tak ovan takkupan har fel taktäckning.

Taktäckningen av plåt är inte anpassad till taklutningen. Risk finns för läckage med fuktskador som följd.

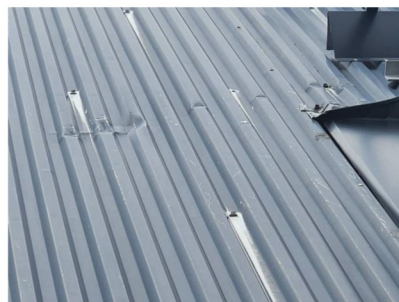
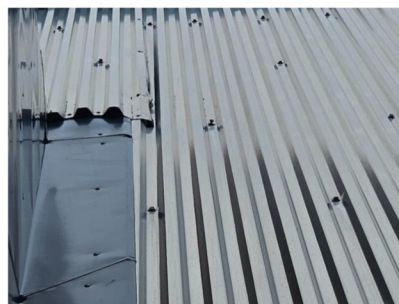
På taket noterades följande brister:

- Yttertaket är äldre
- Färgsläpp och bucklor noterades på taket.
- Uppstickande skruvar finns på taket.
- Uppstickande takplåt finns på huset

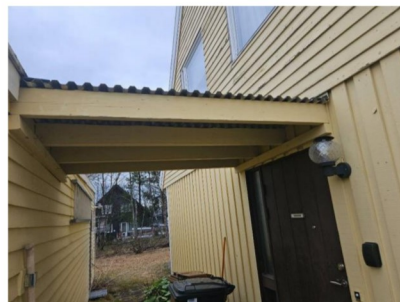
Entrébrotak är låglutande.

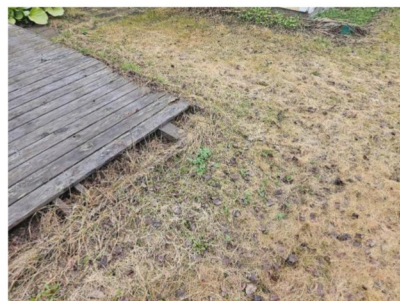
Altan ligger mot mark, har behov av komplettering av brädor samt har målning/underhållsbehov.

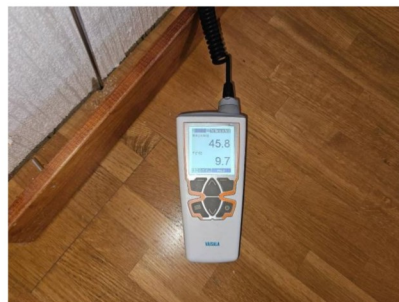
Vid kontroll av golvkonstruktion uppmättes fuktvärden under kritisk nivå för mikrobiell tillväxt dock kunde mikrobiell lukt kännas.

Grundläggningen består av en betongplatta på mark utan underliggande isolering och med en flytande golvspånskiva på en cellplastisolering. Denna konstruktion får ofta skador på grund av naturlig fuktvandring.

I stort provhål i garderob i kök uppmättes: 63,9%RF vid 9,4 grader.

I mätpunkt 1 mot hjärtvägg i vardagsrummet uppmättes: 45,8%RF vid 9,7 grader.

Vi rekommenderar en fördjupad undersökning för att bedöma orsak och omfattning. Det är viktigt att tänka på att denna rekommendation om fördjupad undersökning gäller hela grundläggningen.

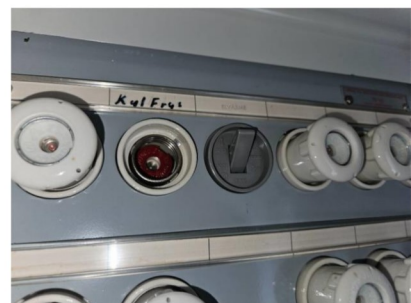
Säkringshuvar saknas i elcentralen.

Montera säkringshuvar i elcentralen.

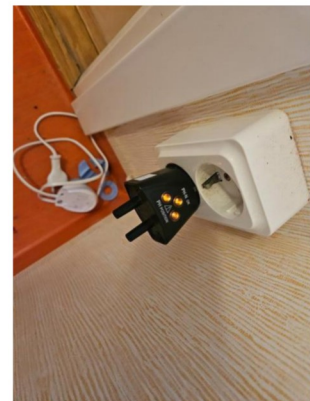
Vid stickprovskontroll av jordade eluttag noterades felkoppling.

Kontakta en elektriker för kontroll och åtgärd.

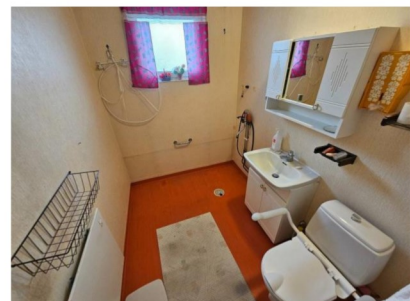
I utrymmet noterades ett antal brister:

- Äldre ytskikt.
- Äldre plastgolvsbrunn med förhöjningsring.
- Skruvhål finns i vägg i duschzon.
- Otäta skarvar/skador finns i våtrumstapet.

Dessa brister kan medföra en ökad risk för fuktskador i angränsande konstruktioner.

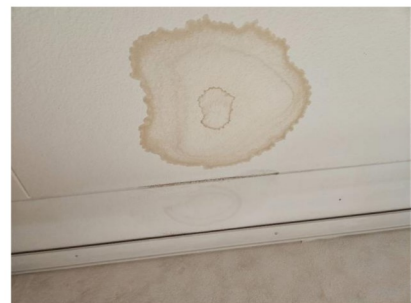
Fuktfläckar noterades i undertaket.

Torr vid inspektion.

Vid framtida renovering av utrymmet rekommenderar jag att man kontrollerar ovanliggande konstruktioner efter eventuella följdskador.

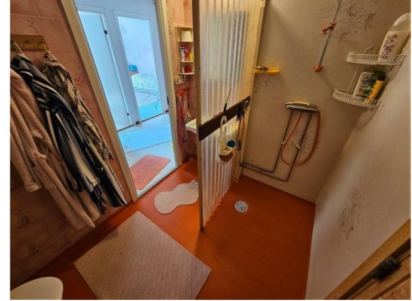
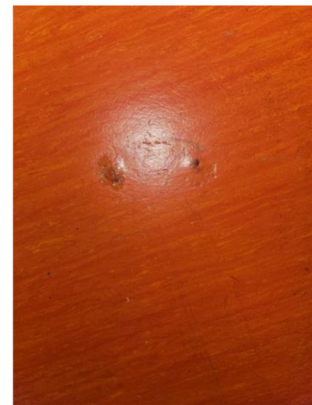
I utrymmet noterades ett antal brister:

- Äldre ytskikt.
- Otäta rör genomföringar finns i golvet.
- Otäta skarvar i väggmatta.
- Äldre golvbrunn med något lös klämring.
(Mindre mattsläpp finns vid golvbrunnen.)
- Skada finns i golvmattan

Dessa brister kan medföra en ökad risk för fuktskador i angränsande konstruktioner.

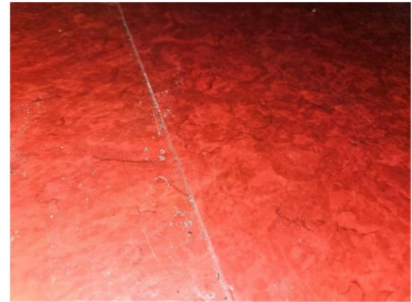
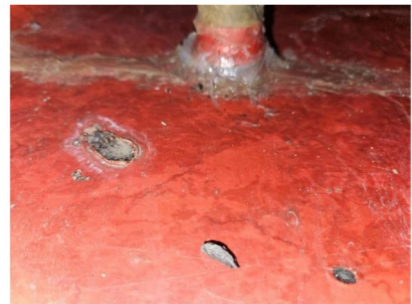
I utrymmet noterades brister:

- Golvmattan i utrymmet är inte svetsad i skarv endast överlappad.
- Skada finns i golvmattan under aggregat.
- Siliconerade rör finns under aggregat.

Dessa brister kan medföra en ökad risk för fuktskador i angränsande konstruktioner.

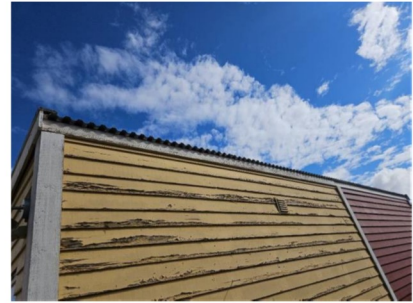
Krönbeslag saknas mellan tak och vindskiva

Montera krönbeslag.

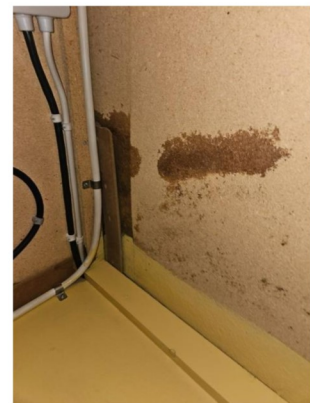
Förhöjda fuktvärden uppmättes i undertaket samt i väggar.

Kontakta snickare för kontroll och åtgärder.
