# Besiktningssprotokoll

Försäkringsbesiktning för Anticimex Säljarsförsäkrat

Fastighetsbeteckning: Njavve 1:18	
Fastighetsadress: Njavve 101	
Postnummer: 962 99	Ort: Jokkmokk

Besiktningdatum: 2024-07-24	Protokollnummer: 68370551
Temperatur: 15 °C	Väderlek: Molnigt
Tekniker: Fredrik Ersson	
E-post: fredrik.ersson@Anticimex.se	
Kontor: Piteå	
Närvarande: [Redacted]

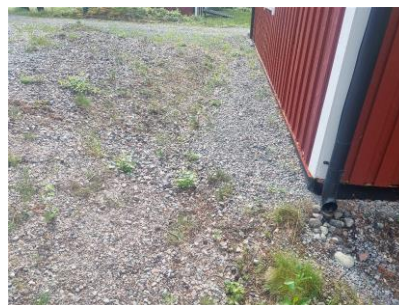
Marken lutar mot husets gavel.

Detta innebär en ökad fuktbelastning mot grunden vilket i sin tur kan orsaka fuktskador i huset.

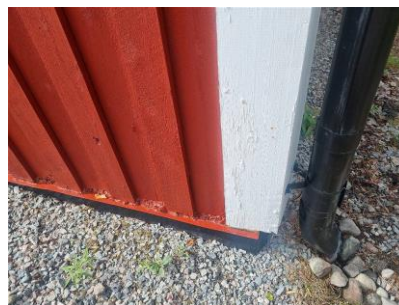
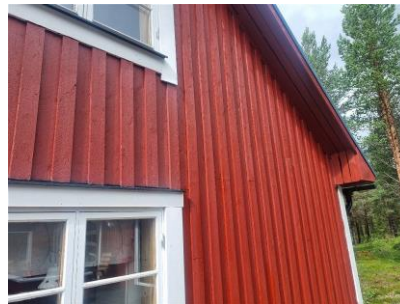
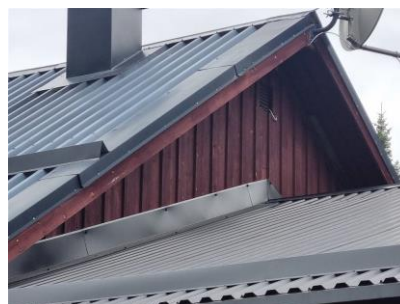
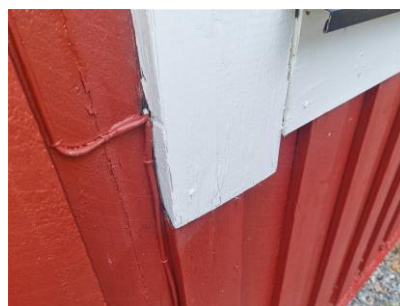
Fasaden är solblekt, och något fläckig efter påbättringar med målarfärg. Torrprickor förekommer på bland annat knutarna och fönsterfoderna. Även gaveln och vindskivor ovanför altantaket är i behov av målning/underhåll.

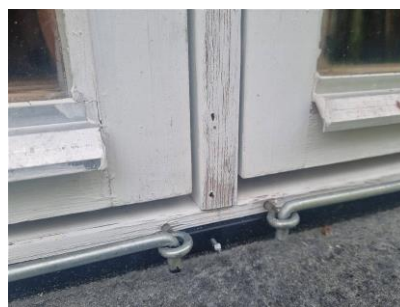
Fönster har färgsläpp och torrspäckor.

För att öka livslängden på fönster rekommenderas målning och underhåll.

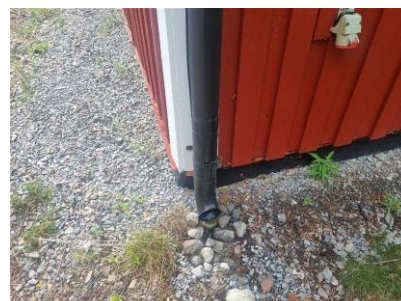
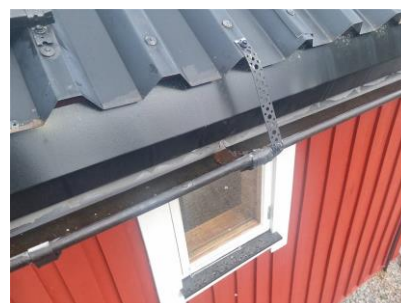
Stuprör avslutas nära husliv , frostsprängningar förekommer.

Stuprör som avslutas intill husliv (ovan mark) kan medföra en ökad fuktbelastning på grundmur/sockel med fuktrelaterade skador som följd.

Hängrännor är rostiga och läcker.

Rostskadade hängrännor leder ofta till läckage, vilket i sin tur innebär risk för fuktskador på fasad, sockel och i bakomliggande konstruktioner.

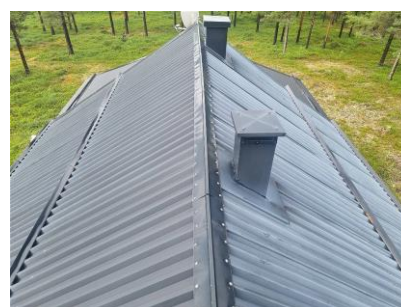
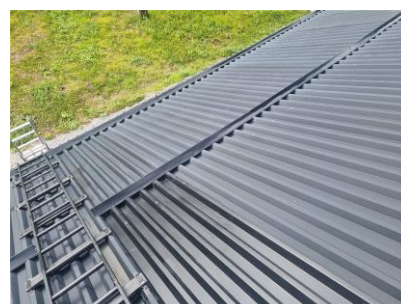
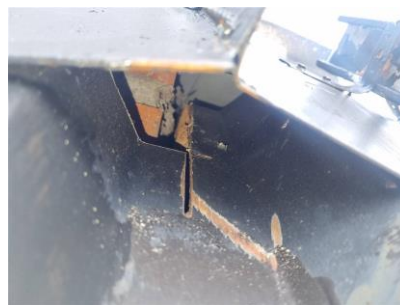
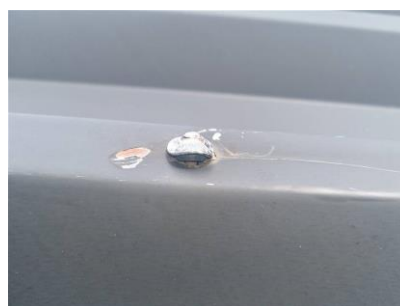
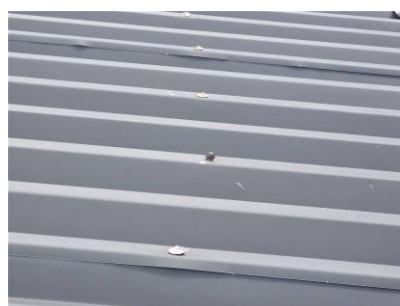
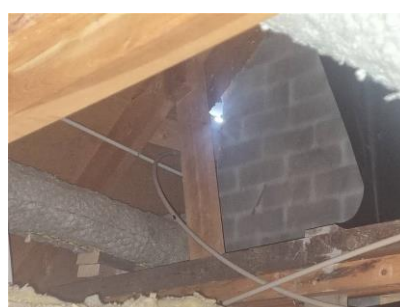
Yttertaket är äldre.

Otättheter kring klockspikar förekommer.

Taket är solblekt och påbättrat med målarfärg på vissa ställen kring skorstenen främst. Nockband saknas kring skorstensplåtarna , ljusinsläpp kring skorsten noterades från vinden.

Takplåtar, plåtdetaljer och underlagstak har enligt vår bedömning en begränsad livslängd. Eftersom husets taktäckning är äldre har det ett minskat motstånd mot vatteninträngning. Detta i sin tur kan leda till fuktskador på träläkt och vidare ner i underliggande konstruktioner.

Yttertak är äldre men inga förhöjda fuktvärden uppmättes vid dagens besiktningstillfälle. Rekommenderar att man ser över taket och tätar noterade brister, därefter frekvent besiktar vinden för att på så vis upptäcka eventuella läckage.

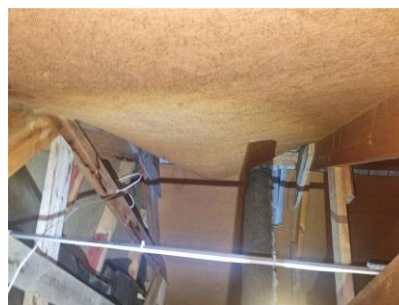
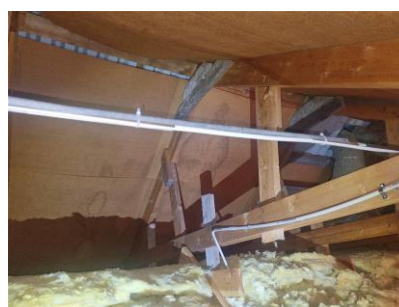
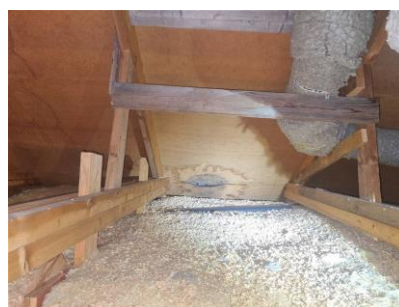
Underlagstaket består av träfiberskivor. Fuktbläckor förekommer på masonitskivorna.

Vinden har endast gått att besikta från halvan vid luckan upp. Då landgångar saknas över till andra sidan.

Eftersom underlagstaket består av träfiberskivor utan yttre täckning av papp under takbeklädnaden, finns risk vid ogynnsam väderlek att regnvatten/snö tränger in i skivskarvar med läckage på vindsutrymmet som följd. Med tiden kan även träfiberskivorna drabbas av fuktskador.

Vid kontroll av vinden uppmättes fuktvärden under kritisk fuktnivå för mikrobiell tillväxt och en normal lukt upplevdes.

Fuktkvoten i underlagstak/takbjälkar på sidan av vinden där luckan kommer upp uppmättes till 8%.

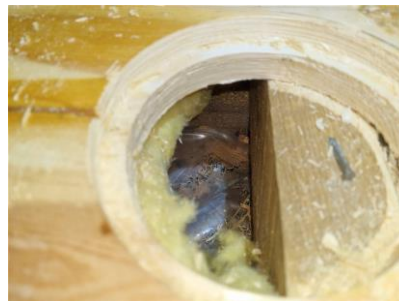
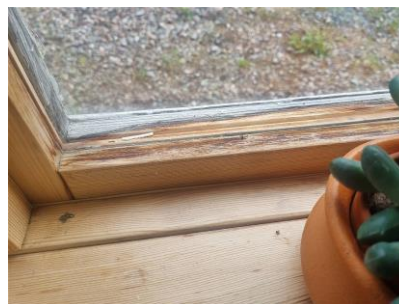
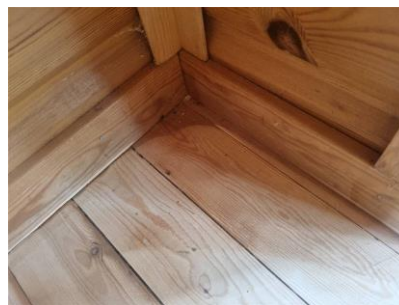
Vid kontroll av golvkonstruktionen uppmättes fuktvärden över kritisk nivå för mikrobiell tillväxt och mikrobiell lukt upplevdes vid golv/väggvinkeln i hallen.

Grundläggningen består av en betongplatta på mark utan underliggande isolering och med ett uppreglat isolerat golv. Denna konstruktion får ofta skador på grund av naturlig fuktvandring.

Provhål upptaget i sovrum 2 bakom dörr:  
Den relativa fuktigheten uppmättes till 70% vid 13 grader.  
Fuktkvoten i golvregel uppmättes till 9%

Mät punkt 1 till vänster i allrum:  
Den relativa fuktigheten uppmättes till 89% vid 13 grader.

Mät punkt 2 mitt på golv i allrum:  
Den relativa fuktigheten uppmättes till 77% vid 12 grader.

Mät punkt 3 vid ytterdörren:  
Den relativa fuktigheten uppmättes till 75% vid 16 grader.

Missfärgningar på fönster.  
Äldre lack på golvet kvar i vissa hörn med mera.

Vi rekommenderar en fördjupad undersökning för att bedöma orsak och omfattning av de förhöjda fuktvärdena och den avvikande lukten. Det är viktigt att tänka på att denna rekommendation om fördjupad undersökning gäller hela huset.

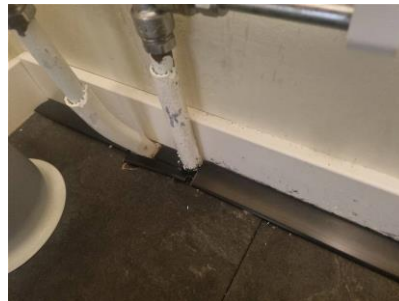
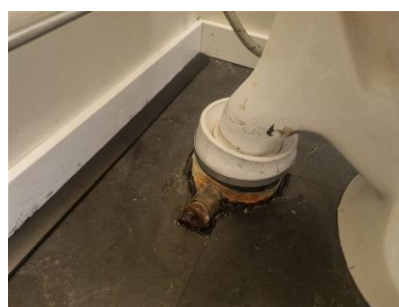
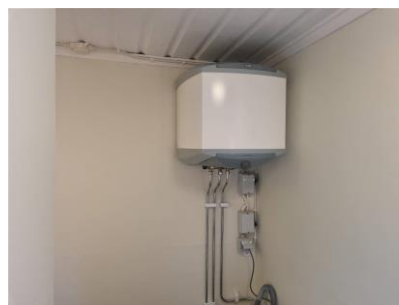
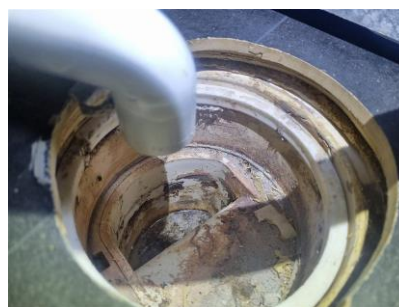
-Rör genomföring finns i golv och är placerade för nära vägg.

-Tätskikt finns inte anslutet till golvbrunn. Förhöjningsring finns i golvbrunnen. Golvbrunnen ej utbytt vid golvrenoveringen.

-Varmvattenberedaren är olämpligt placerad då utrymmet endast har ett äldre tätskikt under nuvarande golvet. Tätskikt på golvet med uppvik på vägg saknas i utrymmet. Otätheter kring genomföringar förekommer.

Dessa brister medför en ökad risk för att vatten tränger ner i omkringliggande konstruktioner och orsakar fuktskador

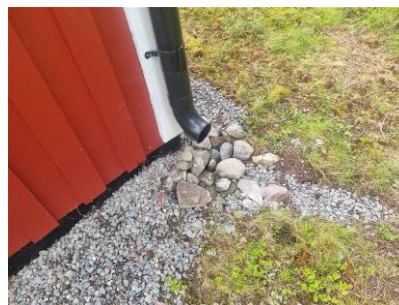
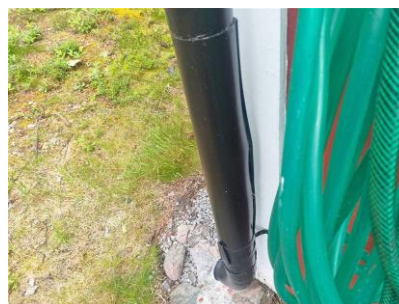
Stuprör avslutas nära husliv. Stuprör är frostsprängt.

Stuprör som avslutas intill husliv (ovan mark) kan medföra en ökad fuktbelastning på grundmur/sockel med fuktrelaterade skador som följd.

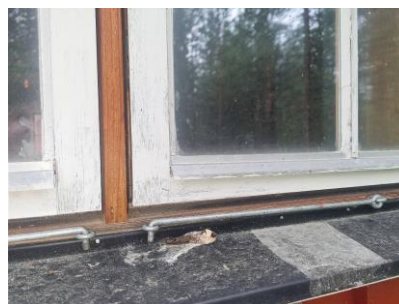
Fönster har färgsläpp och torrspäckor. Fönsterbleck något böjt.

För att öka livslängden på fönster rekommenderas målning och underhåll.

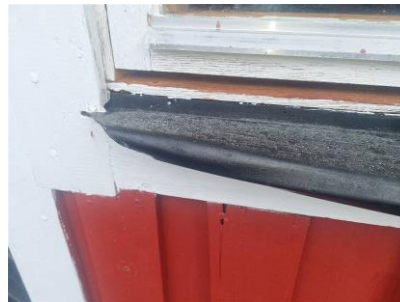
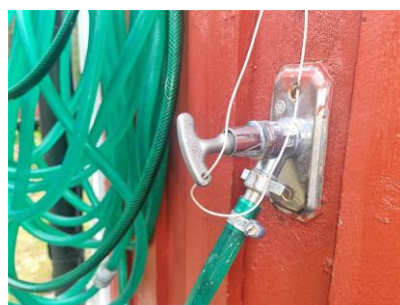
Vattenutkastaren är inte frostsäker.

När vattenutkastaren inte är frostsäker ökar risken för att den ska frysa sönder och orsaka vattenskada.

Byt till självdränerande vattenutkastare vilket innebär att den är frostsäker.

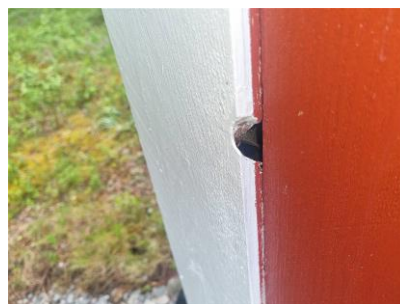
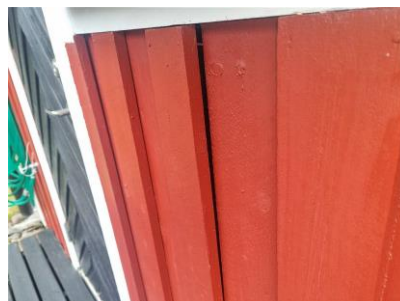
Solblekt och fläckig fasad efter påbättringar.  
Otätheter i fasaden kring glipa i fasadbräda.

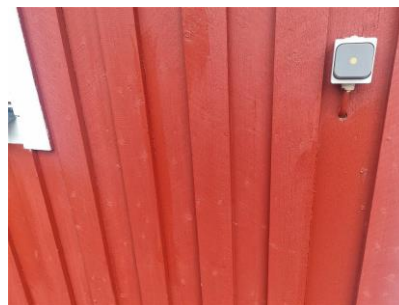
Vattenutkastaren är inte frostsäker.

När vattenutkastaren inte är frostsäker ökar risken för att den ska frysa sönder och orsaka vattenskada.

Byt till självdränerande vattenutkastare vilket innebär att den är frostsäker.

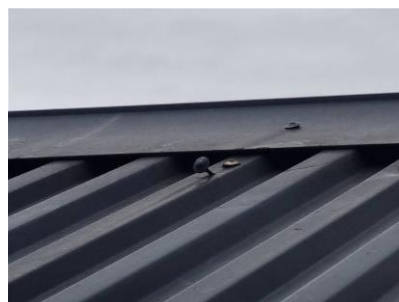
Yttertaket är äldre och otätheter kring klockspikar förekommer.

Takfotsplåt finns ej.

Takplåt, plåtdetaljer och underlagstak har enligt vår bedömning en begränsad livslängd. Eftersom husets taktäckning är äldre har det ett minskat motstånd mot vatteninträning. Detta i sin tur kan leda till fuktskador på träläkt och vidare ner i underliggande konstruktioner.

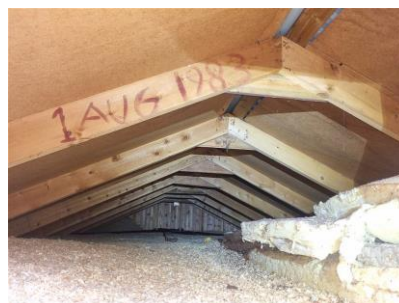
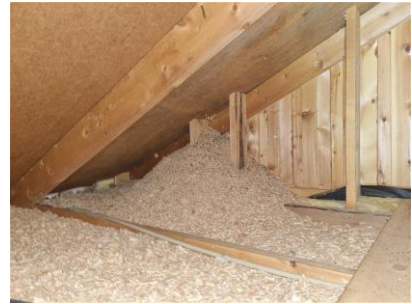
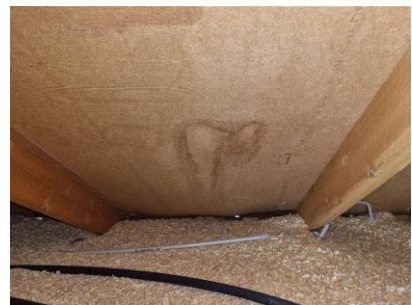
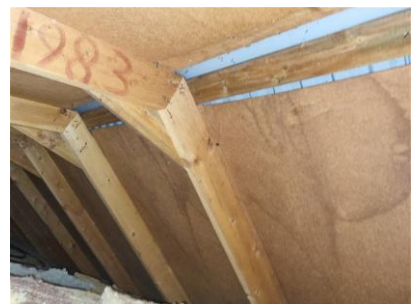
Mindre fuktfläckar noterades på underlagstak.

Detta är vanligt förekommande (normalt) med tanke på att underlagstaket består av träfiberskivor.

Hög av sågspån i ytterhörn.

Vid kontroll av vinden uppmättes fuktvärden under kritisk fuktnivå för mikrobiell tillväxt och en normal lukt upplevdes. Fuktkvoten i underlagstak/takbjälkar uppmättes till 8 %.

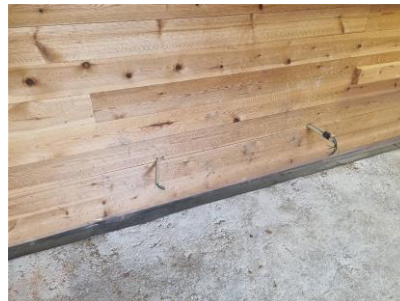
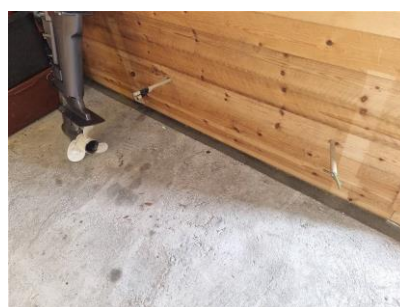
Oskyddade elkablar på flertalet ställen.

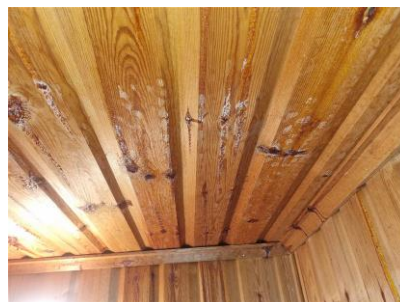
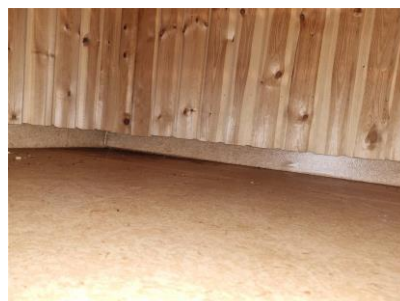
-Koda på bastupanel.

-Golvlutningen är felaktigt , vilket har lett till att vatten blivit stående och missfärgningar på mattan uppstått.

-Spillrör ej framdraget till avlopp , fuktuppsug på vägg.

-Frånluftsventilation saknas i utrymmet. Montera ventilation , vid osäkerhet kontakta en ventilationsentreprenör.

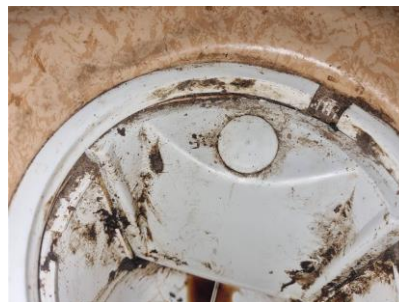
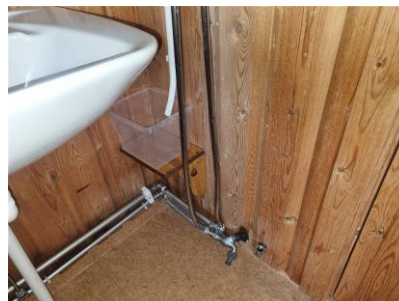
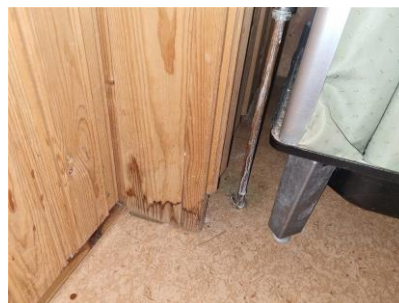
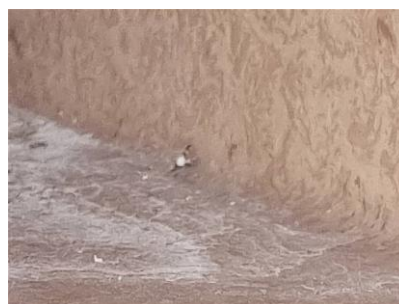
Tättskikt är felmonterat i bastuns golvbrunn. Golvmattan kommer ut under klämringen.

När tättskikt är felmonterat i golvbrunnen innebär det risk för fuktskador. Vatten kan tränga ner i omkringliggande konstruktioner med fuktrelaterade skador som följd.

Rör genomföring finns i golv.

Tättskikt saknas på väggar i duschrum, men duschkabin används i dagsläget.

Skada på golvmatta i väggvinkeln bakom duschkabin.

Detta medför en ökad risk för att vatten tränger ner i omkringliggande konstruktioner och orsakar fuktskador.

Då tätskikt saknas i duschutrymmet i garagebyggnaden rekommenderas att duschkabin fortsatt används. Ska ej duschkabin nyttjas bör man renovera utrymmet.
