**Fastighetsuppgifter**

Fastighetsbeteckning  
LULEÅ VALLEN 1:25  
Adress  
Alhamnsvägen 218  
97592 Luleå

**Besiktningsuppgifter**

| Uppdragsnummer | BD457 |

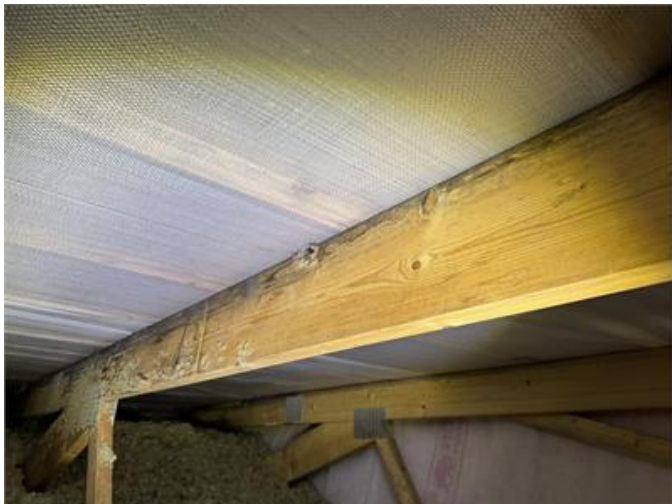
| Besiktningsresultat | | | | | |
|---|---|---|---|---|---|
| Vind | | X | | | Mindre missfärgning/fuktfläckar noterades på takstolar närmast underlagstak/kondensskydd, vilket indikerar att luftfuktigheten i vindsutrymmet delar av året är något hög, fortsatt teknisk utredning krävs för att fastställa rätt åtgärd. |

Missfärgning/fuktbläckar på takstolar i vindsutrymme.

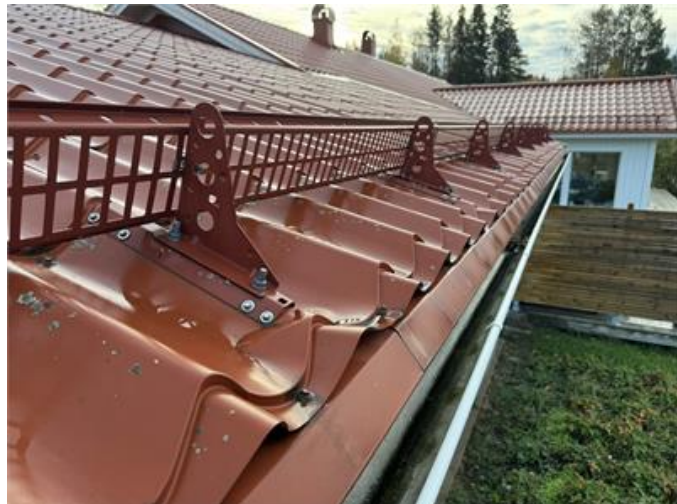
| Besiktningsresultat | | | | | |
|---|---|---|---|---|---|
| Tak | | X | | | Mindre tryckskador/bucklor förekommer på takplåt vid snörasskydd på garage samt vid vinkelrännor.<br><br>Taket besiktades från mark och takstege. |

Tryckskador på takplåt vid snörasskydd.

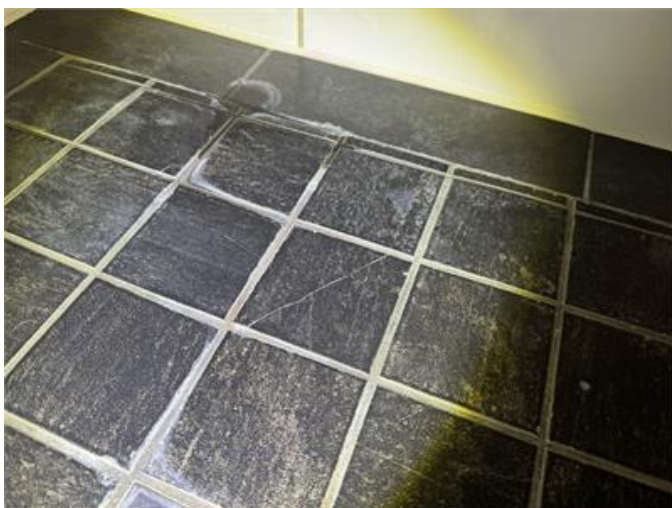
| Besiktningsresultat | | | | | |
|---|---|---|---|---|---|
| Badrum | | X | | | Lokala bomljud noterades i klinker.<br><br>En sprucken klinkerplatta noterades i dusch och svacka noterades på golvet i dusch. |

En sprucken klinkerplatta i dusch.
