Besiktningssprotokoll

Försäkringsbesiktning för Anticimex Säljarsförsäkrat

Fastighetsbeteckning: Bergsmannen 16	
Fastighetsägare: Jaana Kaarina Rahkonen	
Fastighetsadress: Kapellvägen 5	
Postnummer: 980 20	Ort: Svappavaara

Besiktningdatum: 2024-04-10	Protokollnummer: 68198652
Temperatur: 1 °C	Väderlek: Regn
Tekniker: Amanda Fagerlönn	
E-post: amanda.fagerlonn@Anticimex.se	
Kontor: Piteå	
Närvarande: Jaana Kaarina Rahkonen, husägare

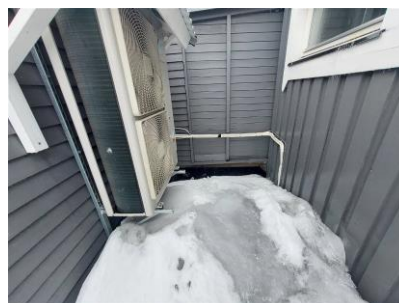
Kondensvatten från värmepumpens utedel leds inte bort från hus- och garagegrunden.

Detta medför ökad risk för att vatten tränger in i anslutande konstruktioner, vilket i sin tur kan leda till fuktrelaterade skador. Observera att besiktning av byggnadens värmesystem eller värmepumpen inte har ingått i uppdraget.

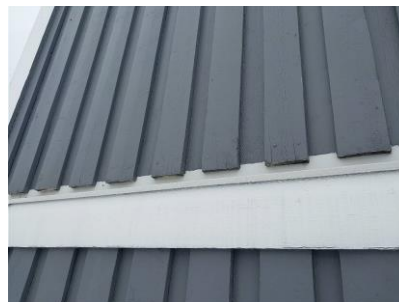
Torrspäckor förekommer i fasadpanel och träkonstruktioner.

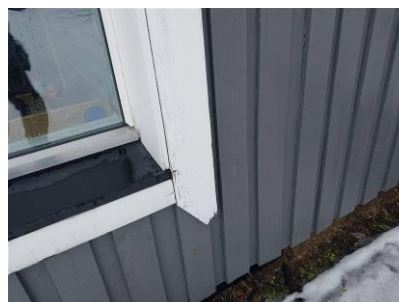
Foderbrädor i behov av målning/underhåll.

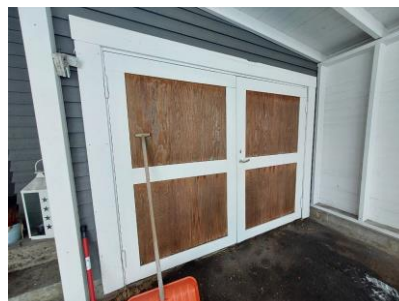
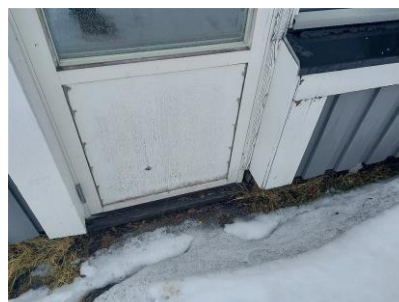
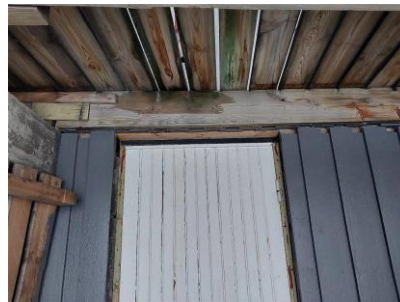
-Dörrar i behov av målning/underhåll.
-Otätheter förekommer kring dörr till vedförråd.

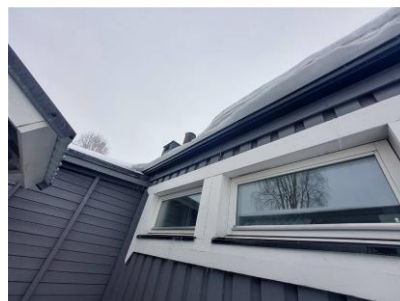
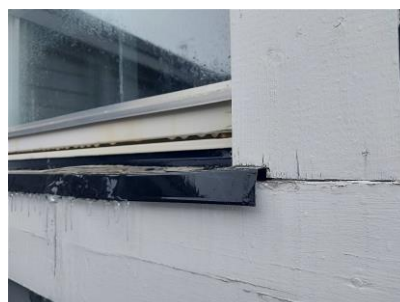
- Vatten rinner mellan hängränna och hängbräda. Rinner efter fasad och fönster.
- Otätheter noterades kring fönster.
- Överbleck finns ej.

Risk finns att vatten rinner in i otätheter och orsakar fuktrelaterade skador.

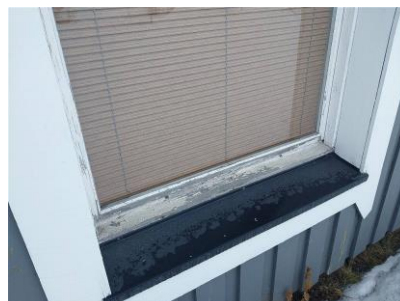
Äldre fönster i behov av större underhåll.

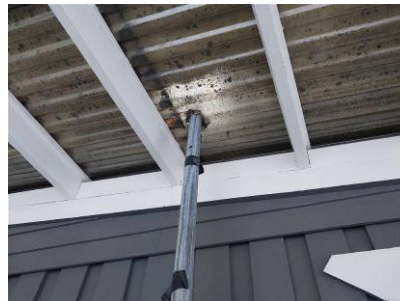
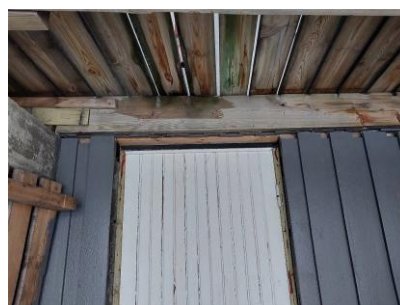
- Otätheter kring genomföring i altantak.
- Vatten rinner efter fasad mot dörr till vedförråd.

Risk finns för fuktskador i omkringliggande konstruktioner.

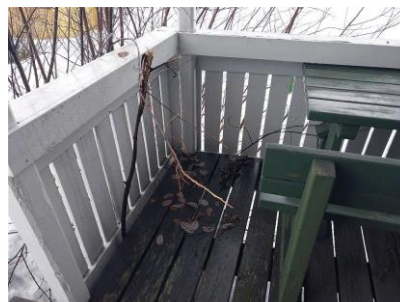
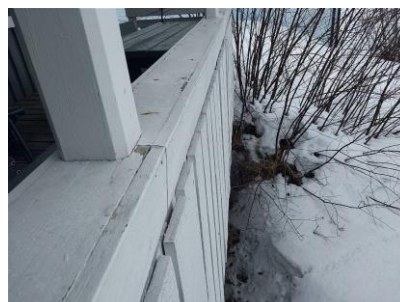
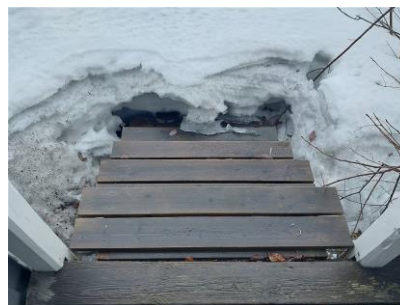
- Altan upplevs något ojämn.
- Mindre målningsbehov förekommer.
- Enklare trappa, ledstång finns ej.

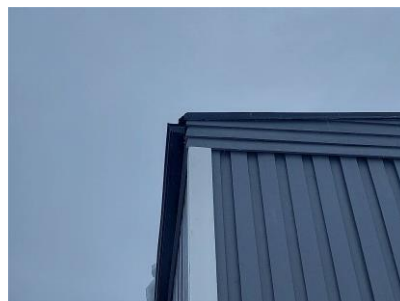
Hängränna läcker vid gavelbeslag.

Detta innebär ökad risk för fuktskador på fasad, sockel och i bakomliggande konstruktioner.

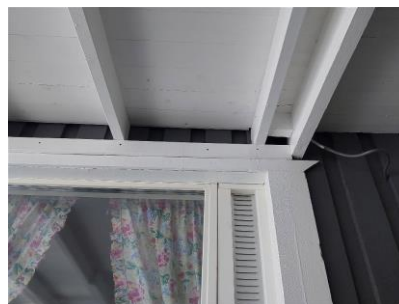
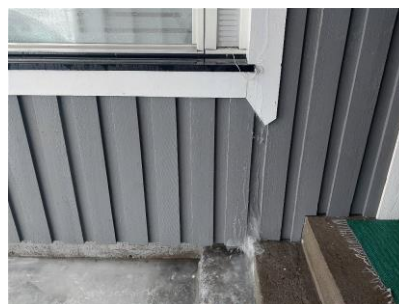
-Vatten droppar i carportens anslutning mot husvägg. Rinner efter fasad, fönster och ytterdörr.
-Större isbildning på och framför entrébrotrappa.

Vi rekommenderar kontakt med byggare för kontroll och åtgärd.

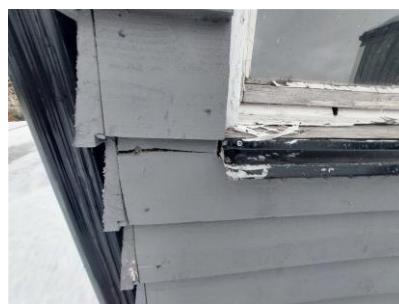
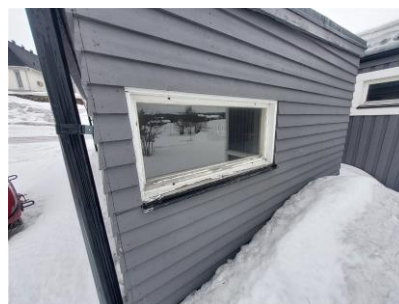
-Fönster i behov av större underhåll/byte.
-Otätheter förekommer, fuktfäckar finns invändigt kring fönster, se info på invändigt garage.

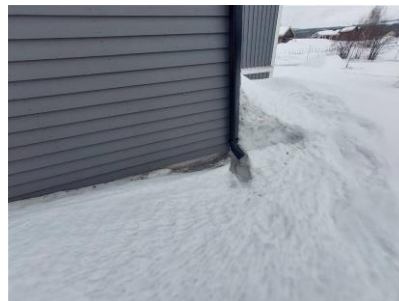
Vatten från stuprör leds ej bort från garaget.

För att minska fuktbelastningen på garaget rekommenderas det att vatten leds bort.

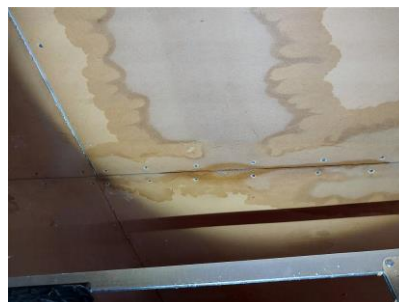
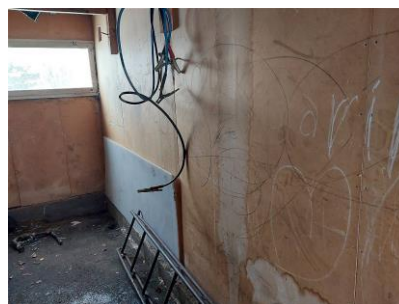
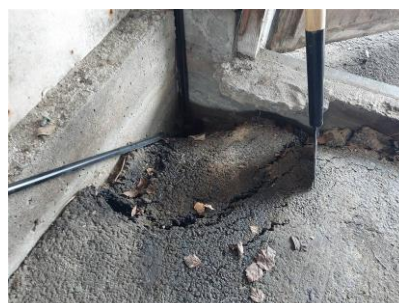
Flertalet brister noterades i garaget så som fuktfläckar på väggar och tak. Förhöjda fuktvärden uppmättes. Jag rekommenderar kontakt med byggare för att ta reda på orsak, omfattning och få de rätta åtgärdsförslagen.

- Fuktfläckar förekommer på väggar och tak. Förhöjda fuktvärden uppmättes. Fuktkvoten i vägg uppmättes till 28%.
- Fuktfläckar finns kring fönster.
- Asfalt har rasat in i hörn.

Det finns risk för mikrobiell tillväxt om den relativa fuktigheten (RF) i den omgivande luften är över 75 %. I furuvirke motsvarar det en fuktkvot (FK) på 17 %.

Vi rekommenderar kontakt med byggare för att ta reda på orsak, omfattning och få de rätta åtgärdsförslagen.

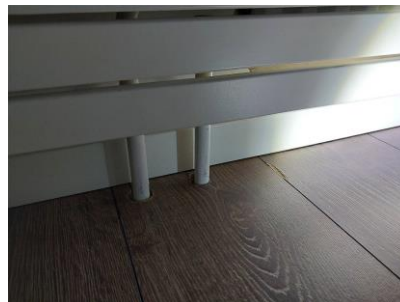
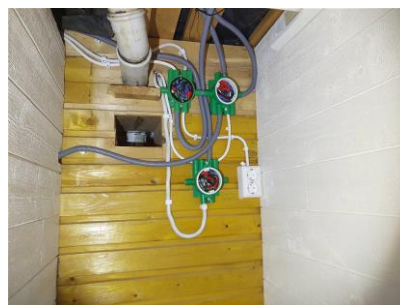
- Golvknarr och ojämna golv förekommer.
- Slitage förekommer på ytskikt.
- Täckbrickor finns ej på golv kring radiatorrör.
- Ellock saknas på flertalet ställen i huset.
- Tilluftsdon finns ej i boutrymmen.

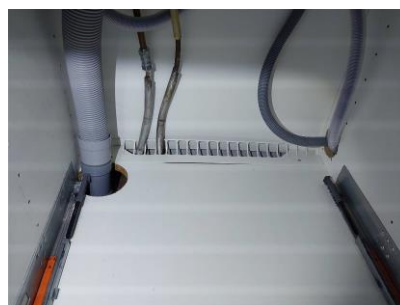
- Fuktskydd saknas i diskbänksskåp och under kyl/frys.
- Fuktskydd saknas även under frysbox i passage.

För att upptäcka eventuella läckage, installera ett fuktskydd.

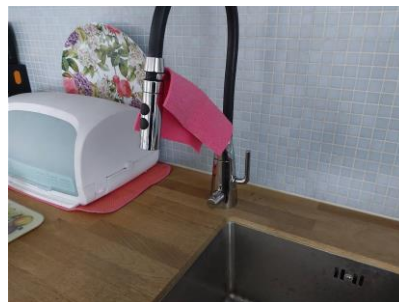
- Ej begränsad svängradie på blandare.
- Avloppsslang till diskmaskin är ej fastförankrad.

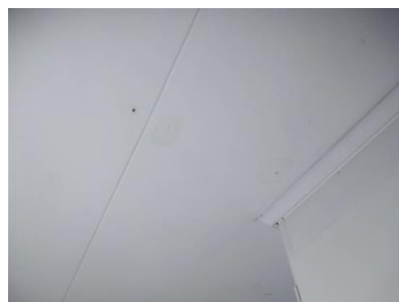
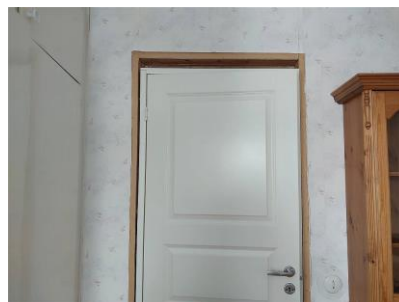
- Mindre fuktfläckar finns i tak.
- Ej färdigställt kring dörr.

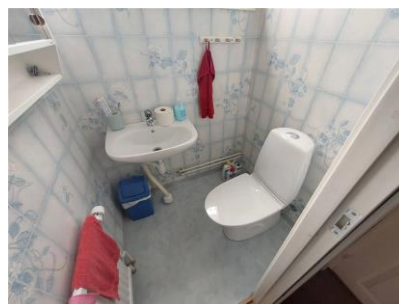
Utrymmet har äldre yt-/tätskikt.

Eftersom funktionen, som innebär att ytskiktet/tätskiktet ska vara vattentätt, kan vara nedsatt finns en ökad risk att vatten tränger igenom ytskiktet/tätskiktet med vattenskador i omkringliggande konstruktioner som följd.

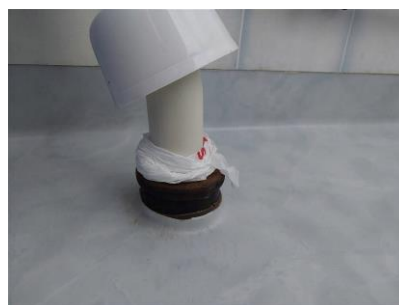
Plastpåse som tätning till avloppsrör.

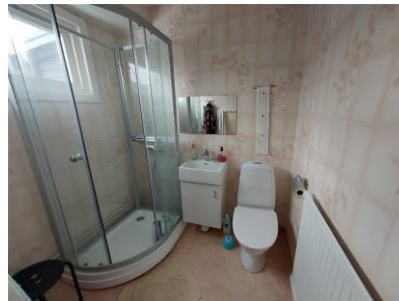
- Våtutrymmet har äldre yt-/tätskikt.
- Äldre rostig gjutjärnsbrunn.
- Rör genomföringar finns i golv.
- Fönster finns i duschzon, skyddas med duschkabin.
- Rör genomföringar finns i vägg i duschzon, skyddas med duschkabin.

Eftersom funktionen, som innebär att ytskiktet/tätskiktet ska vara vattentätt, kan vara nedsatt finns en ökad risk att vatten tränger igenom ytskiktet/tätskiktet med vattenskador i omkringliggande konstruktioner som följd.

Badrummet på entréplan är äldre. Utrymmet nyttjas i dagsläget med duschkabin vilket jag rekommenderar att man fortsätter göra tills en framtida renovering genomförs.

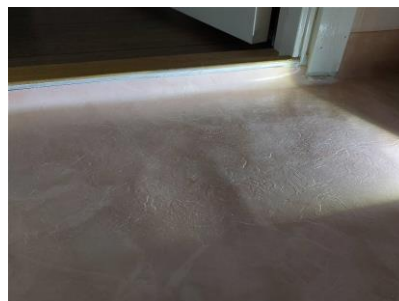
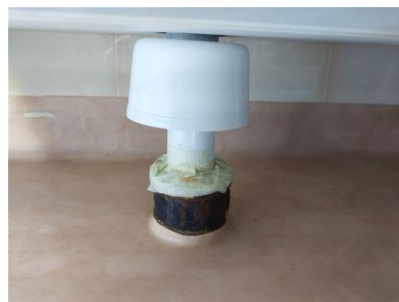
- Mattsläpp förekommer på golv.
- Ojämheter noterades på golv.
- Anslutningsstos till avlopp är tejpad som tätning.

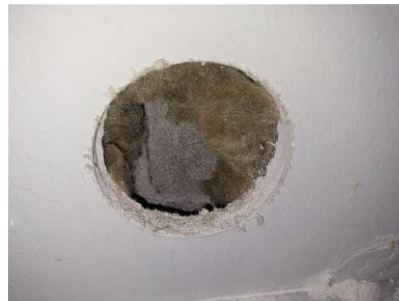
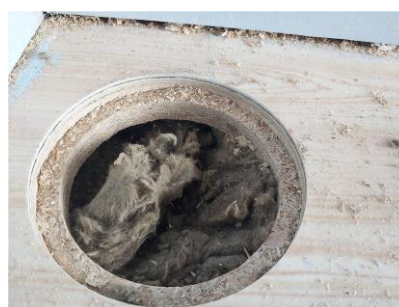
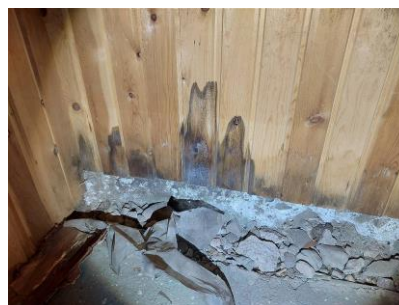
Vid kontroll av vägg- och golvkonstruktion uppmättes fuktvärden under kritisk nivå för mikrobiell tillväxt dock kunde mikrobiell lukt kännas.

Det finns risk för mikrobiell tillväxt om den relativa fuktigheten (RF) i den omgivande luften är över 75 %. I furuvirke motsvarar det en fuktkvot (FK) på 17 %.

- Provhål i vägg i förråd 1 uppmättes den relativa fuktigheten till 54% vid 11 grader.

- Avvikande lukt känns från provhål.

- Provhål i golv i allrum uppmättes den relativa fuktigheten till 51% vid 14 grader.

- Syll kunde ej ses från provhål.

- Olje-/tjärliknande lukt från isolering.

- Missfärgningar förekommer på väggpanel i förråd 2.

- Utvändigt fuktskydd är äldre.

Källargrundmurar med påreglade isolerade ytterväggar och uppreglad isolerad golvkonstruktion. Dessa konstruktioner får ofta skador på grund av naturlig fuktvandring.

Vi rekommenderar kontakt med utredningstekniker för en fördjupad undersökning för att bedöma orsak och omfattning. Det är viktigt att tänka på att denna rekommendation om fördjupad undersökning gäller hela källaren.

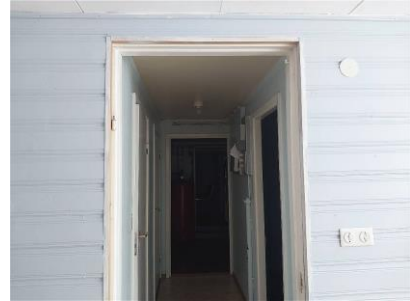
Dörr mot passage borttagen.

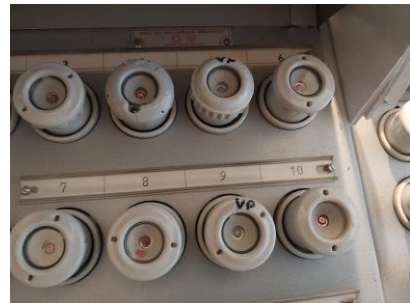
Enstaka säkringshuvar saknar skyddsglas.

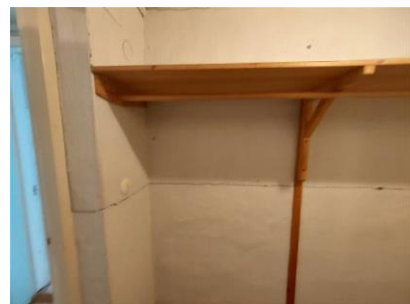
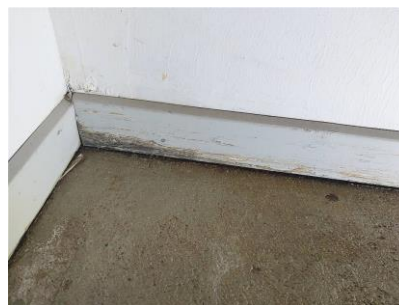
-Spricka förekommer i vägg.
- Missfärgningar förekommer på golvlister.

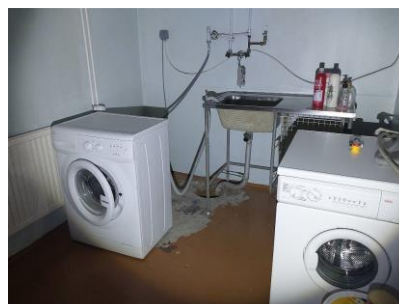
- Äldre rostig gjutjärnsbrunn.
- Färgsläpp förekommer på golv.
- Ej färdigställt kring dörröppning mot relax.

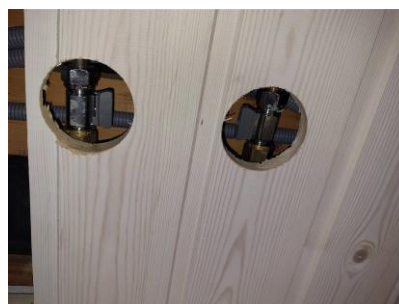
Kopplingar finns i innertak.

Risk finns för fuktskador i omkringliggande konstruktioner vid ett eventuellt läckage.

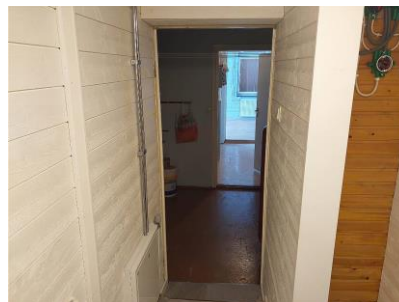
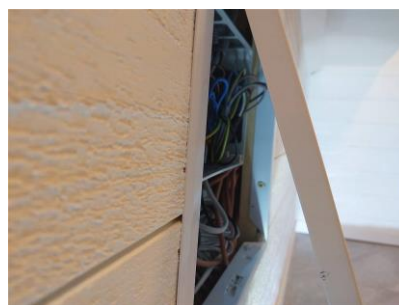
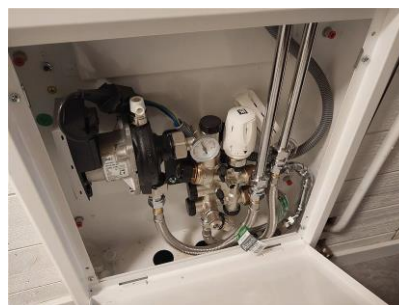
- Låg takhöjd just vid trappa upp till relax.
- Skydd över elkablar är lös bakom lucka.
- Stänkskydd finns ej i fördelningsskåp för golvvärme.

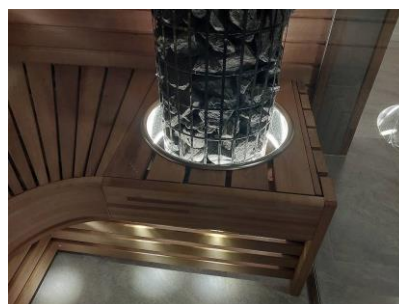
Golvbrunnen i bastun är inte besiktningsbar, pga ligger under bastuaggregat.

För att kunna kontrollera och bedöma golvbrunnen måste den vara tillgänglig och rengjord.

Vi rekommenderar en kompletterande besiktning när golvbrunnen är tillgänglig och rengjord.

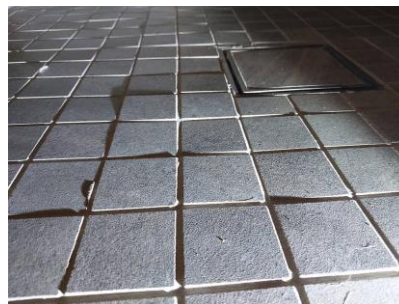
- Bomljud förekommer i klinkers.
- Något ojämna klinkerplattor i duschzon.

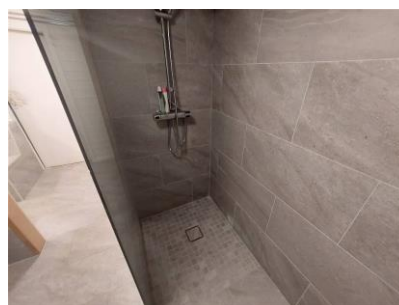
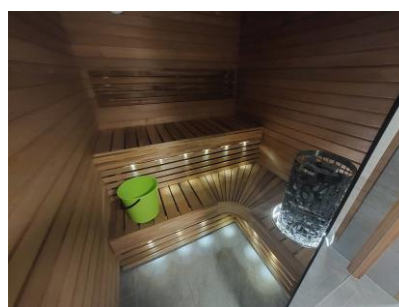
Frånluftsventilation saknas i utrymmet.

Frånluftsventilationens uppgift är att transportera bort bland annat emissioner, fukt, lukt och föroreningar från huset.

Vi rekommenderar att frånluftsventilation monteras, vid osäkerhet rekommenderas kontakt med ventilationsentreprenör.

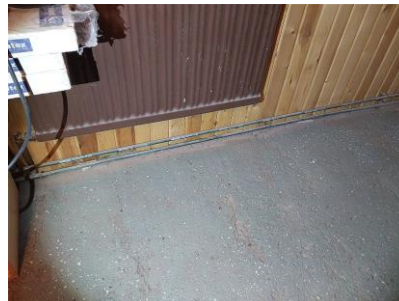
Bristfälligt förankrade rörledningar.

Risk finns för rörbrott vilket kan leda till fuktrelaterade skador.

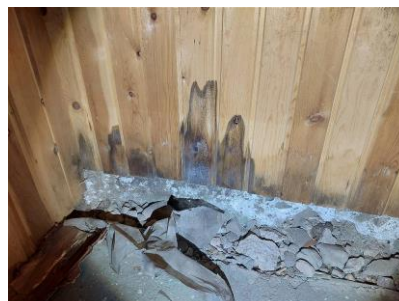
Missfärgningar och mikrobiell påväxt förekommer på träpanel på vägg.

Se mer info på allmänt hela källaren.

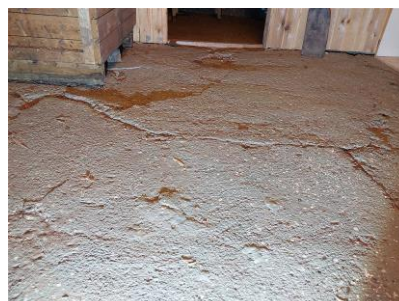
-Betongsula går ej ända mot vägg.
-Ojämn betongplatta och sprickor förekommer.

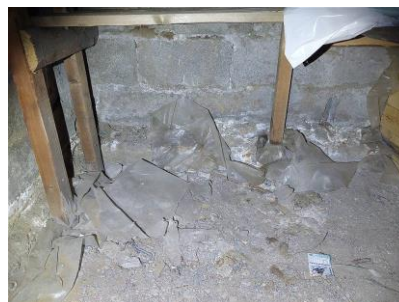
-Mikrobiell lukt i utrymmet.
-Fuktuppsug på organiskt material.

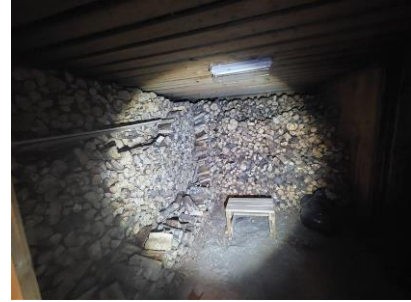
Utrymmet kunde ej kontrolleras pga ved från golv till tak.

Vi rekommenderar en kompletterande besiktning när utrymmet är åtkomligt.

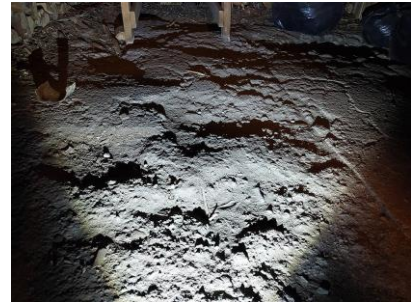
Grovgjuten ojämn betongsula.
