Försäkringsbesiktning

Byggnadsbeskrivning Bostadsbyggnad

Besiktningens utlåtande

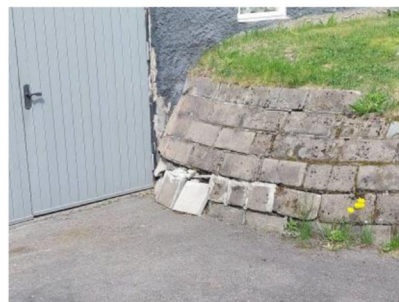
Utvändigt / Markförhållanden

- Stenmur vid garagedörr har delvis rasat.
- Mindre växtlighet förekommer nära hus.
- Garagedörr lutar mot huset.

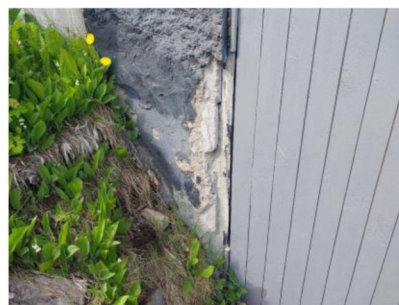
Utvändigt / Sockel

- Skador finns i grundmur vid garagedörrar.

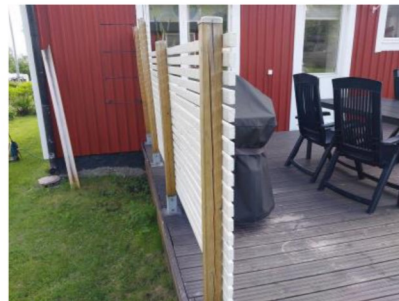
Utvändigt / Altan

Räcke något löst och snett.

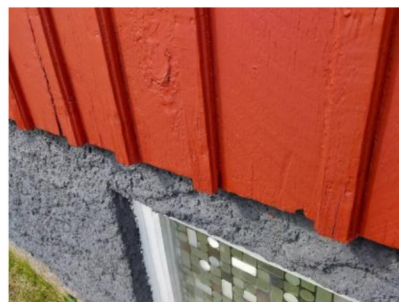
Utvändigt / Fasad

Torrspirckor förekommer i fasadpanel.

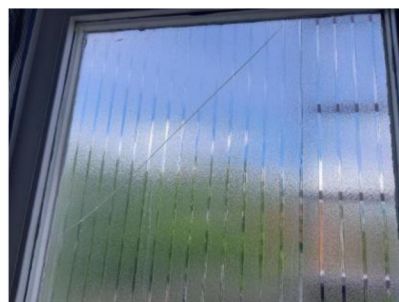
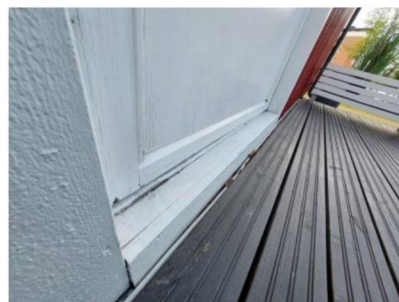
Utvändigt / Dörrar

-Spricka i fönster på balkongdörr.
-Tröskelbleck finns ej under altandörr, träkonstruktioner lutar fel.
-Underhållsbehov förekommer på balkongdörr.

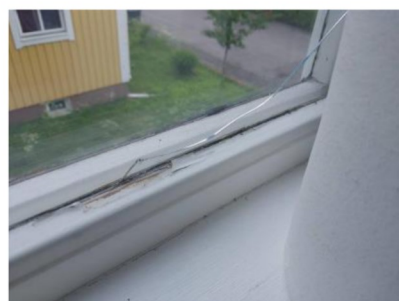
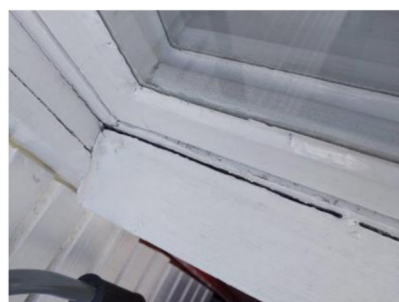
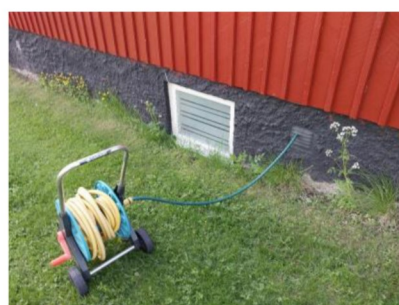
Utvändigt / Fönster

- Sprickor finns i fönsterrutor på flertalet ställen.
- Mindre otätheter noterades kring fönsterbleck.
- Källarfönster som delvis ligger under marknivå förekommer.
- Mindre färgsläpp förekommer på fönster.

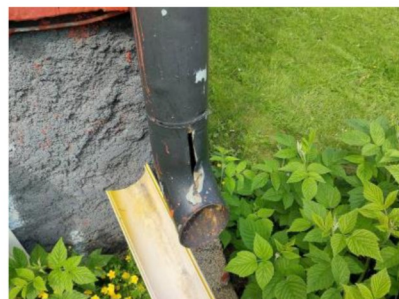
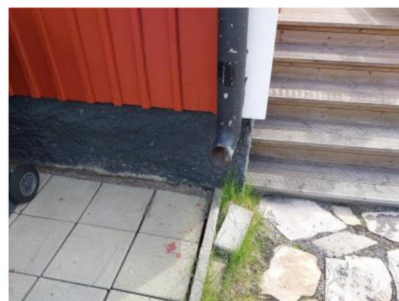
Utvändigt / Hängrännor / Stuprör

- Stuprör och hängrännor är äldre.
- Hål förekommer vid utkast på stuprör.
- Vatten från alla stuprör leds ej bort från huset.

Dessa brister innebär ökad fuktbelastning på fasad och grundmur vilket kan leda till fuktrelaterade skador.

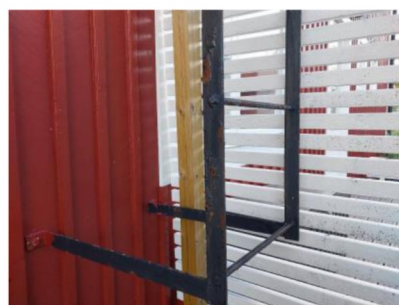
Utvändigt / Tak

- Väggstege är rostig.

Risk finns att väggstege rostar sönder.

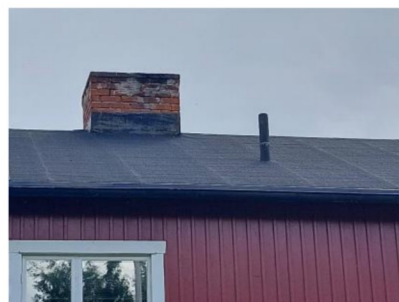
- Väderskydd finns ej på skorsten.

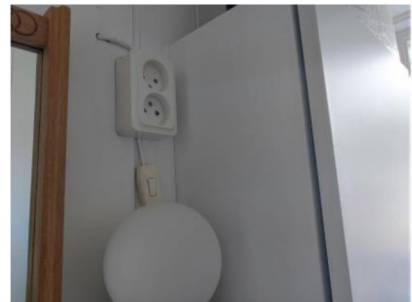
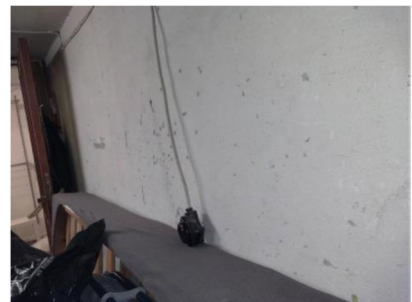
Entréplan / Allmänt hela huset

Brister noterades i elinstallationer, så som:

- Ojordat eluttag i toalett.
- Blandade eluttag i samma rum, i vardagsrum.
- Elkabel som ej är klamrad vid dörröppning i tvättstugan.
- Löst eluttag på vägg i del av tidigare garage.

Kontakt med behörig elektriker rekommenderas.

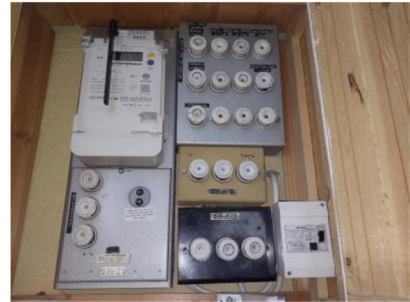
Skyddsglas saknas på flertalet säkringshuvor.

Montera skyddsglas i säkringshuvorna, alternativt byt ut dem.

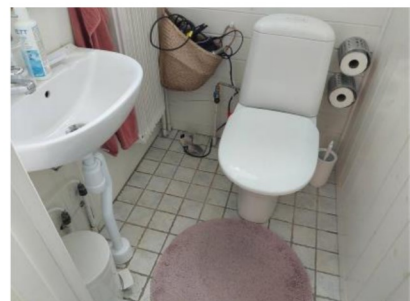
Entréplan / Toalett

- Utrymmet har äldre yt-/tätskikt.
- Tätskikt är ej uppvikt mot väggar och tröskel.
- Avloppsstos till tvättställ sticker ej upp ovan golv.
- Otätheter förekommer kring rörgenomföringar i golv.

Dessa brister innebär ökad risk för fuktskador i omkringliggande konstruktioner.

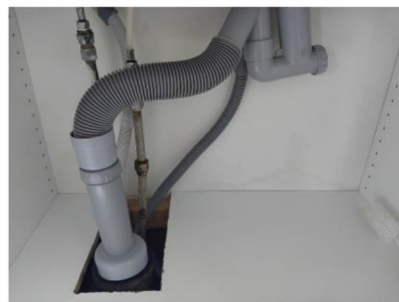
Entréplan / Kök

Fuktskydd saknas i diskbänksskåp.

För att upptäcka eventuella läckage, installera ett fuktskydd.

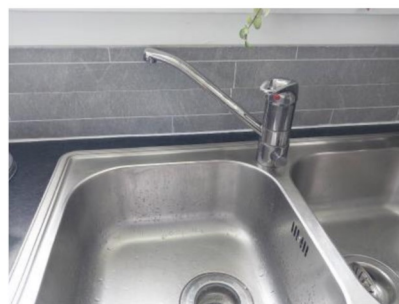
-Ej begränsad svängradie på blandare.

-Fuktfläckar finns på vägg i diskbänksskåp, torrt vid kontroll.

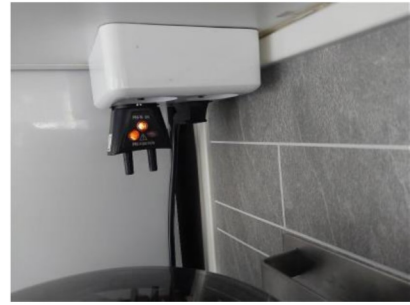
Funktionskontroll av jordade eluttag.

Vid stickprovskontroll av jordade eluttag noterades inga avvikelser.

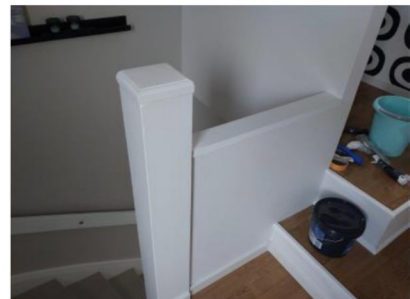
Övre plan / Passage

Delvis lågt trappräcke.

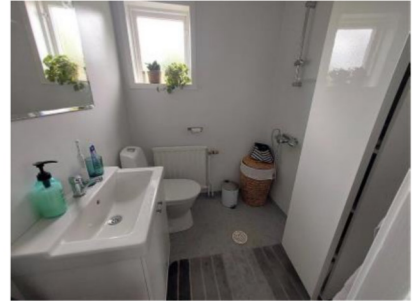
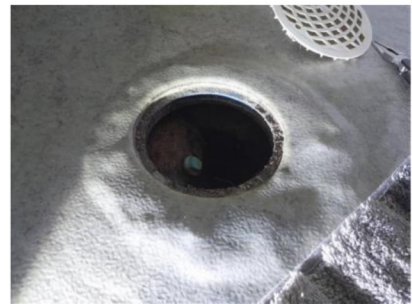
Övre plan / Badrum (används endast som toalett)

- Våtutrymmet har äldre yt-/tätskikt.
- Äldre rostig gjutjärnsbrunn och formförändringar förekommer runt golvbrunn.
- Rör genomföringar finns i golv.
- Rör genomföring i golv vid toalett sitter lågt löst, rycker till vid spolning i toalettstol.

Utrymmet är äldre och har passerat tiden för sin tekniska livslängd.

Renovering av utrymmet rekommenderas. Kontakta en behörig våtrumsentreprenör för en renovering. I samband med renoveringen bör omkringliggande konstruktioner kontrolleras för att upptäcka eventuella följskador.

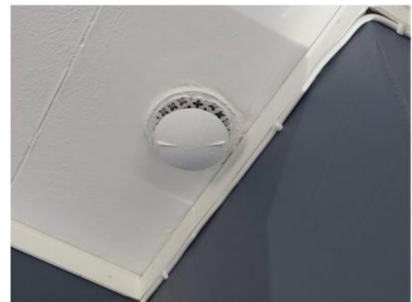
Övre plan / Sovrum 1

Fuktfläckar finns i tak kring ventilationsdon.

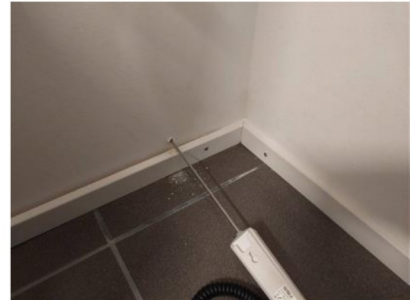
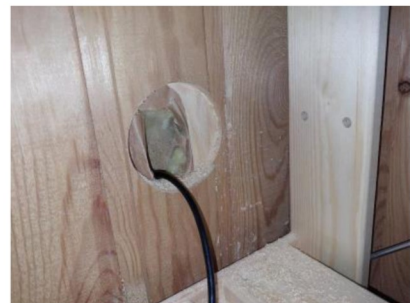
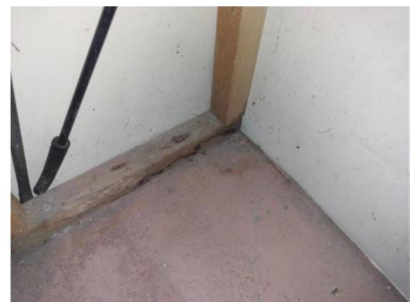
Källarplan / Allmänt hela källaren

Vid kontroll av väggkonstruktion uppmättes fuktvärden över kritisk nivå för mikrobiell tillväxt och normal lukt upplevdes. Det finns risk för mikrobiell tillväxt om den relativa fuktigheten (RF) i den omgivande luften är över 75 %. I furuvirke motsvarar det en fuktkvot (FK) på 17 %.

- Mät punkt i vägg i förråd under trappa uppmättes den relativa fuktigheten till 82% vid 12 grader.
- Mät punkt i golv-/väggvinkel i passage uppmättes den relativa fuktigheten till 70% vid 11 grader.
- Provhål i vägg i förråd/teknikrum uppmättes den relativa fuktigheten till 67% vid 10 grader.
- Fuktkvoten i nedre del av vägg/regel i del av tidigare garage uppmättes till 28%. Väggskivor bågna.

-Utvändigt fuktskydd är sannolikt äldre.

Källargrundmurar med påreglade isolerade ytterväggar.

Vi rekommenderar en fördjupad undersökning för att bedöma orsak och omfattning. Det är viktigt att tänka på att denna rekommendation om fördjupad undersökning gäller hela källaren.

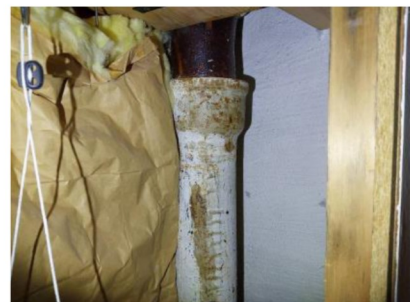
Äldre gjutjärnsstammar och -brunnar finns.

Risk finns att dessa rostar sönder med fuktskador som möjlig följd.

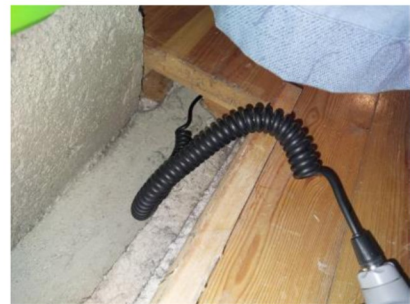
Källarplan / Förråd/Teknikrum

Vid kontroll av golvkonstruktion uppmättes fuktvärden under kritisk nivå för mikrobiell tillväxt och normal lukt upplevdes. Det finns risk för mikrobiell tillväxt om den relativa fuktigheten (RF) i den omgivande luften är över 75 %. I furuvirke motsvarar det en fuktkvot (FK) på 17 %.

- Mät punkt i golv uppmättes den relativa fuktigheten till 52% vid 14 grader.

Grundläggningen består av en betongplatta på mark utan underliggande isolering och med ett uppreglat/flytande golv dikt an betongen. .

Befintlig golvkonstruktion och eventuella väggssyllar riskerar att drabbas av fuktskador på grund av naturlig fuktpåverkan. Detta i sin tur kan leda till mikrobiella skador (angrepp av mikroorganismer) som kan resultera i att mikrobiell lukt sprids till boendemiljön. Om väggssyllarna är tryckimpregnerade kan även en kemisk lukt förekomma.

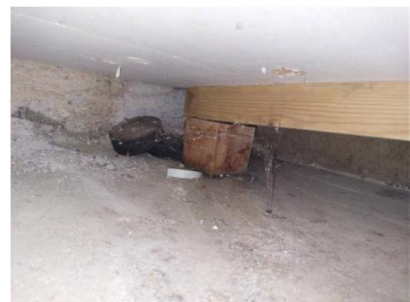
Spillrör leds ej till golvbrunn, fuktfläckar finns på organiskt material.

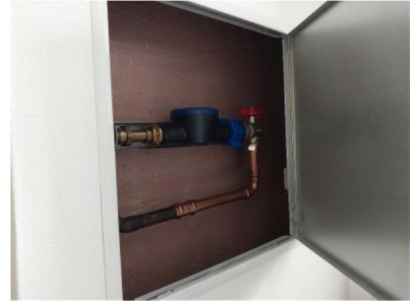
Källarplan / Relax

Huvudavstängningskran är olämpligt placerad.

När Huvudavstängningskran finns i ett utrymme utan tätskikt ökar risken för fuktrelaterade skador i omkringliggande konstruktioner vid ett läckage.

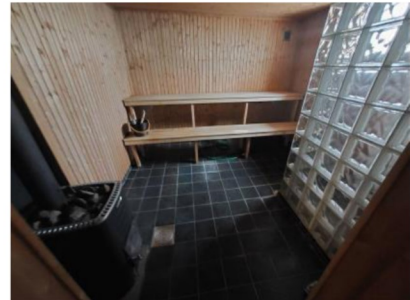
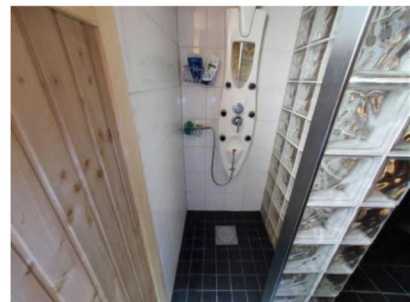
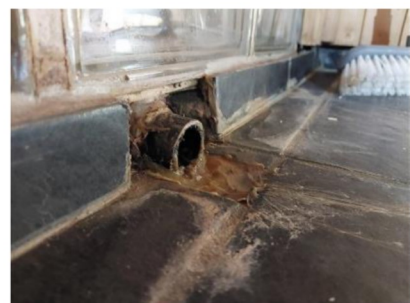
Källarplan / Dusch/Bastu

Brister noterades i utrymmet, så som:

- Förhöjd fuktindikation på väggar i duschzon. Putssläpp finns på nedre del vägg i angränsande rum. Fuktindikering kunde ej genomföras i angränsande utrymme pga inbygg (lucka för huvudavstängningskran).
- Bristfälligt avledning från golvbrunn i duschzon och otätheter förekommer kring rör.
- Golvbrunn vid kamin är ej utbytt vid renovering, äldre rostig gjutjärnsbrunn.
- Brister i golvlutning.
- Otätheter noterades i fogar.

Kontakt med våtrumsentreprenör rekommenderas för kontroll och eventuella åtgärder.

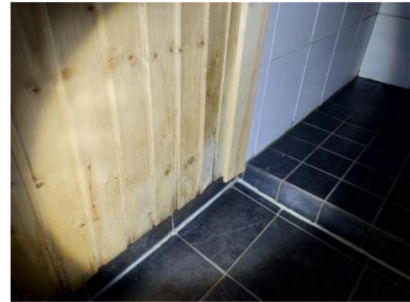
- Missfärgningar förekommer på nedre del av väggpanel.
- Mindre sprickor noterades i kakel.

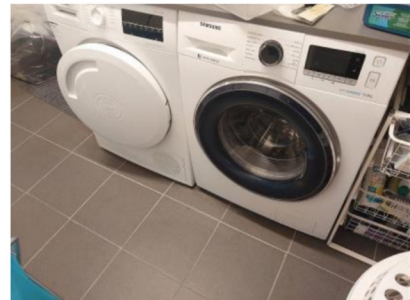
Källarplan / Tvättstuga

- Golvbrunn finns inte i utrymmet.

I denna typ av utrymme bör en golvbrunn finnas. Avsaknaden utgör en ökad risk för fuktskador i omkringliggande konstruktioner.

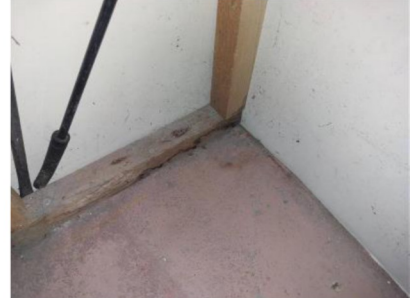
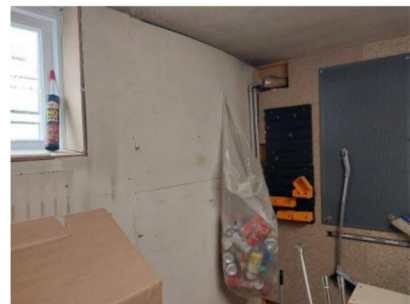
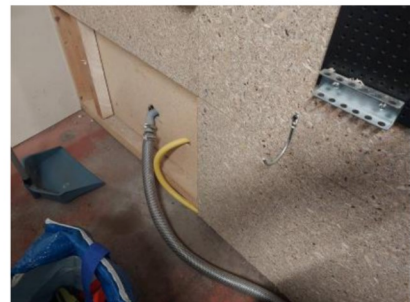
Källarplan / Del av tidigare garage

- Förhöjda fuktvärden uppmättes på nedre del vägg/regel och väggskivor bågna. Se info på allmänt hela källaren.
- Avlopp från tvättstugan leds ut via vägg till golvbrunn i utrymmet.
