Försäkringsbesiktning

1 1/2 plans hus grundlagt med källare byggt 1965 i normalt skick.

Besiktningens utlåtande

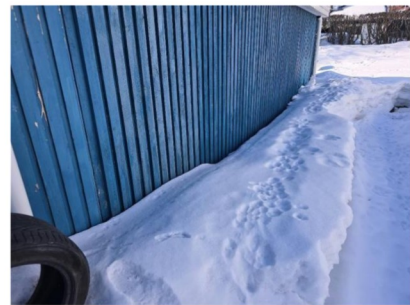
Utvändigt / Markförhållanden

Snötäckta ytor på tak, mark, sockel och delar av fasad.

Eftersom stora delar av den utvändiga besiktningen inte kunnat utföras på grund av snötäckta ytor rekommenderas en kompletterande besiktning när dessa delar är fria från snö.

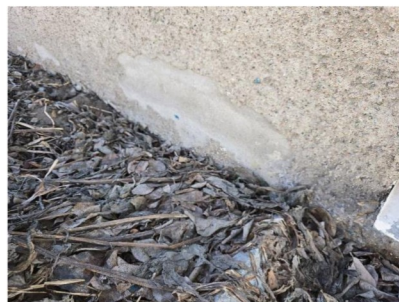
Putssläpp finns från sockeln.

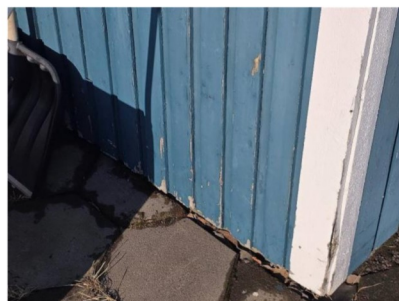
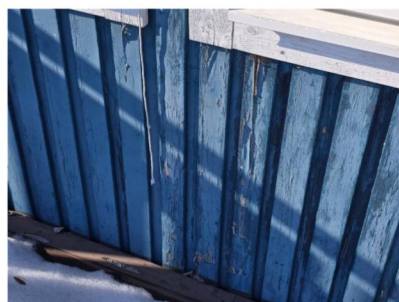
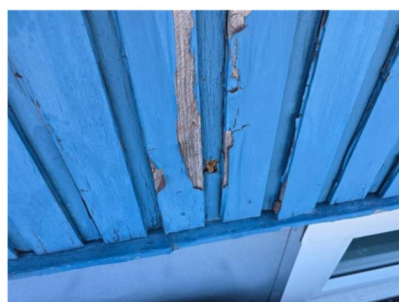
Utvändigt / Fasad

-Fasaden är i behov av underhåll. Färg flagnat och mindre rötskada noterades på norra gaveln.

Fasadpanelen är i behov av målning/underhåll.
Enstaka panelbrädor har mindre rötskador.

Fasadbeklädnad och träkonstruktioner där målningsbehov finns riskerar att få fukt- och rötskador på grund av sämre vattenavvisande förmåga. För att öka livslängden på fasadbeklädnaden rekommenderas målning och underhåll. I samband med ommålning rekommenderas att de rötskadade panelbrädorna byts ut.

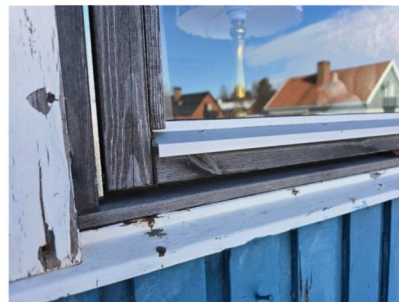
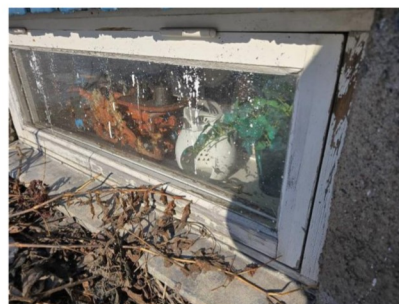
Utvändigt / Fönster

Äldre fönster är i behov av målning/underhåll.

För att öka livslängden på fönster rekommenderas målning och underhåll.

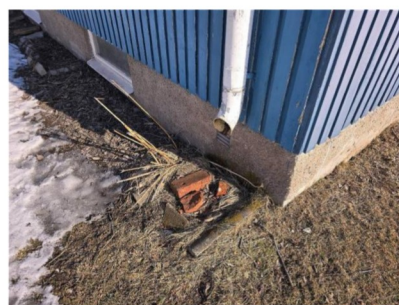
Utvändigt / Hängrännor / Stuprör

Avledning av vatten från stuprör finns ej.

Stuprör som släpper vatten vid husgrunden kan medföra en ökad fuktbelastning på grundmur/sockel som i sin tur kan leda till fuktrelaterade skador.

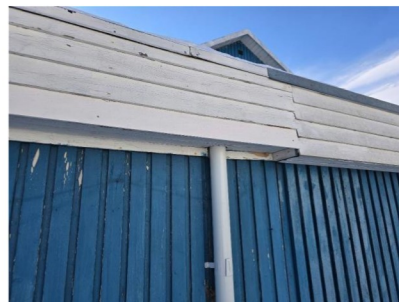
Inbyggda hängrännor och stuprör på garage/förråd.

Eftersom vatten från taket avleds med inbyggda hängrännor/invändiga stuprör finns en ökad risk för fuktskador i omkringliggande konstruktioner. Vanliga orsaker till fuktskador är läckage i skarvar på hängrännor och stuprör eller igensatta takbrunnar.

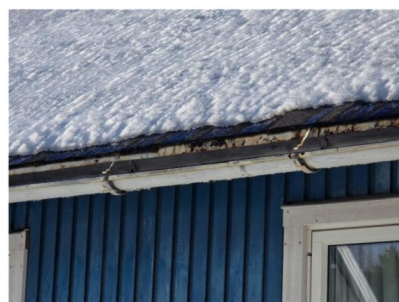
Rännkrokar lossnat från hängränna på baksida.

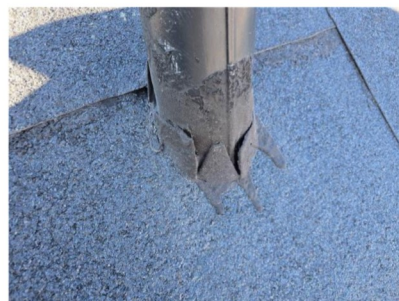
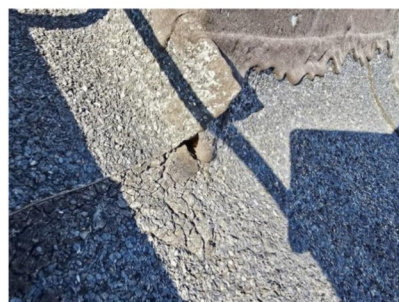
Utvändigt / Tak

-Otäta genomföringar i papptak. Täta genomföringar. Vid osäkerhet kontakta takläggare.

Papptaket otätt vid genomföringar i yttertak.

Detta kan leda till fuktskador i bakomliggande konstruktioner.

Kontakta takläggare för kontroll och åtgärd.

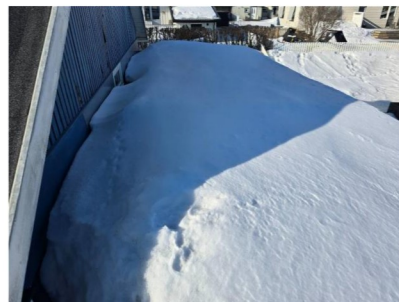
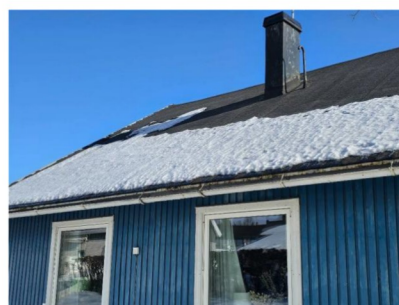
Yttertaken var delvis snötäckt vid besiktningen.

Då yttertaken var snötäckta delvis vid besiktningstillfället kunde inte en fullständig besiktning av taken genomföras.

Vi rekommenderar en kompletterande besiktning när taket är fritt från snö.

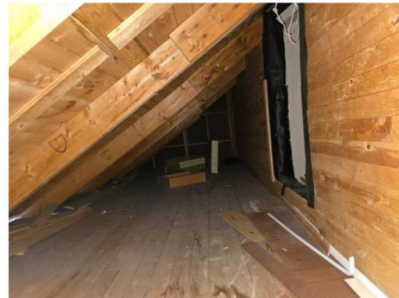
Utvändigt / Vind

Vid kontroll av vinden uppmättes fuktvärden under kritisk fuktnivå för mikrobiell tillväxt och en normal lukt upplevdes.

Fuktkvoten i underlagstak/takbjälkar uppmättes till 12 %.

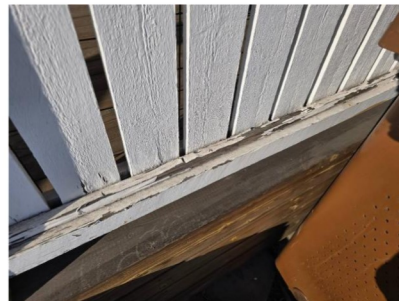
Utvändigt / Entrébro

Broräcke är rötskadat.

Kontakta snickare.

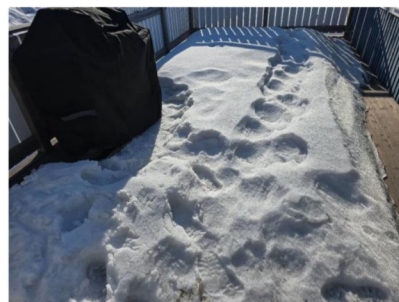
Utvändigt / Altan

Altan var snötäckt vid besiktningen.

Då altan var snötäckt vid besiktningstillfället kunde inte besiktning genomföras.

Vi rekommenderar en kompletterande besiktning när altan är fri från snö.

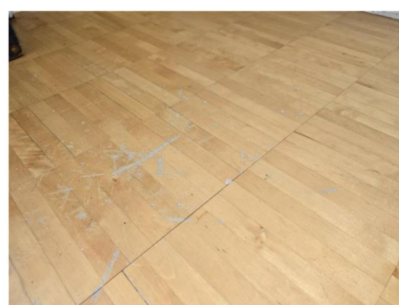
Hela huset / Allmänt

I huset förekommer normalt slitage och mindre brister allmänt så som:

-Rörelsesprickor i skivskarvar i innerväggar.

-Golvknarr.

-Slitage på ytskikt och trädetaljer.

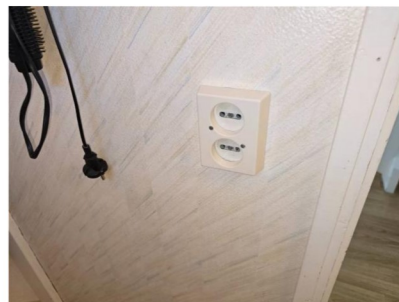
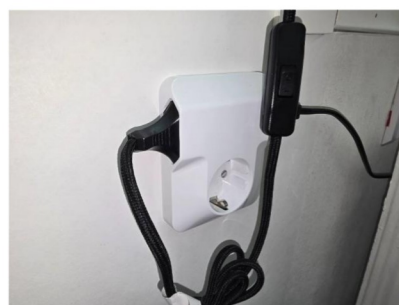
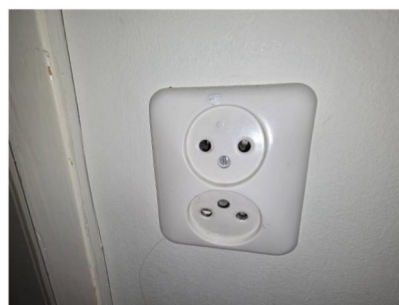
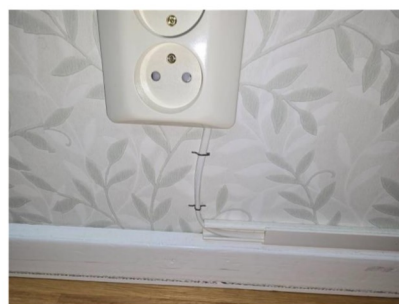
Elanläggningen i huset har brister.

- Ojordade uttag finns i våtrum.
- Lampsladdar nyttjad för fast installation.
- Jordat uttag utan framdragen jord i kök.
- Petsydd saknas på vissa vägguttag.

Brister i elinstallationer är en säkerhetsrisk som kan orsaka både personskador och brand.

Kontakta en elektriker för kontroll och åtgärd.

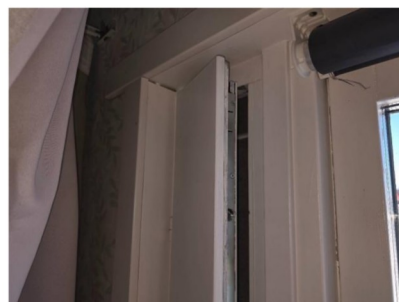
Ingen permanent tilluft i sovrum på övre plan men vädringsluckor finns.

Borra upp tilluft i vädringsluckor och montera tallriksventil.

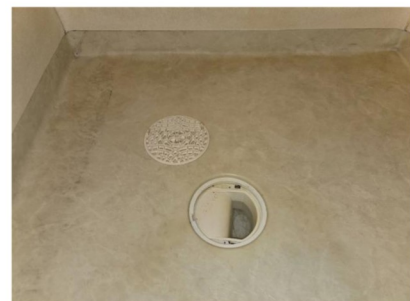
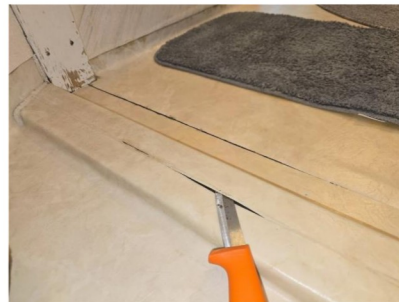
Entréplan / Dusch/Toalett

-Äldre tätskikt i våtrum med brister.

Våtutrymmet har äldre yt-/tätskikt.

- Klämringen i golvbrunnen är lös.
- Otäta skarvar i golvbeklädnaden.
- Mattsläpp fläckvis från golv.
- Rörgenomföringar i vägg i duschzonen.
- Golvmattan ligger ej an i golv/väggvinkeln.
- Otäta rörgenomföring i golv.

Eftersom funktionen, som innebär att ytskiktet/tätskiktet ska vara vattentätt, kan vara nedsatt finns en ökad risk att vatten tränger igenom ytskiktet/tätskiktet med vattenskadorna i omkringliggande konstruktioner som följd.

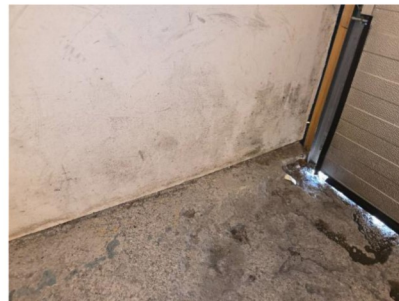
Mikrobiell påväxt på vägg.

Värme och ventilationsproblem.

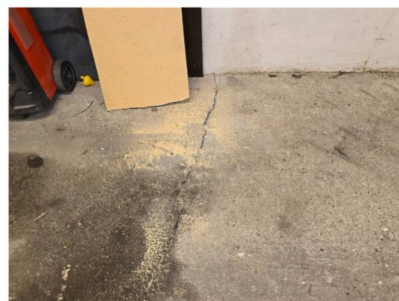
Grovgjuten betongplatta med sprickor.

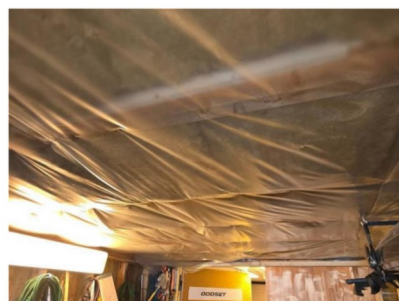
Innertak finns ej i förråd.

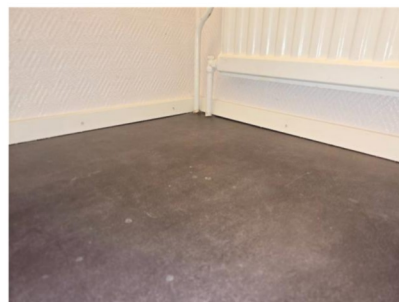
Övre plan / Toalett

Tätskikt på golv med uppvik mot vägg och tröskel finns ej i wc.

Detta innebär ökat risk för fuktskador vid ett eventuellt läckage i utrymmet. Vatten kan tränga ner i omkringliggande konstruktioner med fuktrelaterade skador som följd.

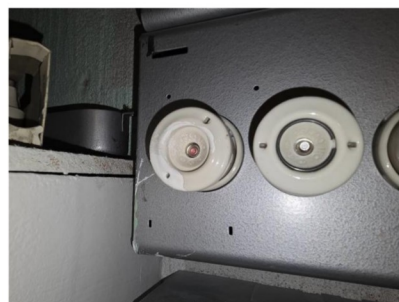
Källarplan / Förråd

Skyddsglas saknas på några propphuvar.

Montera skyddsglas i säkringshuvorna, alternativt byt ut dem.

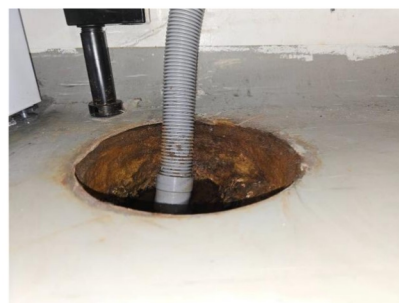
Källarplan / Tvättstuga

Våtutrymmet har äldre tätskikt på golv.

Utrymmet är äldre och har passerat tiden för sin tekniska livslängd.

- Otäta skarvar.
- Klämring saknas i golvbrunnen.
- Plastmatta släppt från underlag.

Renovering av golvbeklädnaden rekommenderas. Kontakta en behörig våtrumsentreprenör för en renovering.

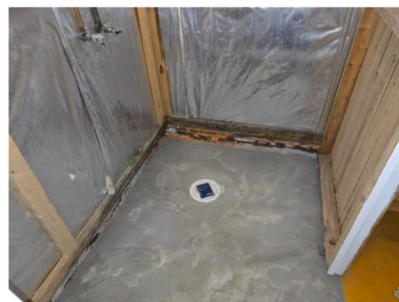
Källarplan / Relax/bastu

Renovering påbörjad.

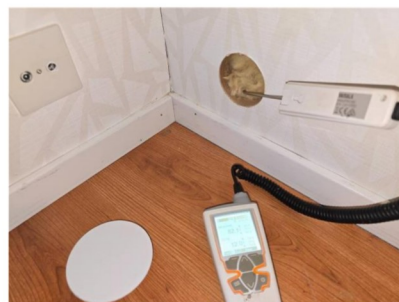
Källarplan / Sovrum 5

-Påreglade isolerade väggar i sovrum i källare skadade. Riv bort.

Vid kontroll av väggkonstruktionen uppmättes fuktvärden över kritisk nivå för mikrobiell tillväxt och mikrobiell lukt upplevdes vid inträde i rum och från isolering i provhål i vägg.

Källargrundmurar med påreglade isolerade ytterväggar. Denna konstruktion får ofta skador på grund av naturlig fuktvandring. Den relativa fuktigheten uppmättes till 82 %.

Riv ut påreglade väggar på källarytterväggarna och ersätt med målad betong eller oorganiska material. Vid osäkerhet kontakta fuktutredare.
