# Besiktningsprotokoll

Försäkringsbesiktning för Anticimex Säljarförsäkrat

| Fastighetsbeteckning:<br>Matarengi 5:23 | |

| Besiktningsdatum:<br>2025-08-12 | Protokollnummer:<br>69170162 |

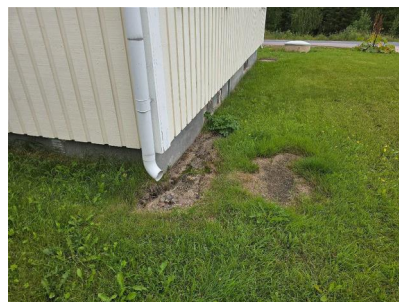
Områden där marken lutar mot huset förekommer.

Detta innebär en ökad fuktbelastning mot grunden vilket i sin tur kan orsaka fuktskador i huset.

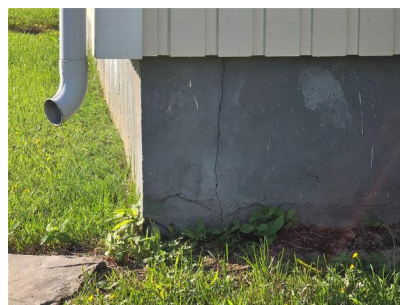
Sprickor finns i sockel.

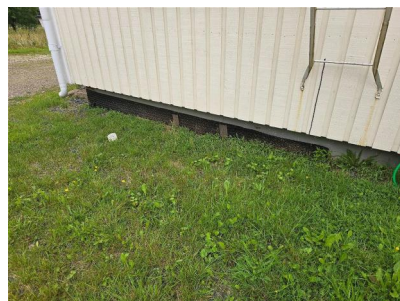
Platonmatta synlig ovan mark.

Dropplist ej monterad ovan platonmatta.

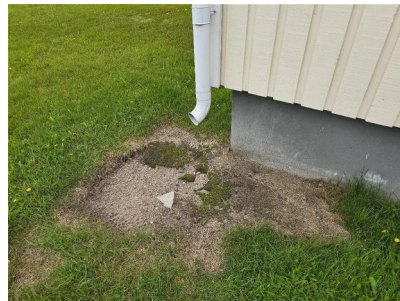
Avledning av vatten från stuprör finns ej.

Stuprör som släpper vatten vid husgrunden kan medföra en ökad fuktbelastning på grundmur/sockel/källare som i sin tur kan leda till fuktrelaterade skador.

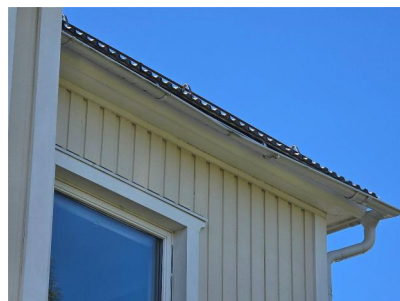
Hängränna lutar fel.

Justera hängrännor.

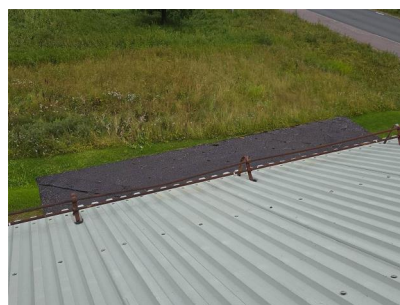
Shingel på låglutande tak.

Taktäckningen ej anpassad för rådande taklutning vilket innebär en ökad risk för att taket läcker.

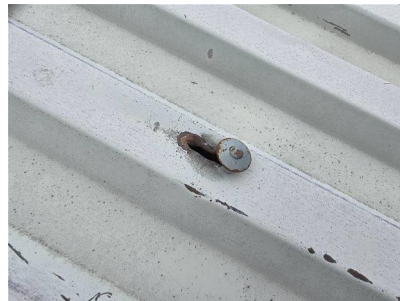
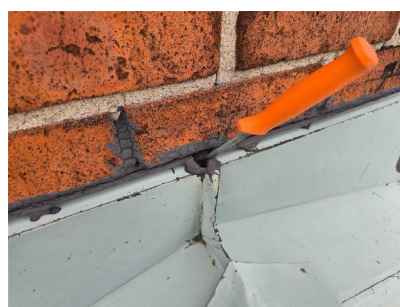
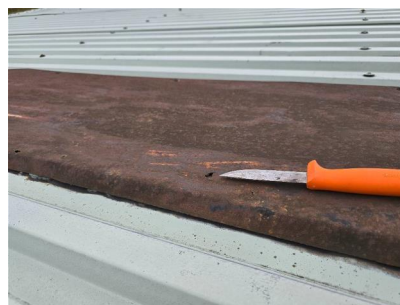
Äldre spikat plåttak. Plåttaket läcker (se vind). Otätheter förekommer i plåttaket.

- Spikar rest sig från infästningar.
- Plåtbeslag otät runt skorstenen.
- Tätband finns ej undernockplåten.
- Rosthål i plåtbeslag.
- Snörasskydd otäta vid infästningar.

Kontakta takläggare/plåtslagare för kontroll och åtgärd av yttertak.

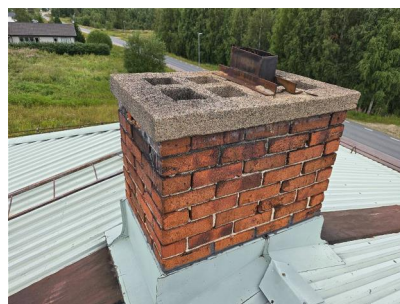
Skorstenen saknar väderskydd. Frostsprängda tegelstenar och vittrade fogar i skorstenen förekommer.

Väderskydd kan monteras för att skydda mot nederbörd som annars kan orsaka fuktskador och frostsprängning i skorstenen/ murstocken.

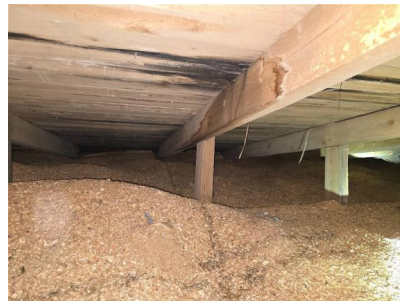
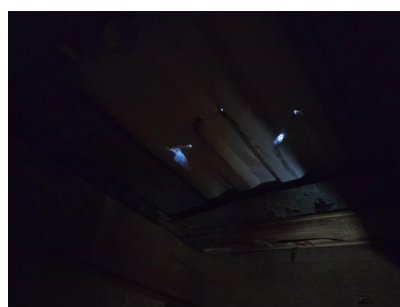
-Läckage finns genom yttertaket.  
Mindre mängd isolering blöt under läckage.

-Hål i plåttak (dagsljus lyser in) och kondensskydd saknas där tidigare taklucka förekommit.

Se yttertak.

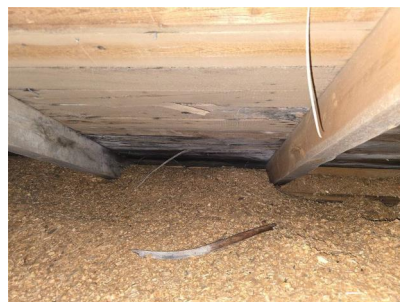
Vid kontroll av vinden har fuktvärden under kritisk fuktnivå för mikrobiell tillväxt uppmätts, dock finns mikrobiell påväxt på underlagstaket.

Fuktkvoten i underlagstak/takbjälkar uppmättes till 10 %.

Den upptäckta mikrobiella påväxten på underlagstaket är ett tecken på att vinden har tillförts eller tillförs fukt inifrån bostaden.

För att komma tillrätta med detta behöver fukttillförseln inifrån bostaden minskas. Det kan göras genom att ventilationen i bostaden förbättras samt att eventuella otätheter i vindsbjälklaget (tak-/väggvinklar, taklucka med mera) tätas. Läs Anticimex faktablad om ouppvärmda vindsutrymmen för tips och råd.

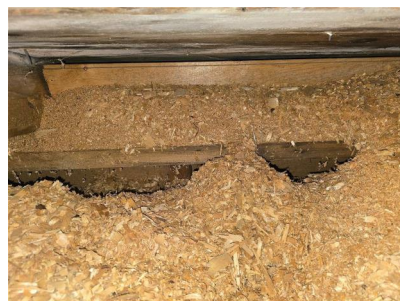
Isolering sjunkit i några av väggfacken i ytterväggar.

Fyll upp med Isolering. Packa isoleringen hårt.

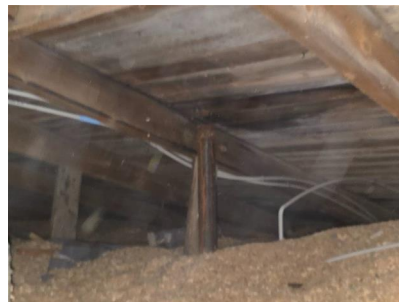
Gammalt avluftsningrör avslutas på kallvinden.

Oklart om avluftsningrör är i bruk.

Risk för fukt från avloppssystem leds ut på kallvinden om rör är i bruk.

Kontrollera avluftsningrör. Plugga rör om avluftsningröret är urkopplat. Är rör i bruk måste vakuumventil monteras på avluftsningröret.

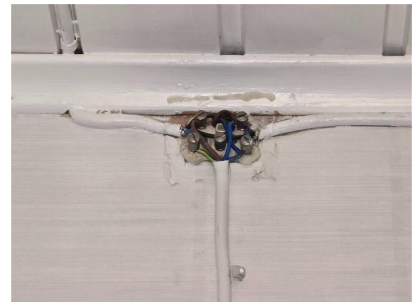
Lock på kopplingsdosa (under innertak) saknas.

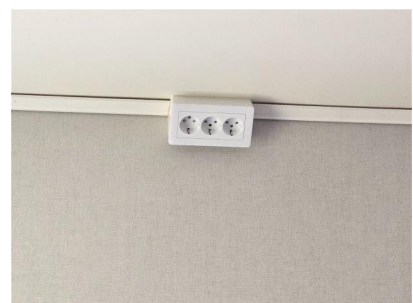
Jordat uttag (under innertak) utan framdragen jord.

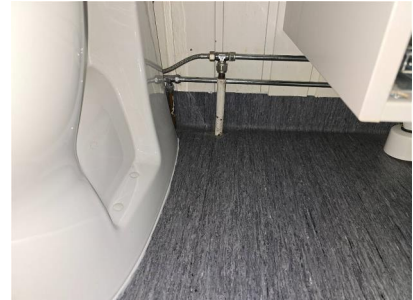
Otäta rör genomföringar i golv.

Täta rör genomföringar.

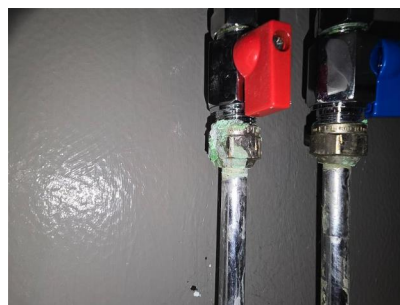
Klämringskoppling i tvättställsskåpet läcker.

Kontakta rörmokare.

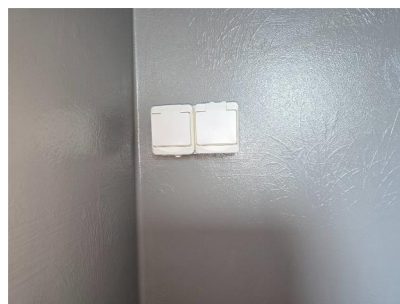
Vägguttag ur funktion.

Ingen ström i uttaget.

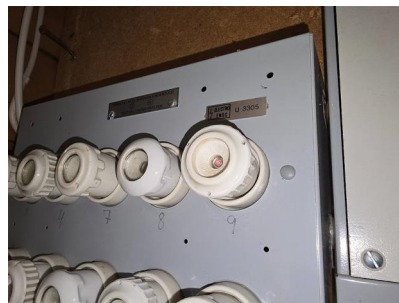
Skyddsglas saknas.

Montera skyddsglas i säkringshuvarna, alternativt byt ut dem.

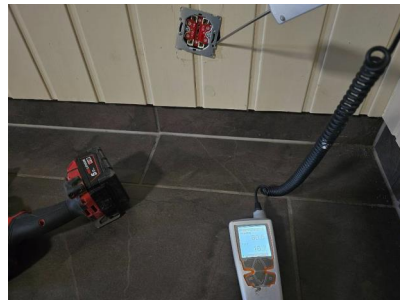
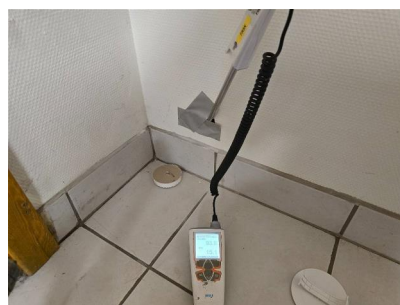
Vid kontroll av väggkonstruktionen uppmättes fuktvärden över kritisk nivå för mikrobiell tillväxt och mikrobiell lukt upplevdes från provhål i vägg i tvättstuga.

Mät punkt 1. Provhål vägg tvättstuga. Relativa fuktigheten uppmättes till 94%.

Mät punkt 2. I relax vid vägguttag. Relativa fuktigheten uppmättes till 81%.

Mät punkt 3 i nedre del av vägg i pannrum. Fuktkvoten uppmättes till 27%.

Källargrundmurar med påreglade ytterväggar. Denna konstruktion får ofta skador på grund av naturlig fuktvandring.

Fuktkvoten uppmättes till 27 % och den relativa fuktigheten uppmättes till 94-81 %.

Vi rekommenderar en fördjupad undersökning för att bedöma orsak och omfattning. Det är viktigt att tänka på att denna rekommendation om fördjupad undersökning gäller hela källaren.

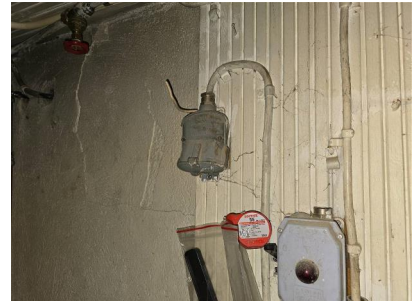
3-fasuttag i metall finns.

Denna typ av uttag tillverkas inte längre då de anses medföra en stor risk för personskada.

Kontakta en elektriker för kontroll och åtgärd.

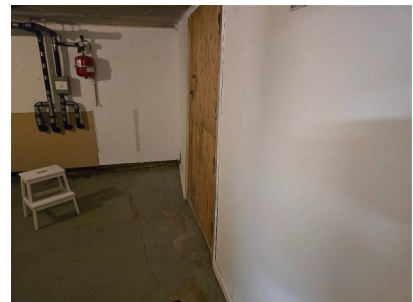
Spricka i betonggolvet.

Vägg mot vedförråd lutar.

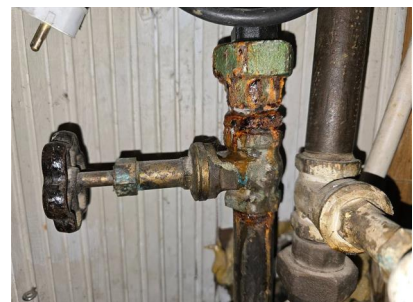
Läckage vid rörkoppling.

Kontakta rörmokare.

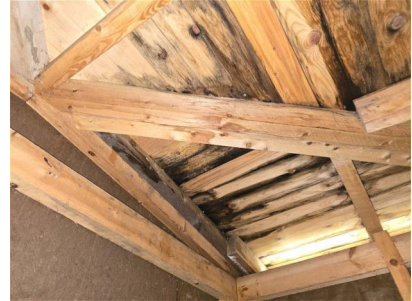
Taket läcker.

Höga fuktindikationer i underlagstaket.

Kontakta takläggare.

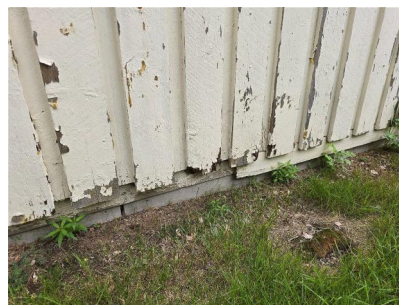
- Garaget utvändigt (fasad, fönster, dörrar och vindskivor) är i behov av målning/underhåll och byte av rötskadade panelbräder.
- Hängrännor läcker och lutar fel.
- Vind enbart kontrollerad via lucka. Kort steg.
