**BODEN SÄVAST 9:52**

**Rödbetsvägen 18****96147 Boden**

| Uppdragsnummer | BD744 |
| Besiktningsdatum | 2026-08-18 |

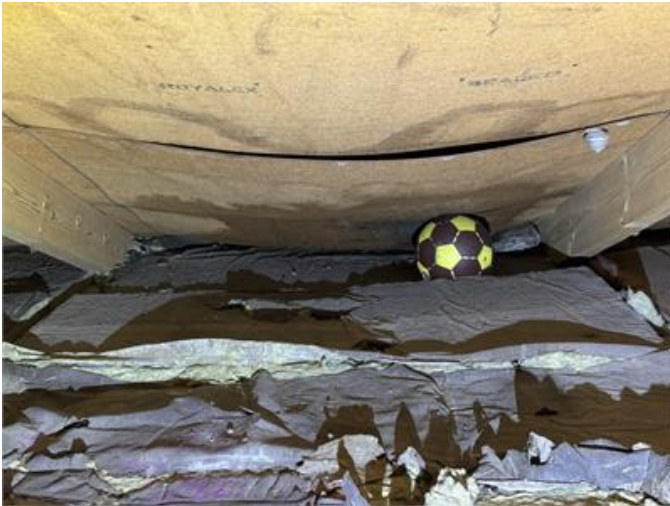
| Besiktningsresultat | | | | | |
|---|---|---|---|---|---|
| Vind ekonomidel | | | X | | Fuktfläckar noterades på underlagstak, otätheter i takplåten förekommer, vilket bör åtgärdas. |

Fuktfleck på underlagstak i vindsutrymme över ekonomidel/garage.

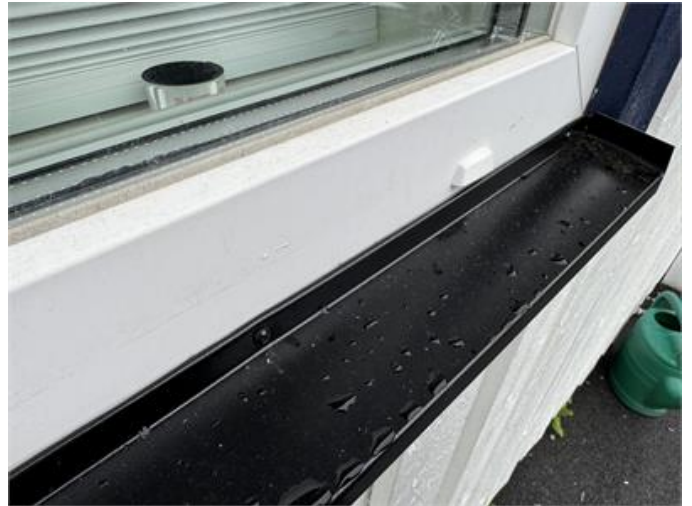
| Besiktningsresultat | | | | | |
|---|---|---|---|---|---|
| Dörrar & fönster | | X | | | Fönsterblecken på alla nya PVC-fönster är felkonstruerade, vilket innebär förhöjd risk för läckage mellan fönster och fönsterbleck.<br><br>Bakdörr till groventré kärvar.<br><br>Enstaka äldre fönsterkassetter förekommer, se därför info på protokollets sista sida pos. 11. |

Felkonstruerat plåtbleck på fönster.

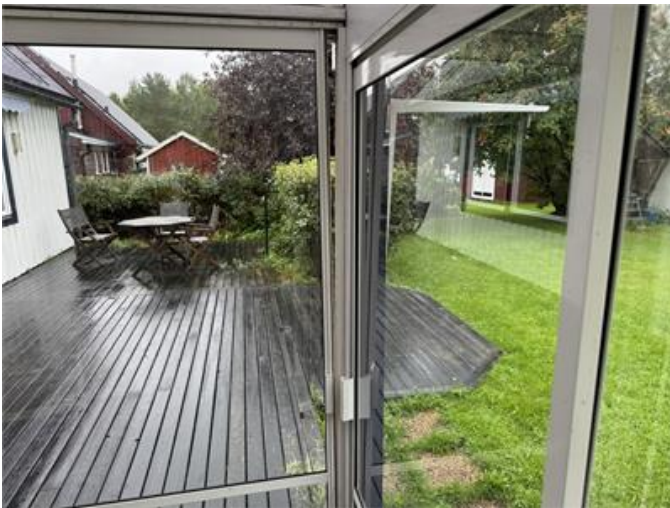
| Besiktningsresultat | | | | | |
|---|---|---|---|---|---|
| Uterum | | X | | | Byggnaden har enklare teknisk standard.<br><br>Golv- och väggar lutar och glaspartierna är skeva och kan inte stängas helt. |

Skeva fönsterpartier i uterum.

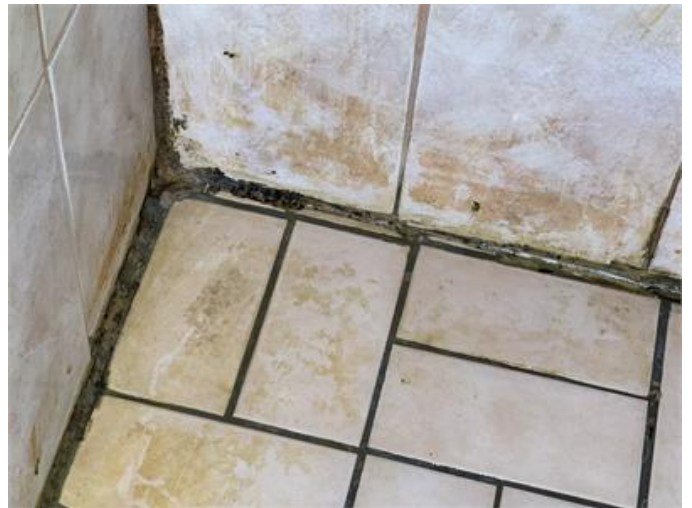
Bristfällig silikonfog i dusch/bastu.

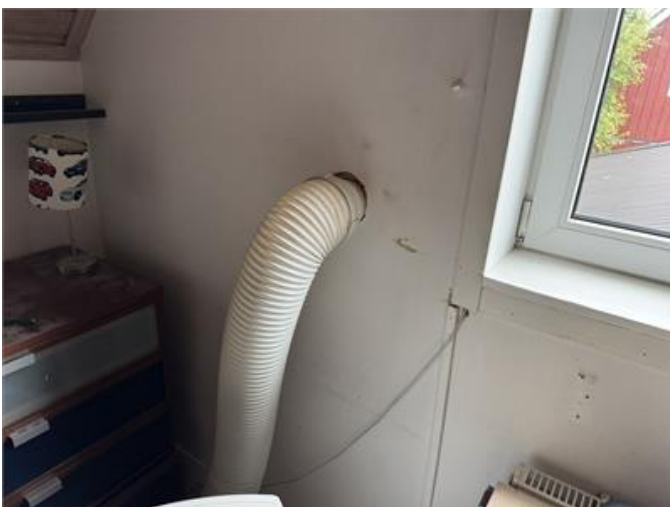
| Besiktningsresultat | | | | | |
|---|---|---|---|---|---|
| Sovrum 2 | | X | | | Luftvärmepump ur funktion.<br><br>Genomföring för avluft från portabel AC har gjorts i yttervägg, vilket innebär risk för kallras vintertid. |
| Sovrum 3 | | X | | | Genomföring för avluft från portabel AC har gjorts i yttervägg, vilket innebär risk för kallras vintertid. |

Genomföring för avluft från portabel AC har gjorts i yttervägg.

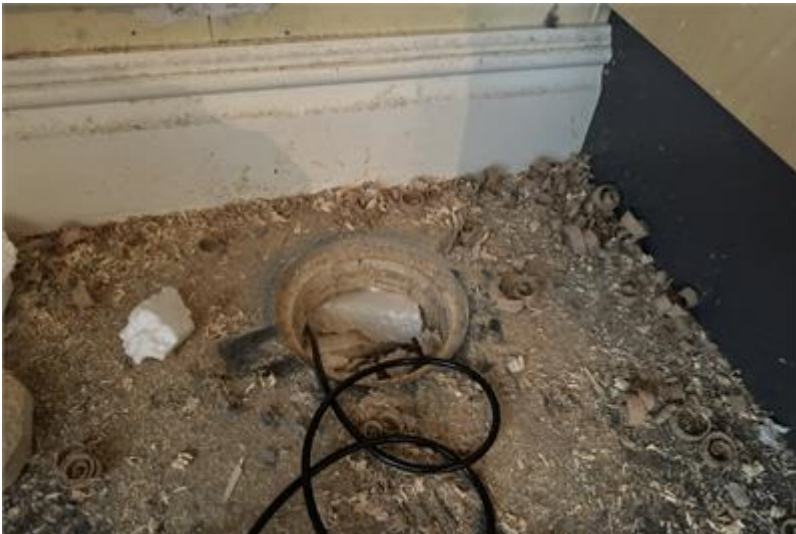
| Byggnadsdel | Kök vid yttervägg |
| Konstruktionsdel | Flytande golv |

Den relativa fuktigheten uppmättes under cellplast vid ytterväggen till ca 57% RF.  
Det kritiska gränsvärdet för mikrobiell tillväxt brukar anges till ca 75% relativ fuktighet (RF).

Vid kontroll av konstruktion uppmättes fuktvärden under kritisk nivå för mikrobiell tillväxt och normal lukt upplevdes.

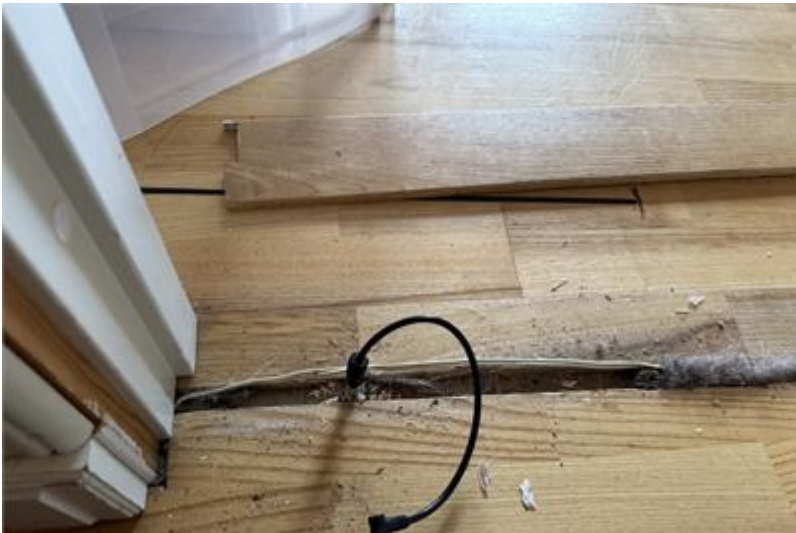
| Byggnadsdel | Under tröskel till sovrum 1 |
| Konstruktionsdel | Flytande golv |

Via mätpunkt under tröskel uppmättes den relativa fuktigheten till ca 48% RF.  
Det kritiska gränsvärdet för mikrobiell tillväxt brukar anges till ca 75% relativ fuktighet (RF).

Vid kontroll av konstruktion uppmättes fuktvärden under kritisk nivå för mikrobiell tillväxt och normal lukt upplevdes.
