# Besiktningsprotokoll

Försäkringsbesiktning för Anticimex Säljarförsäkrat

| Cymbalen 2 | |
| Sydvästgränd 4 | |

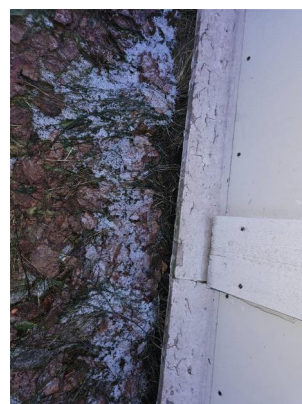
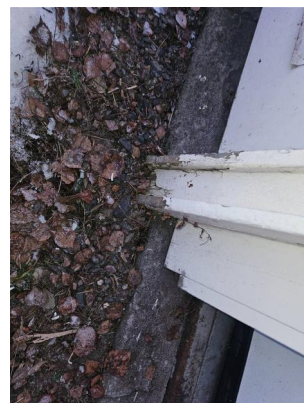
Torrspäckor och färgsläpp på trädetaljer.

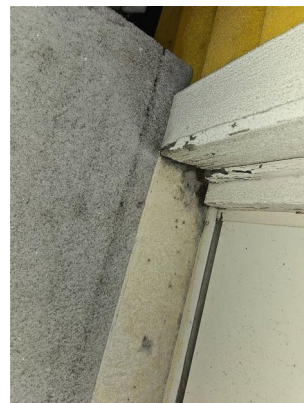
Färgsläpp och torrsprickor på dörrfoder.

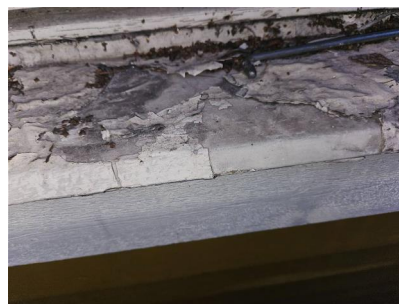
Bucklor och färgsläpp på fönsterbleck.

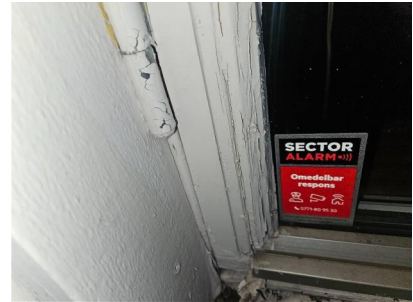
Torrspäckor och färgsläpp på äldre fönster till förråd.

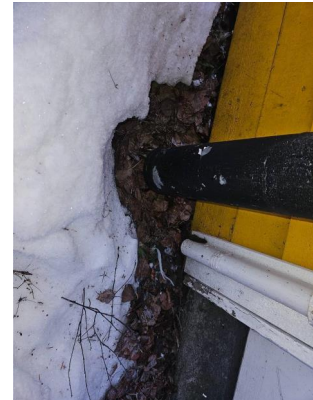
Stuprör avslutas nära fasaden.

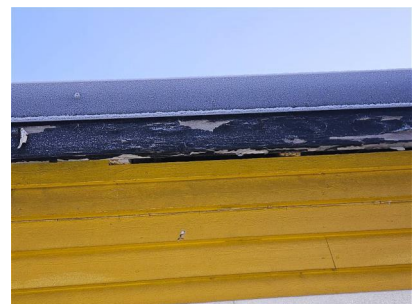
Vindskivor är i behov av målning och underhåll.

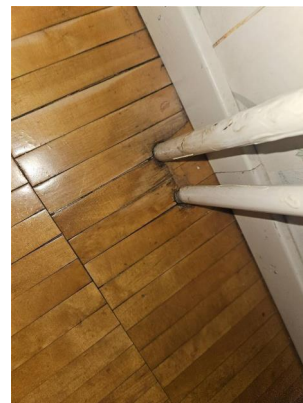
I huset förekommer normalt slitage och mindre brister allmänt som:

- Delvis äldre ytskikt.
- Rörelsesprickor på innerväggar.
- Slitage på golvbeklädnad, lister och trösklar.
- Torrspäckor kring rörgenomföringar i trägolv.
- Ingen jordfelsbrytare finns installerad.

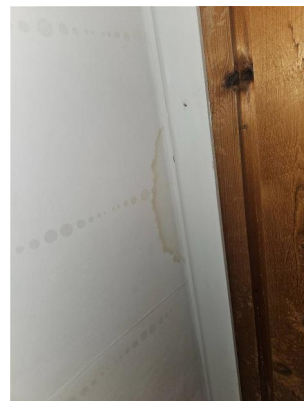
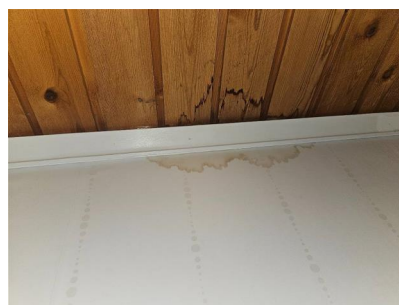
Äldre fuktfläckar vid tak/vägg-vinkel  
(Inga förhöjda fuktindikationer)

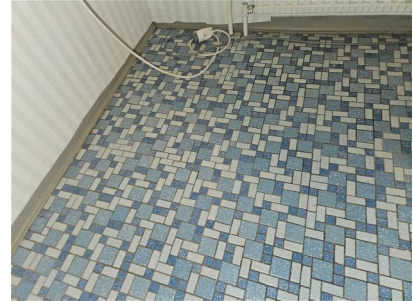
Våtutrymmet har äldre yt-/tätskikt.

Eftersom funktionen, som innebär att ytskiktet/tätskiktet ska vara vattentätt, kan vara nedsatt finns en ökad risk att vatten tränger igenom ytskiktet/tätskiktet med vattenskador i omkringliggande konstruktioner som följd.

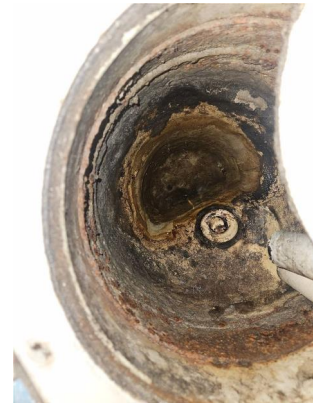
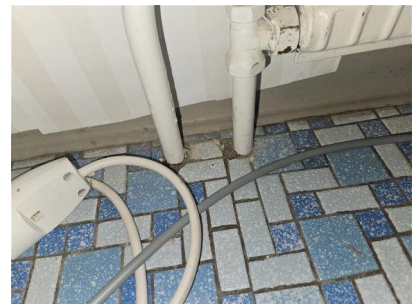
- Äldre typ av gjutjärnsbrunn.
- Rör genomföringar finns i golvet.
- Ojämn golvlutning.

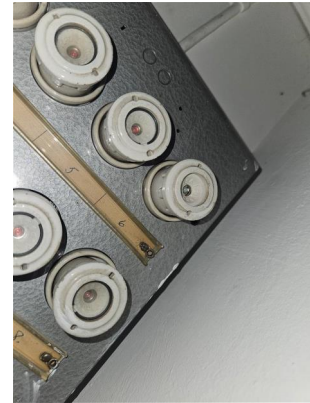
Enstaka säkringshuv saknar skyddsglas.

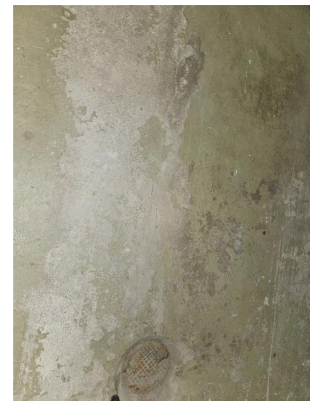
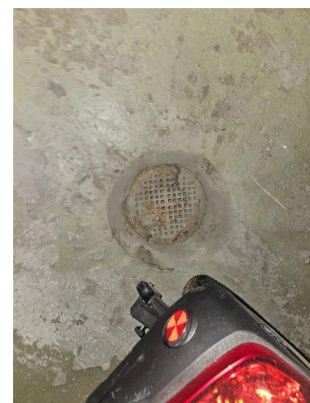
-Slitage och färgsläpp på betongplattan.  
-Äldre rostangripen gjutjärnsbrunn.

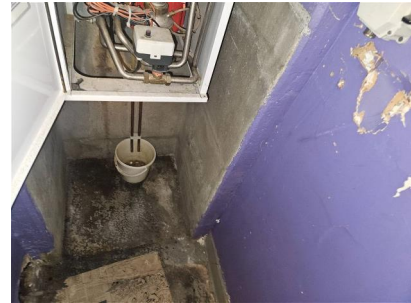
-Slitage och skador på innerväggar.

Ingen golvbrunn i utrymmet.

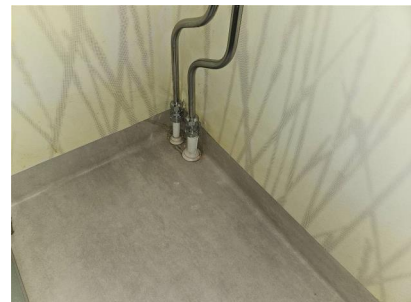
Rör genomföring finns i golv.

Rör genomföringar i golvet medför en ökad risk för att vatten tränger ner i omkringliggande konstruktioner och orsakar fuktskador.

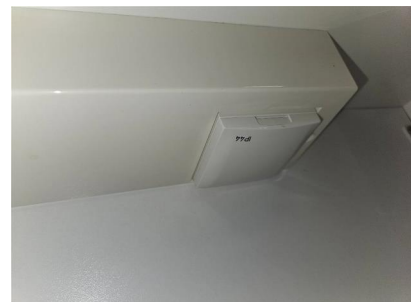
Ingen el i eluttag.

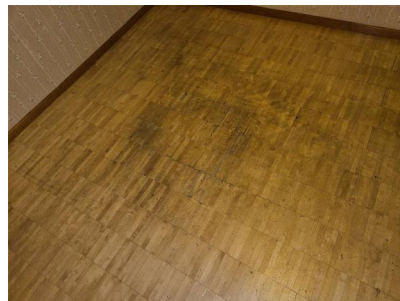
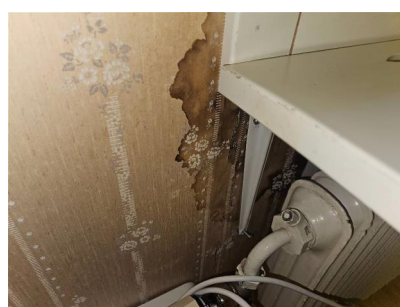
- Mer slitet golv än normalt.
- Äldre fuktfläck under fönster.  
(Inga förhöjda fuktindikationer)
