**Fastighetsuppgifter**

Fastighetsbeteckning  
PITEÅ ARNEMARK 4:45  
Adress  
Arnemarksvägen 91  
94192 Arnemark

| Uppdragsnummer | BD394 |
| Besiktningsdatum | 2025-08-14 |

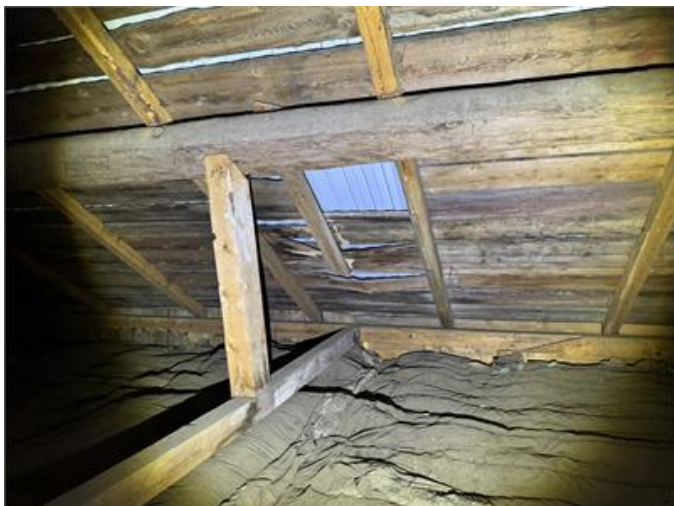
| Besiktningsresultat | | | | | |
|---|---|---|---|---|---|
| Vind | | | X | | Äldre fuktfläckar förekommer på underlagstak och bjälklagsisolering i normal omfattning, håll under uppsikt.<br><br>Underlagstak av brädor är lokalt skadat och saknas delvis, se bilder och beskrivningar.<br><br>Underlagstak av masonitboard på utbyggd del har delvis lossnat och hänger ned. |

Underlagstak av brädor saknas lokalt i vindsutrymme.

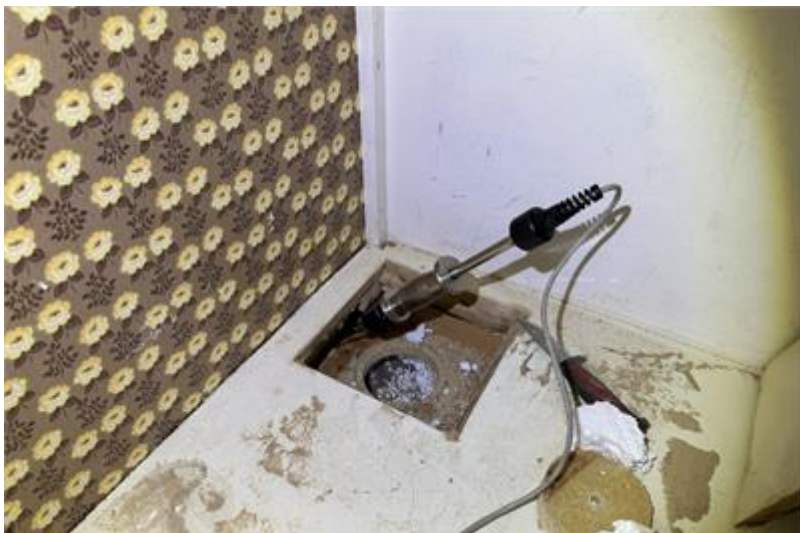
Vid stickprovsmässig kontroll av golvkonstruktionen i den utbyggda delen observerades att golvet är uppbyggt med en flytande konstruktion. Flytande golv på betongplatta betecknas som en riskkonstruktion med avseende på fukt- och mikrobiella skador. Vid stickprovsmässig kontroll av konstruktionen uppmättes förhöjda fuktvärden och en mikrobiell lukt upplevdes i provhålet, det rekommenderas därför att en fortsatt teknisk undersökning utförs. Se även info på protokollets näst sista sida Pos. 8.

| Byggnadsdel | Förråd |
| Konstruktionsdel | Flytande golv |
| Konstruktionsuppbyggnad | Betongplatta / sand / cellplastisolering / plastfolie / spånskiva |

Fuktkvoten uppmättes i ytterväggens cyllregel till ca 28%. Det kritiska gränsvärdet för mikrobiell tillväxt brukar anges till ca 15-17% fuktkvot (FK).

Vid kontroll av konstruktion uppmättes fuktvärden över kritisk nivå för mikrobiell tillväxt och en mikrobiell lukt upplevdes, se kommentar/riskanalys.

Notera att stickprovsmässig undersökning är utförd samt att mätvärden normalt sett kan variera över årstiderna. För att säkert fastställa konstruktionens kondition och fuktstatus måste en mer omfattande undersökning utföras.

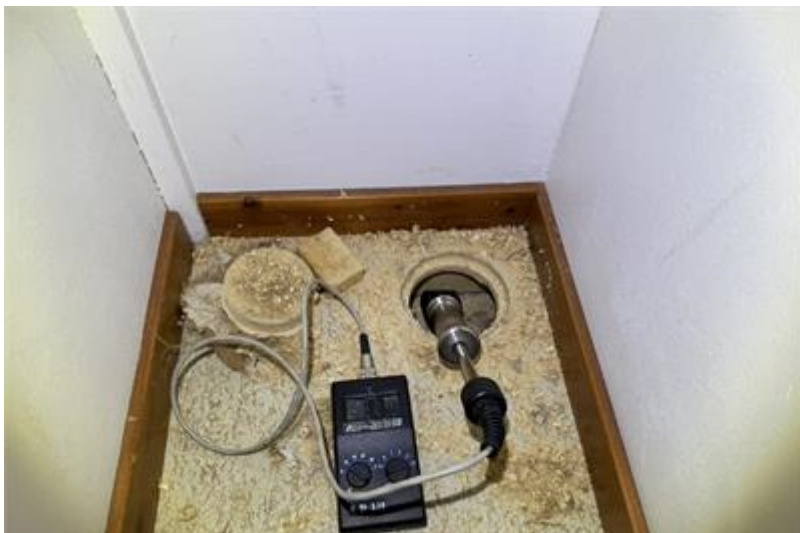
Vid stickprovsmässig kontroll av golvkonstruktionen i den äldre ladugårdsbyggnaden som inretts till boendelänga observerades att golvet är uppbyggt med en s.k. uppreglad konstruktion på betongplatta. Uppreglade golv på betongplatta betecknas som en riskkonstruktion med avseende på fukt- och mikrobiella skador. Vid kontroll av konstruktionen uppmättes något förhöjda fuktvärden och en mikrobiell lukt upplevdes i provhålet, det rekommenderas därför att en fortsatt teknisk undersökning utförs. Se även info på protokollets näst sista sida Pos. 9.

| Byggnadsdel | Sovrum 1 |
| Konstruktionsdel | Uppreglat golv |
| Konstruktionsuppbyggnad | Betongplatta / träreglar / spånskiva |

Fuktkvot uppmättes i träregel som inte ligger i direkt kontakt med betongplatta till ca 21%. Det kritiska gränsvärdet för mikrobiell tillväxt brukar anges till ca 15-17% fuktkvot (FK).

Vid kontroll av konstruktion uppmättes fuktvärden över kritisk nivå för mikrobiell tillväxt och en svag mikrobiell lukt upplevdes, se kommentar/riskanalys.

Notera att stickprovsmässig undersökning är utförd samt att mätvärden normalt sett kan variera över årstiderna. För att säkert fastställa konstruktionens kondition och fuktstatus måste en mer omfattande undersökning utföras.
