## Försäkringsbesiktning

Detta hus är uppfört 1974 och underhållsbehov förekommer.

## Besiktningsutlåtande

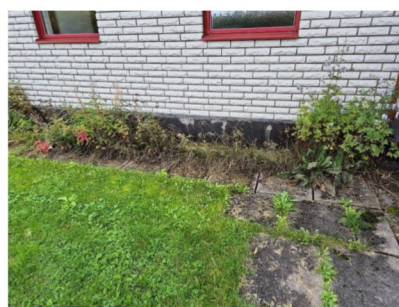
Växter finns i anslutning till grundmur.

Området närmast huset rekommenderas att vara fritt från växtlighet.

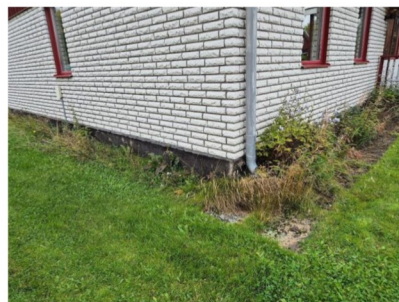
Marken lutar mot huset områdesvis.

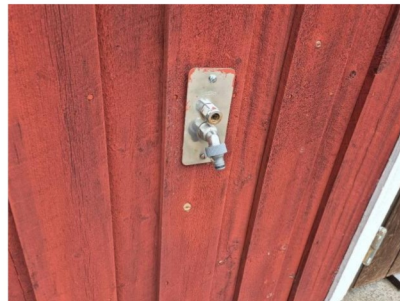
Vattenutkastaren är inte frostsäker.

När vattenutkastaren inte är frostsäker ökar risken för att den ska frysa sönder och orsaka vattenskada.

Byt till självdränerande vattenutkastare vilket innebär att den är frostsäker.

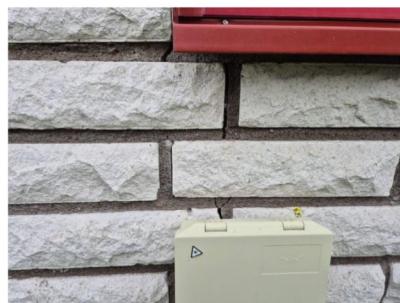
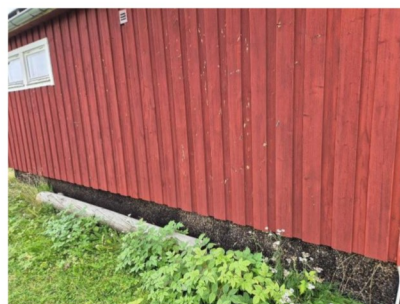
- Sprickor finns i tegelfasaden. Dessa bedöms inte ha lett till bakomliggande skador.

- Torrspirckor på träfasad. Målning rekommenderas.

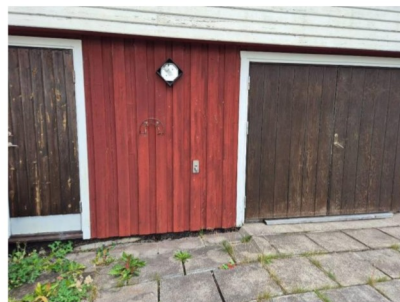
Ytterdörrar och portar har torrspirckor och färgsläpp.

Målning och underhåll rekommenderas.

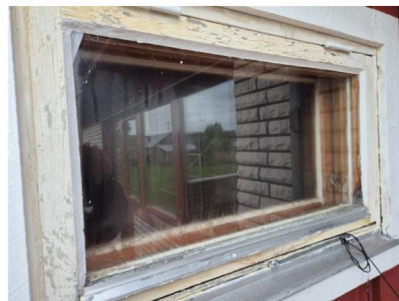
Äldre kopplade 3-glasfönster på ekonomidel har underhållsbehov.

- Missfärgningar mellan rutor.
- Överbleck finns inte.
- Torrspäckor.
- Kittspäckor.

För att öka livslängden rekommenderas underhåll.

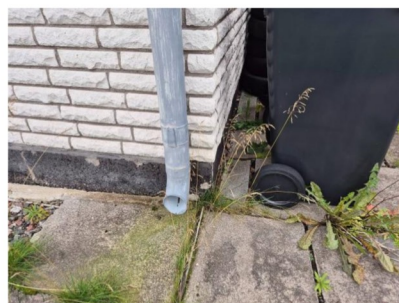
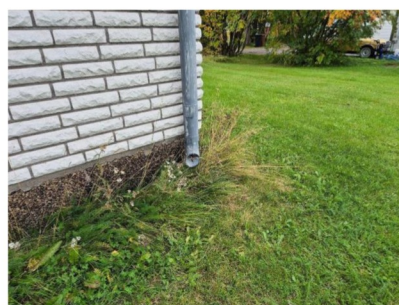
Stuprör är inte anslutet till markledning.

Stuprör som inte är anslutet till markledning kan medföra en ökad fuktbelastning på grundmur/sockel som i sin tur kan leda till fuktrelaterade skador.

Montera gärna avledare.

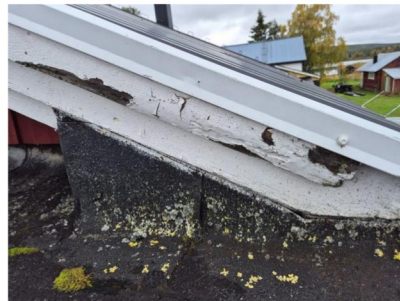
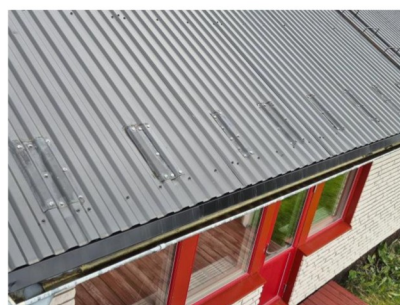
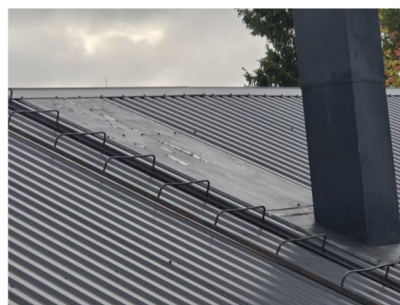
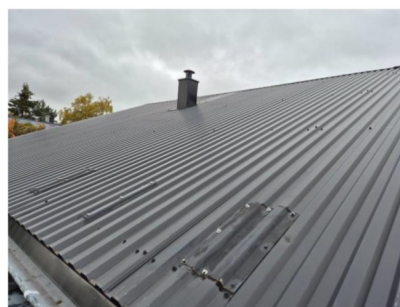
- Vindskivor har färgsläpp och rötskador.
- Lagningar finns efter rasskydd.
- Täckplåtar har färgsläpp.

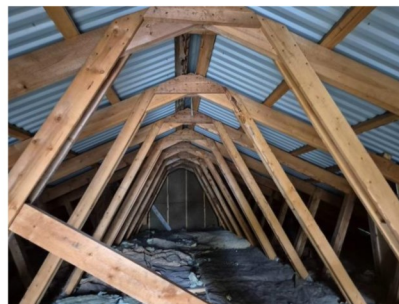
Vid kontroll av vinden uppmättes fuktvärden under kritisk fuktnivå för mikrobiell tillväxt och en normal lukt upplevdes.

Fuktkvoten i takstolar&lågt uppmättes vid besiktningstillfället stickprovisvis till 11-13%.

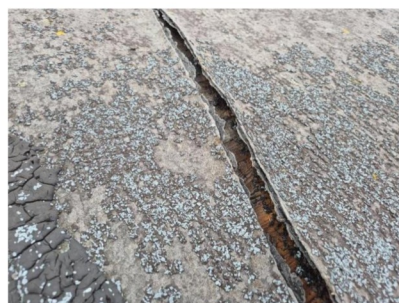
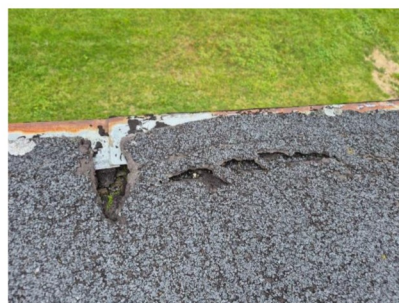
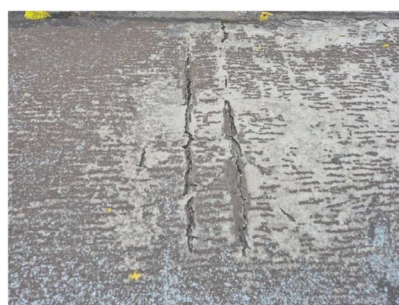
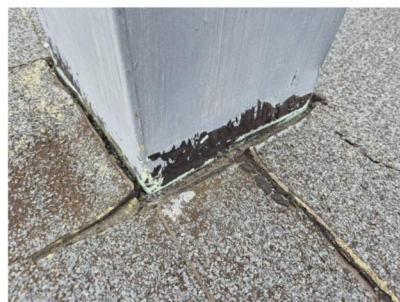
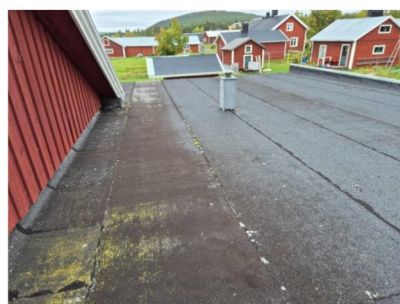
Papptaket ovan ekonomidelen har uppnått sin tekniska livslängd och har skador. Inläckage noterades i förråd, dusch/tvättstuga och allrum. Vi rekommenderar kontakt med en takfirma för bedömning och åtgärd.

Takpappen har uppnått sin tekniska livslängd. Blåsor, sprickor och otätheter förekommer.

Blåsor, sprickor och otätheter på takpappen innebär att fuktskyddet har nedsatt funktion och risk för inläckage ökar.

Vi rekommenderar att du kontaktar en takläggare för en fördjupad undersökning för att bedöma orsak och omfattning samt få lämpliga åtgärdsförslag.

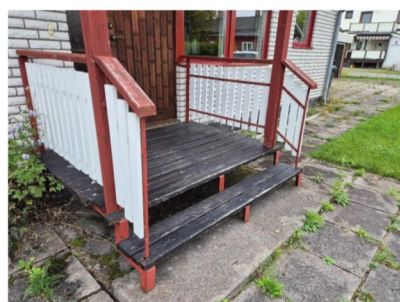
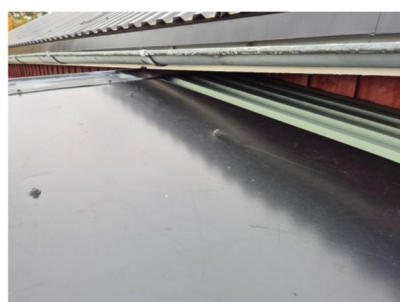
Torrspäckor och färgsläpp finns på trädetaljer.

Plåttaket är ett äldre spikat plåttak. Underhållet med plåtskivor ovanpå.

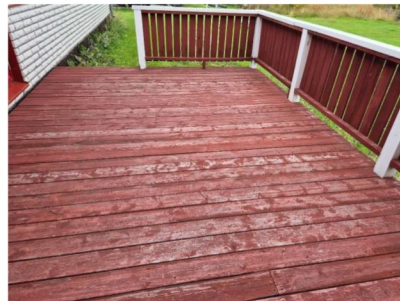
Lutningar och svikt förekommer i altankonstruktionen.

- Enstaka brädor är knäckta/sviktar.
- Färgsläpp.

Underhåll rekommenderas.

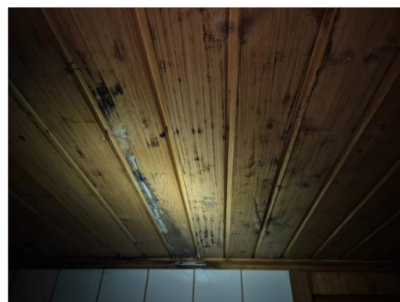
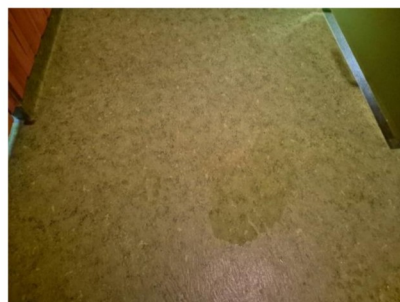
Taket har fuktskador i dusch/tvättstuga samt förråd & allrum i ekonomidel.

De synliga fuktfläckarna tyder på att vatten har runnit in på grund av otätheter. Droppar noterades på innertak och vattensamling finns på golv utanför duschplatsen.

Förhöjda fuktvärden uppmättes.

Vi rekommenderar att du kontaktar en takläggare för en fördjupad undersökning för att bedöma orsak och omfattning samt få lämpliga åtgärdsförslag.

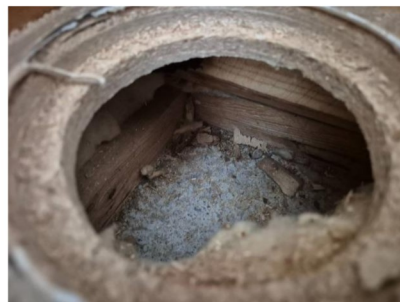
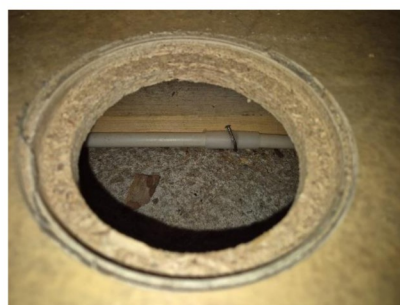
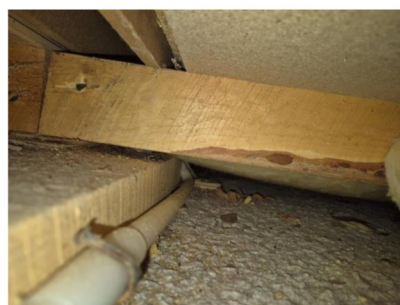
Vid kontroll av golvkonstruktion uppmättes fuktvärden under kritisk nivå för mikrobiell tillväxt och normal lukt upplevdes.

Provhål 1 i golv mot ytterväggshörn i sovrum 1:

- Fuktkvot i ytterväggssyll uppmättes till 11%.
- RF uppmättes till 53% vid +12.5 grader.

Provhål 2 i golv mot hjärtvägg under kyl/frys i kök:

- Fuktkvot i träregel uppmättes till 12%.
- RF uppmättes till 71% vid +11.5 grader.

Befintlig golvkonstruktion och eventuella väggssyllar riskerar att drabbas av fuktskador på grund av naturlig fuktpåverkan. Detta i sin tur kan leda till mikrobiella skador (angrepp av mikroorganismer) som kan resultera i att mikrobiell lukt sprids till boendemiljön. Om väggssyllarna är tryckimpregnerade kan även en kemisk lukt förekomma.

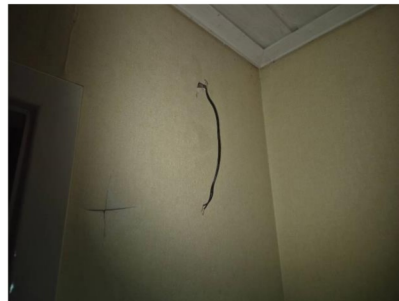
Oskyddade elkablar hänger ut från vägg.

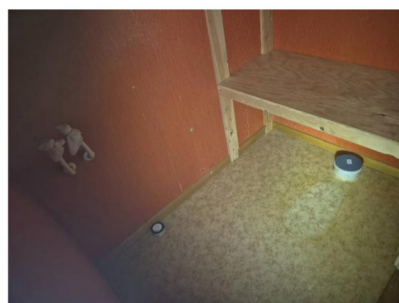
Pluggade avlopp och vattenledningar.

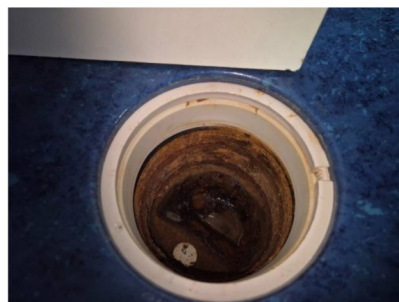
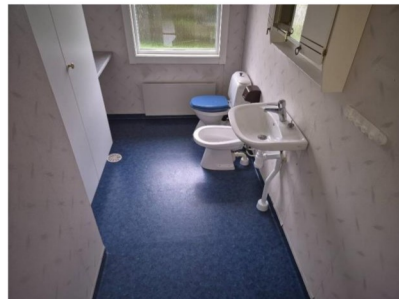
Våtrum med åldersrelaterade brister.

- Rostangripen gjutjärnsbrunn med förhöjningsring och anslutet tätskikt.
- Väggtapet har släppt från underlaget.
- Plan golvlutning.

Dessa brister kan medföra till ökad risk för fuktrelaterade skador. Nyttjas utrymmet som endast toalett är risken lägre.

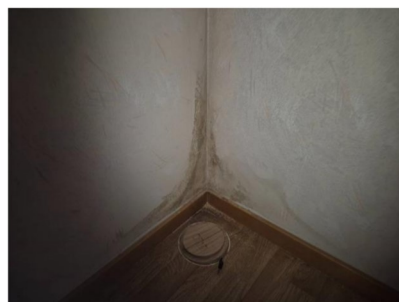
Lokal missfärgning på vägg mot ytterväggshörn.

Inga förhöjda fuktvärden uppmättes.

Det har stått en garderob mot väggen i hörnet.

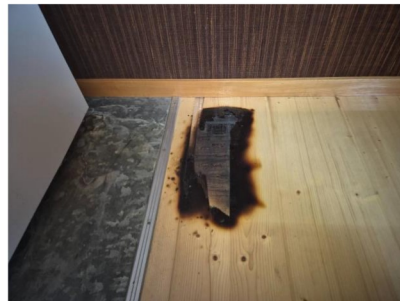
Brännskada på golv vid kamin.

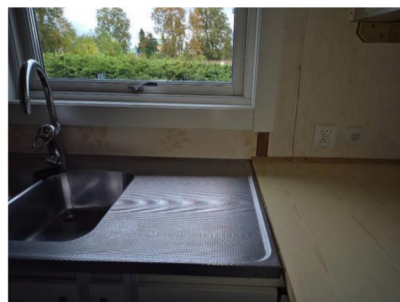
Ojordade uttag finns.

När man har ojordade uttag i kök finns det en ökad risk för personsador.

Kontakta en elektriker för kontroll och åtgärd.

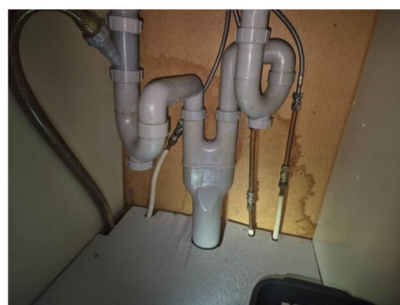
Fuktskydd finns inte i diskbänkskåp.

Diskmaskinslangen är ej förankrad i skåp med upphängningsbygel.

Missfärgningar finns på väggskiva i diskbänkskåp. Torrt vid besiktningen.

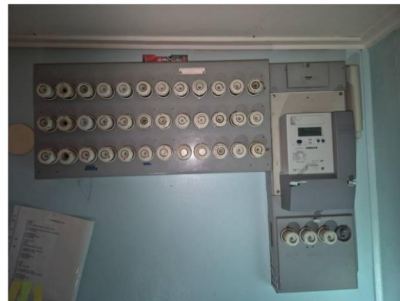
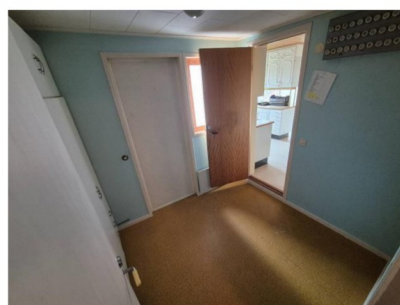
Jordfelsbrytare finns ej, gruppförteckning finns.

Instängd/avvikande lukt mer påtaglig i detta utrymme.

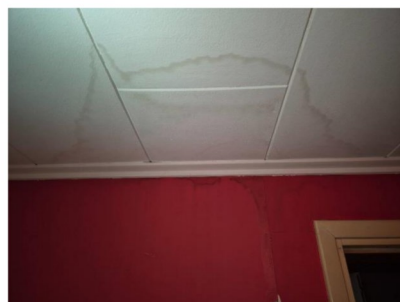
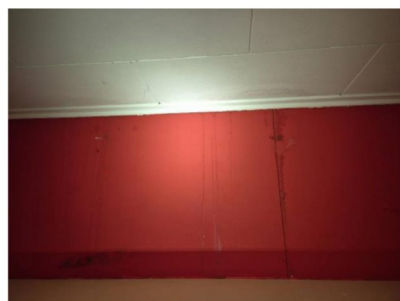
Missfärgningar/fuktspår på tak och vägg.

Förhöjda fuktvärden uppmättes.

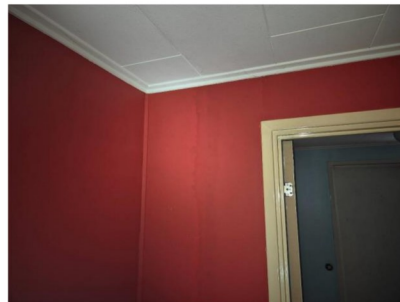
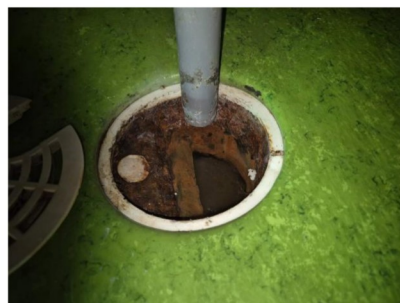
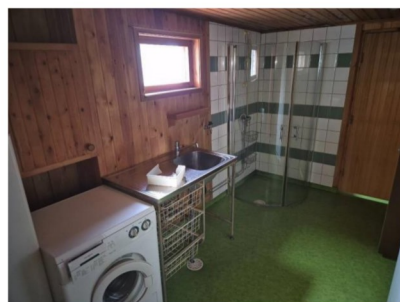
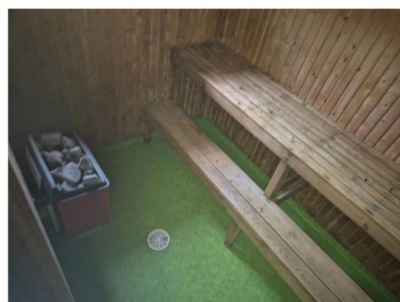
Utrymmet är äldre och har passerat tiden för sin tekniska livslängd.

- Utanför duschplats består väggbeklädnaden av träpanel.
- Ytskick är äldre och mattskarvar på golv har otätheter.
- Rostangripna gjutjärnsbrunnar med anslutet tätskikt.
- Rör genomföringar finns i golv.
- Mattsläpp förekommer.
- Avvikande lukt i bastu.

Kontakta en behörig våtrumsentreprenör för en renovering. I samband med renoveringen bör omkringliggande konstruktioner kontrolleras för att upptäcka eventuella följdskador.

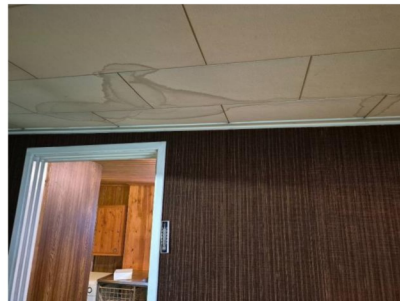
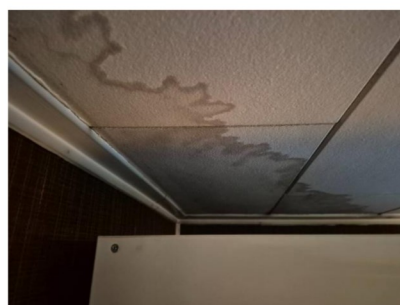
Missfärgningar/fuktspår på tak och vägg.

Förhöjda fuktvärden uppmättes.

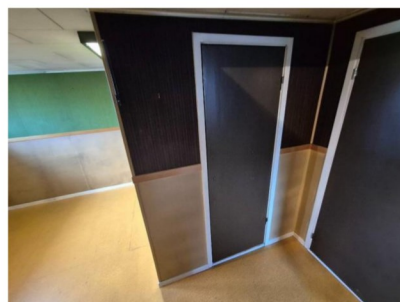
Vid besiktningstillfället var utrymmet låst och kunde därför inte inspekteras.

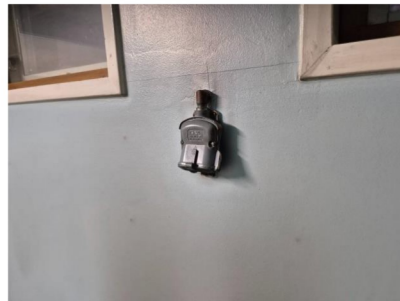
3-fasuttag i metall finns.

Denna typ av uttag tillverkas inte längre då de anses medföra en stor risk för personskada.

Kontakta en elektriker för kontroll och åtgärd.

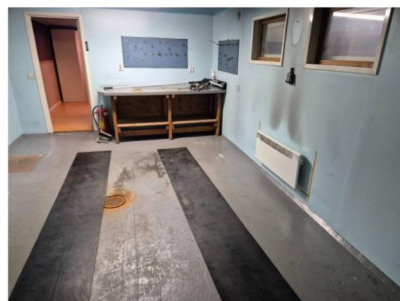
Vanligt garageslitage på golv och väggar.

Gjutjärnsbrunnen är rostangripen.
