Försäkringsbesiktning

Byggnadsbeskrivning Bostadsbyggnad

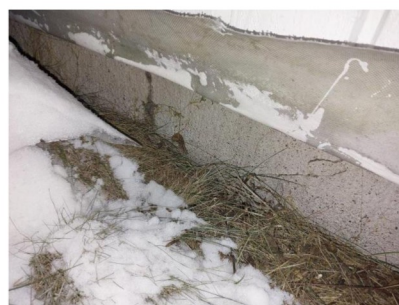
Utvändigt / Sockel

-Sprickor förekommer i sockel.

Sockel delvis snötäckt.

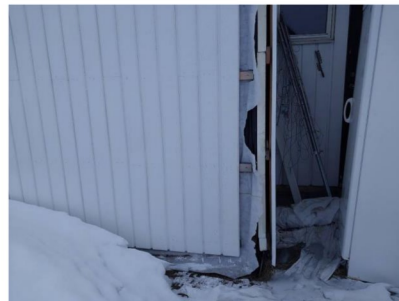
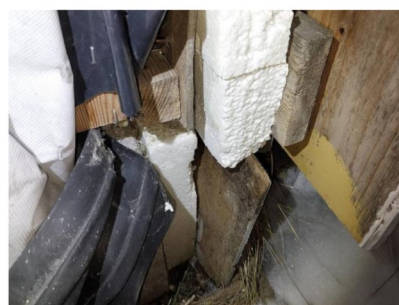
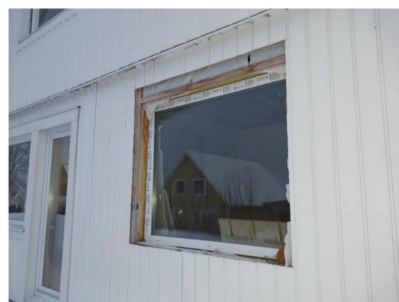
Utvändigt / Fasad

- Ej färdigställt fasad.
- Frost och missfärgningar förekommer på masonite som är synlig i hörn.
- Vindduk hänger ut under fasad.
- Ej färdigställt kring ett fönster på baksidan.

Vi rekommenderar kontakt med byggare för kontroll och åtgärd.

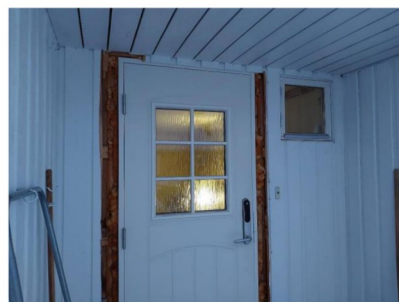
Utvändigt / Dörrar

- Ej färdigställt kring ytterdörr.
- Mindre missfärgningar/fuktfläckar förekommer på masoniteskivor.

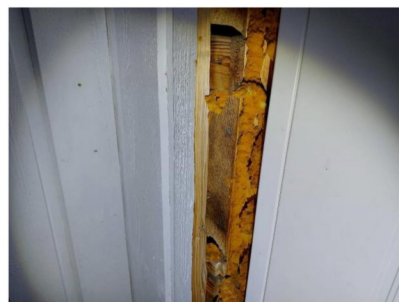
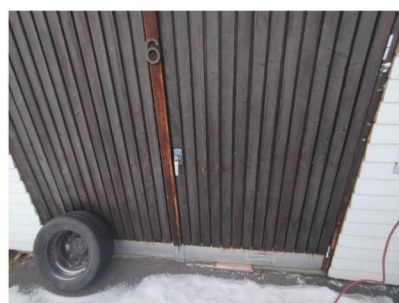
Garagedörrar är i behov av målning/underhåll.

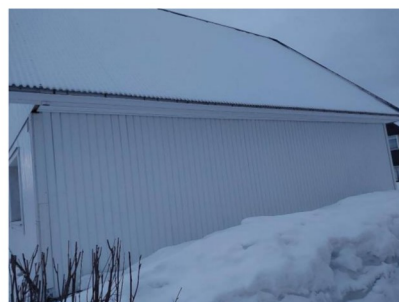
Utvändigt / Hängrännor / Stuprör

- Stuprör saknas på huset på ena sidan.
- Hängränna på baksidan av garage/förråd lutar fel.

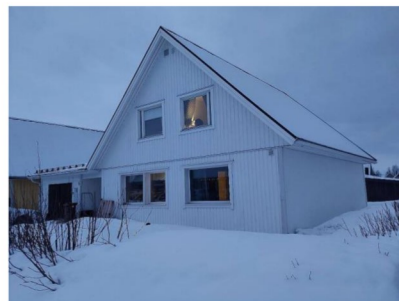
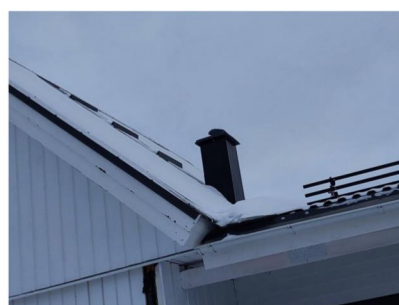
Utvändigt / Tak

Yttertaket var snötäckt vid besiktningen.

Då yttertaket var snötäckt vid besiktningstillfället kunde inte besiktning av taket genomföras.

Vi rekommenderar en kompletterande besiktning när taket är fritt från snö.

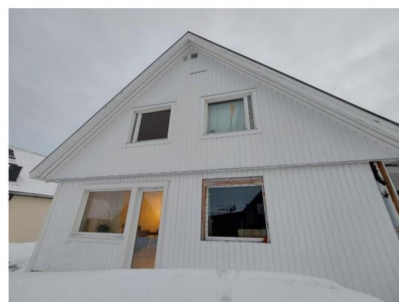
Utvändigt / Vind

Vindsutrymmet kunde inte besiktas då säker transportväg till luckan saknas.

Vi rekommenderar en kompletterande besiktning när säker transportväg installerats.

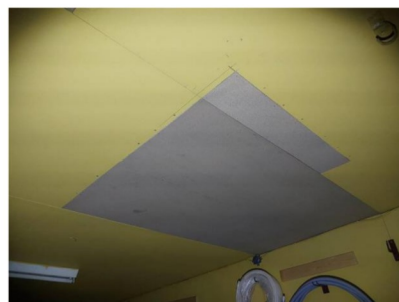
-Slitage förekommer på väggar och golv.
-Mindre delar av innertak och väggar är bytt.

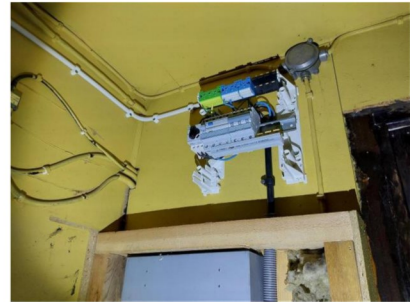
Huv saknas över elcentral.

Kontakt med behörig elektriker rekommenderas.

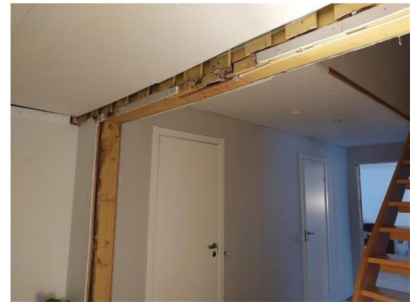
-Ytskikt, lister, foder och liknande som ej är färdigställda förekommer på flertalet ställen i huset.

-Ej färdigställda elinstallationer förekommer runt om i huset.

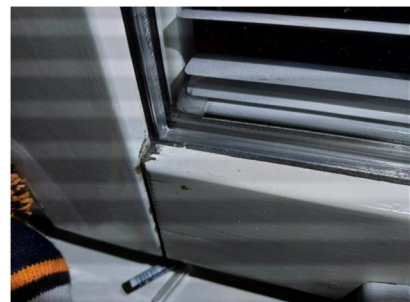
-Tilluftsdon saknas.

-Mindre missfärgningar noterades på insida fönster på övre plan.

Kondensspår på fönstrens insida tyder på att bostadens allmänventilation är bristfällig. Observera att besiktning av bostadens ventilationssystem inte har ingått i uppdraget.

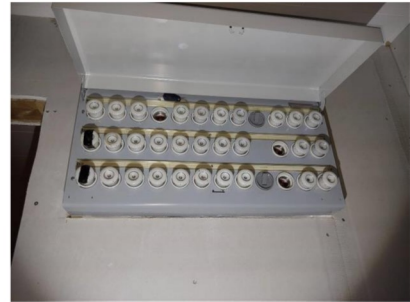
Jordfelsbrytare finns ej.

Det finns inget krav att hus byggda före år 2000 ska ha jordfelsbrytare. Jordfelsbrytaren minskar dock risken för personskador och brand orsakade av elanläggningen.

Kontakta en elektriker för kontroll och åtgärd.

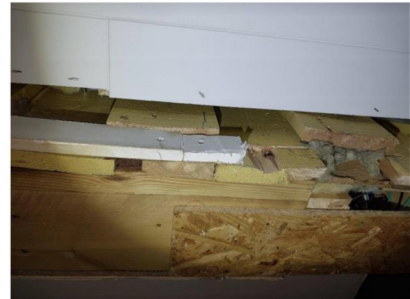
Entréplan / Hall

Kalldrag i öppning mot passage, öppet till kallvind.

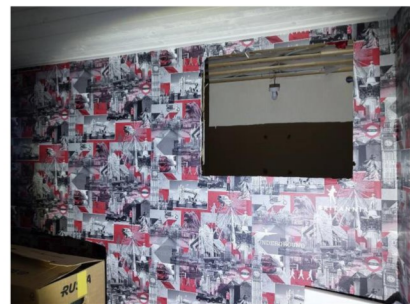
Entréplan / Förråd/Groventré

-Öppning i vägg mot badrum.
-Mycket lösöre i utrymmet, svårt att kontrollera fullt ut.

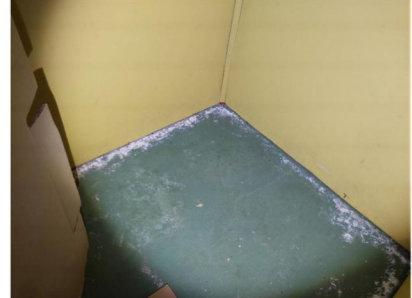
Entréplan / Matkällare

- Avvikande lukt upplevs i utrymmet, viss avvikande lukt upplevs även i intilliggande pannrum.
- Puts-/färgsläpp förekommer på golv.

Vi rekommenderar kontakt med byggare för att ta reda på orsak, omfattning och få de rätta åtgärdsförslagen.

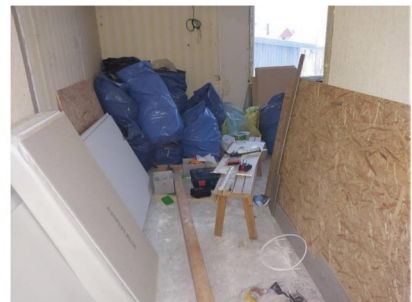
Entréplan / Badrum

- Renovering pågår.
- Lösöre efter väggar och golv så kontroll av utrymmet kunde ej göras fullt ut.

På grund av mycket lösöre har besiktningen inte kunnat genomföras.

Vi rekommenderar en kompletterande besiktning när renoveringen är klar.

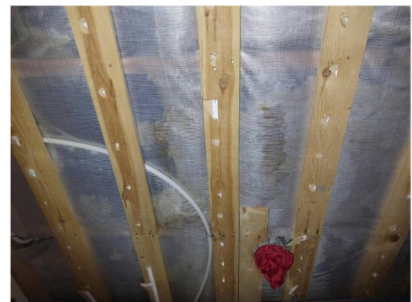
- Fuktfläckar finns i tak ovan plast kring ventilationsdon.

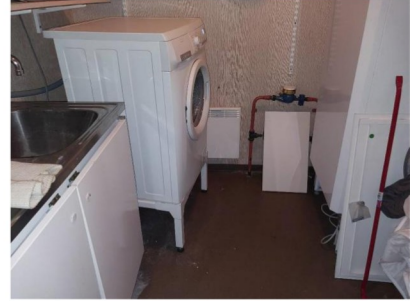
Entréplan / Tvättstuga

- Våtutrymmet har äldre yt-/tätskikt.
- Äldre golvbrunn med förhöjningsring, svårt att kontrollera fullt ut pga smuts.
- Golvmatta saknas på del av golv, även uppvik mot vägg saknas delvis.
- Rörigenomföringar finns i golv.
- Hål i avloppsrör från tvättställ.

Dessa brister innebär ökad risk för fuktskador i omkringliggande konstruktioner.

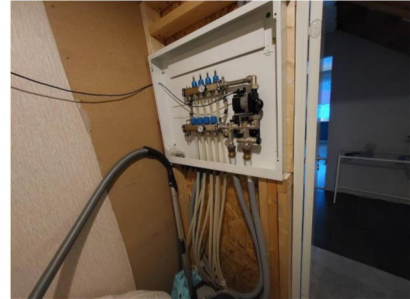
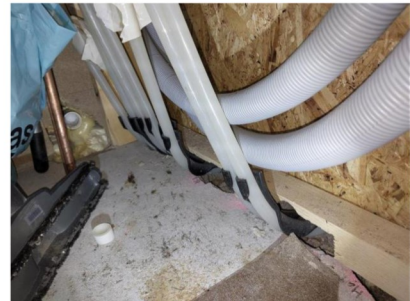
- Fördelarskåp för vattenburen golvvärme ej färdigställt.

Detta innebär ökad risk för fuktskador i omkringliggande konstruktioner.

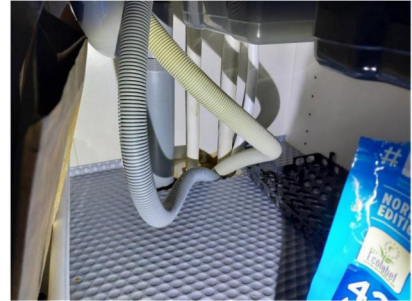
-Fuktskydd finns i diskbänkskåp men är otät kring genomföringar.
- Fuktskydd saknas under kyl/frys.

För att upptäcka eventuella läckage, installera ett fuktskydd.

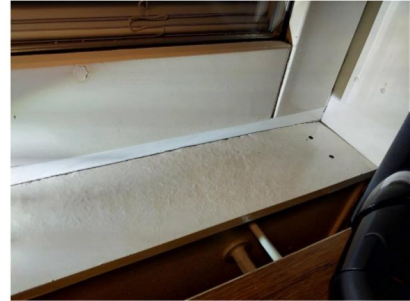
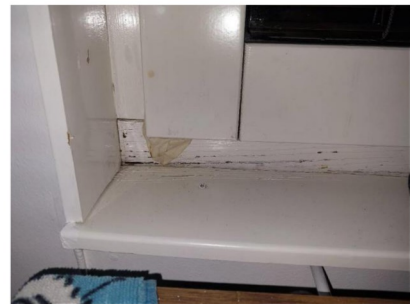
Övre plan / Allmänt hela övre plan

Missfärgningar och svällda smygar förekommer på fönster.
Vi rekommenderar kontakt med byggare för kontroll och åtgärd.

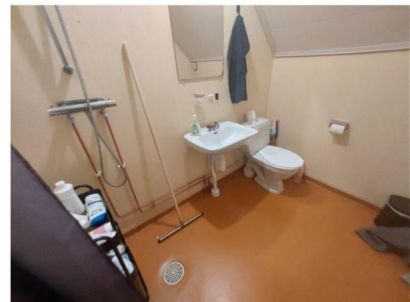
Övre plan / Badrum

-Våtutrymmet har äldre yt-/tätskikt.
-Äldre golvbrunn
-Rör genomföringar finns i golv.
-Otäta skruvhål i vägg i plats för dusch.

Dessa brister innebär ökad risk för fuktskador i omkringliggande konstruktioner.

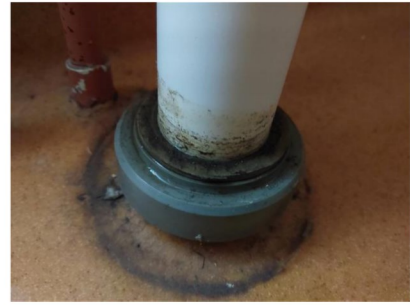
- Fuktar kring gummitätning vid avloppsrör.
- Långsam avrinning i tvättställ.
