Försäkringsbesiktning

Byggnadsbeskrivning Bostadsbyggnad

68535388

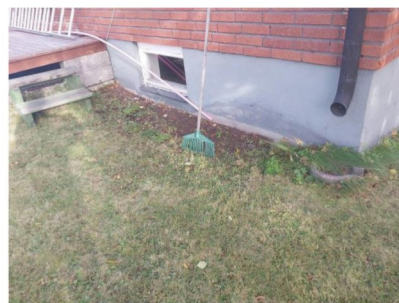
Marken lutar mot huset.

Detta innebär en ökad fuktbelastning mot grunden vilket i sin tur kan orsaka fuktskador i huset.

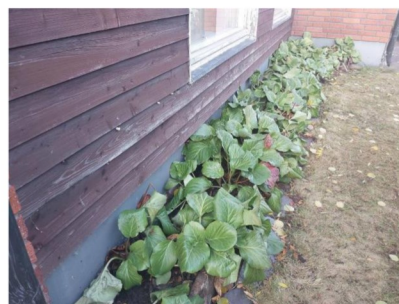
Växter finns i anslutning till byggnaden.

Området närmast huset rekommenderas att vara fritt från växtlighet.

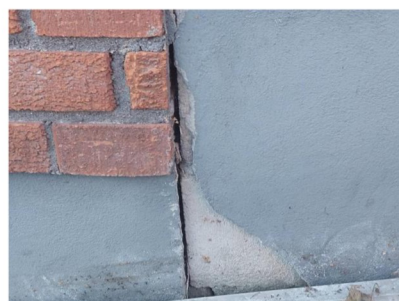
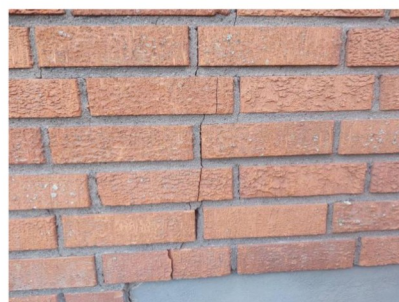
Sprickor/glipa förekommer i sockel och tegelfasad.

Detta kan leda till fukt- och frysskador i konstruktionen.

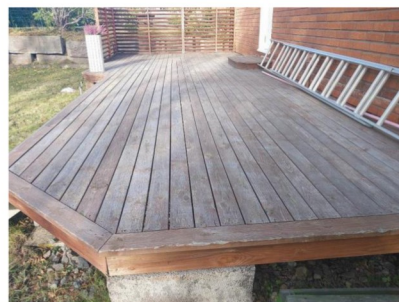
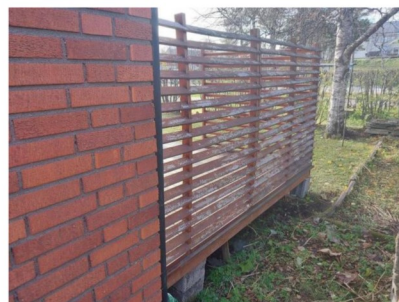
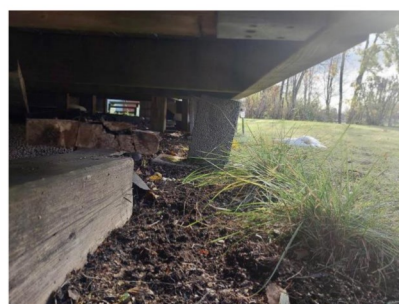
-Altanens träkonstruktioner är i behov av målning/underhåll.
-Lecablock som står snett förekommer.

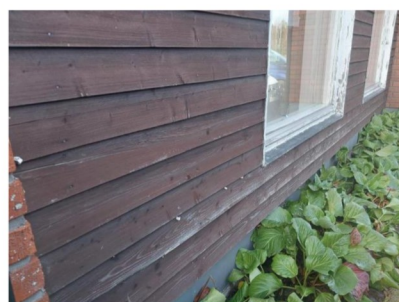
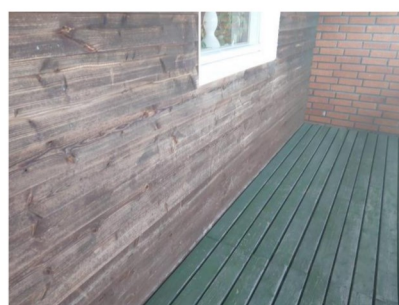
Fasadpanelen och övriga träkonstruktioner så som vindskivor är i behov av målning/underhåll.

För att öka livslängden på fasadbeklädnaden rekommenderas målning och underhåll.

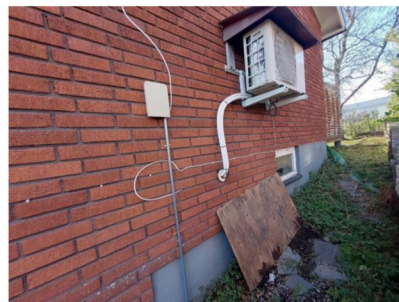
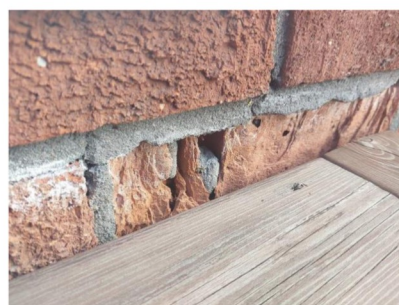
- Bristfällig avledning av kondensvatten från luft-/luftvärmepump.
- Skador förekommer i tegel från tidigare altan.

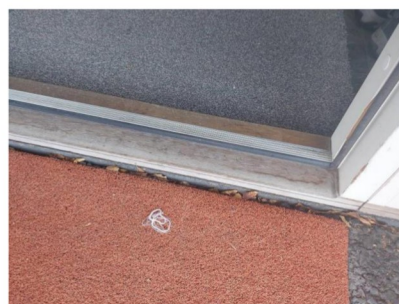
- Tröskelbleck finns ej under ytterdörr, skyddas dock av tak.
- Underhållsbehov förekommer på garagedörrar.

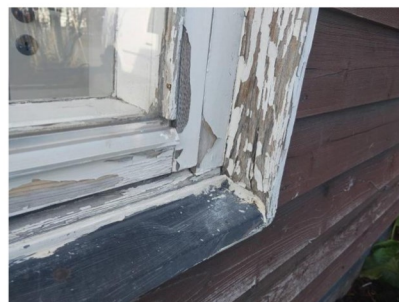
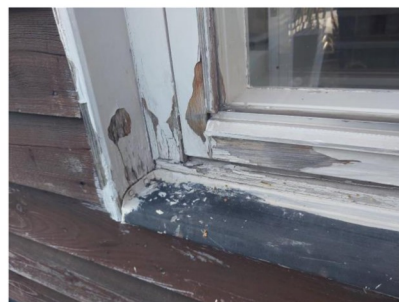
- Äldre fönster är i behov av större underhåll/byte.
- Rötskador förekommer.

Rötskadorna kan bero på olika saker, exempelvis bristfälligt underhåll, bakfall på fönsterbleck, målning, skruvar och beslag etc.

Vi rekommenderar kontakt med fönstermontör för kontroll och åtgärd.

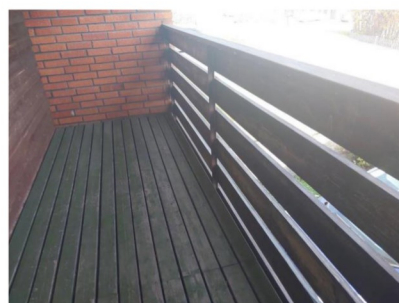
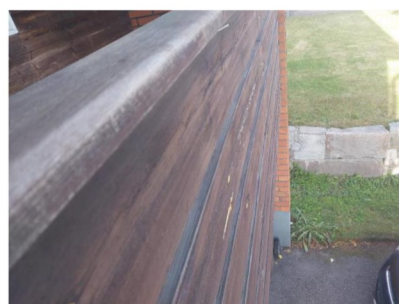
Balkongräcke och träkonstruktioner är i behov av målning/underhåll.

För att öka livslängden på balkongen rekommenderas målning och underhåll.

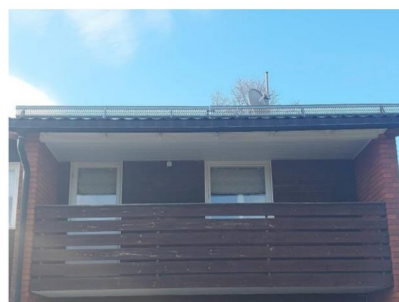
Hängrännor som lutar fel noterades.

När hängrännor har en felaktig lutning (bakfall) finns risk att regnvatten svämmar över vilket i sin tur kan leda till fuktskador på fasad och sockel.

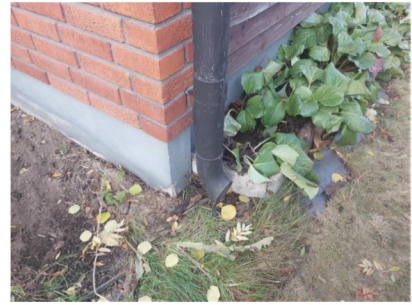
Vatten från alla stuprör leds ej bort från huset.

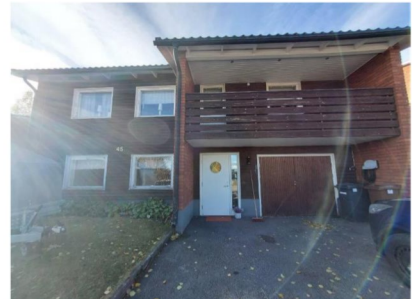
Vid besikningstillfället kunde inte yttertaket beträddas på grund av att takstege saknas. Yttertaket på framsidan kunde därför ej kontrolleras pga hög höjd.

(Yttertaket på baksidan är kontrollerat från mark och stege vid takfot).

För en komplett besiktning av taket rekommenderas att du anlitar en takspecialist alternativt en kompletterande besiktning när yttertaket kan beträddas på ett säkert sätt.

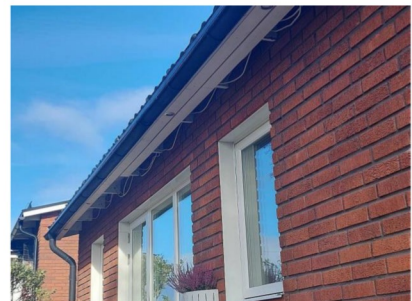
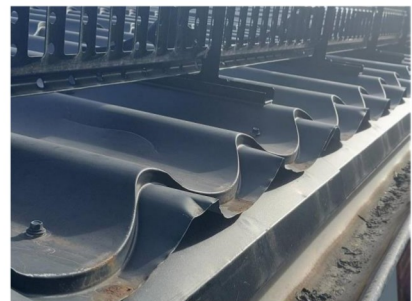
-Underspikning ej färdigställd, elkablar för spotlights hänger ner.
-Mindre rost noterades på plåttak vid takfot.

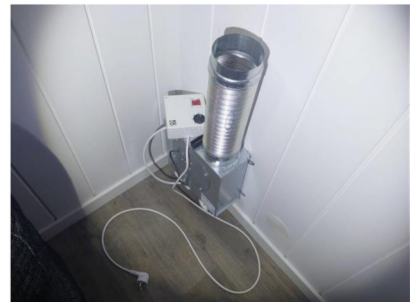
⚠ Renoverad golvkonstruktion är inte mekaniskt ventilerad. (Fläkt ej färdigställd).

(Observera att golvkonstruktion ej är kontrollerad).

Risk för mikrobiella skador (angrepp av mikroorganismer) finns om fuktigheten är hög i konstruktionen och om det finns organiskt material kvar på betongplattan. Detta kan i sin tur leda till att mikrobiell lukt sprids till boendemiljön.

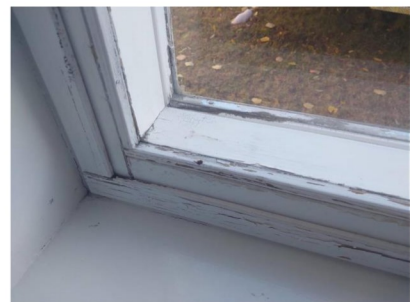
✎ -Färgsläpp förekommer på insida fönster.
-Tilluftsdon finns ej.
-Mindre kondensfläckar förekommer i tak ovanför duschkabin.

Bristen kan innebära att fukt inte ventileras bort från bostaden. Detta riskerar att skada husets konstruktioner och kan leda till försämrade inomhusmiljö. Observera att besiktning av bostadens ventilationssystem inte har ingått i uppdraget.

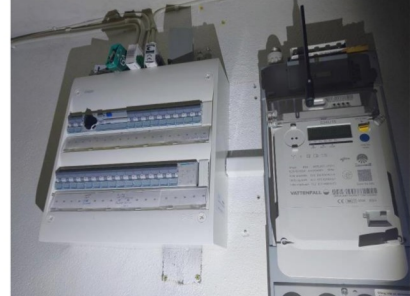
Gruppförteckning över elcentralen saknas.

"Gruppförteckning" är en lista som ska vara placerad vid elcentralen. Den visar vilka säkringar som är anslutna till vilka armaturer, vägguttag och apparater. Den är också till för att underlätta vid felsökning och elarbeten.

Kontakta en elektriker för att upprätta en gruppförteckning som placeras i närheten av elcentralen.

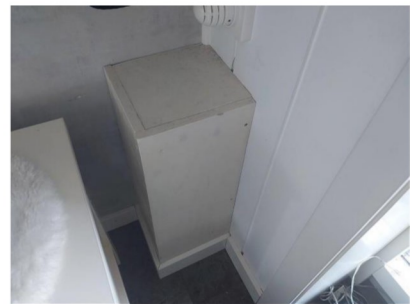
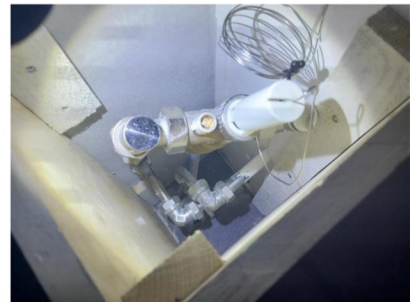
Golvvarmefördelning är ej placerad i fördelarskåp med vattentät botten och skvallerrör.

Risk finns för fuktskador i omkringliggande konstruktioner vid ett eventuellt läckage.

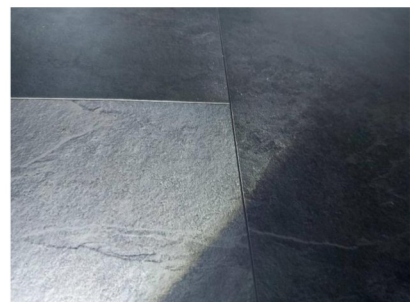
Golv som släppt i skarvar noterades, förekommer där golvvärme är monterad.

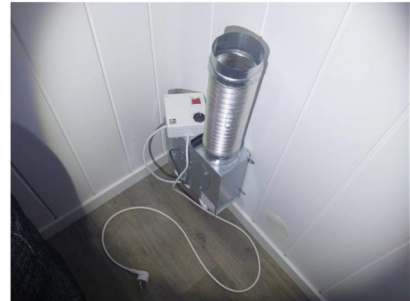
Fläktinstallation ej färdigställd, se info på allmänt hela huset.

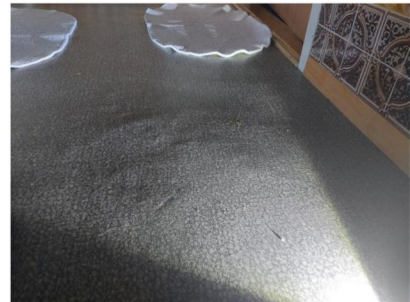
-Plastmatta på golv, förhöjda fuktindikationer uppmättes på plastmattan.
-Formförändringar i golv.

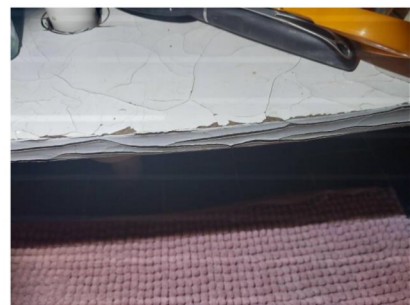
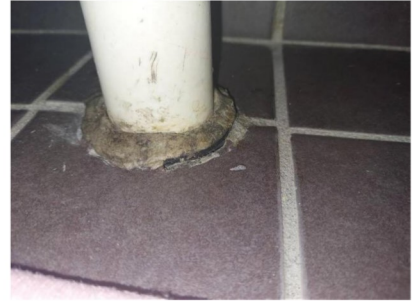
-Botten i tvättställsskåp har svällt.
-Anslutningsstos för avlopp sticker ej upp ovan färdigt golv.

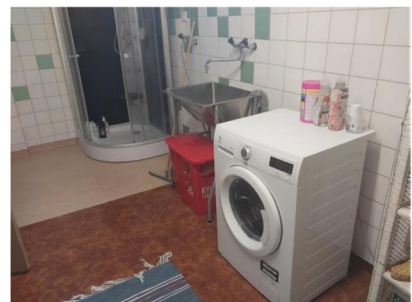
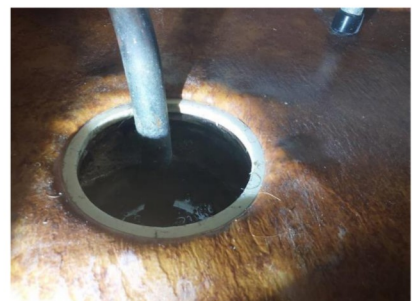
Brister noterades i utrymmet, så som:

- Våtutrymmet har äldre yt-/tätskikt.
- Limmad plastmatta på betonggolvet, plastmattan är lös på flertalet ställen. Förhöjda fuktindikationer uppmättes på plastmattan. (Målat betonggolvet i bastun).
- Äldre rostig gjutjärnsbrunn med anslutet tätskikt.
- Formförändringar förekommer kring golvbrunn.
- Sprickor förekommer i kakel på vägg.

Golvbrunn under duschkabin har ej kontrollerats.

Förhöjda fuktindikationer uppmättes även på plastmatta i passage.

Utrymmet är äldre och har passerat tiden för sin tekniska livslängd.

Renovering av utrymmet rekommenderas. Kontakta en behörig våtrumsentreprenör för en renovering. I samband med renoveringen bör omkringliggande konstruktioner kontrolleras för att upptäcka eventuella följdskador.

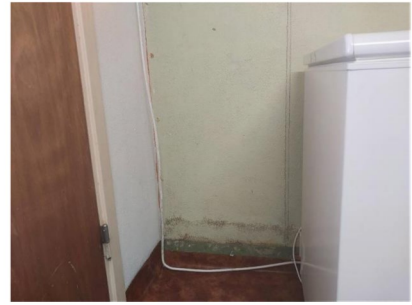
Elkabel är ej fastklamrad.

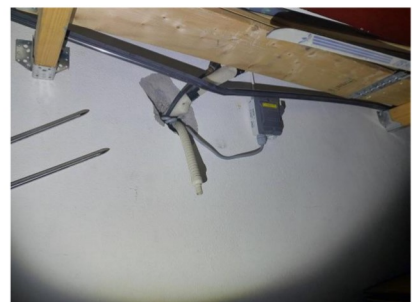
- Kondensvatten från luftvärmepump leds ut i garaget.
- Garagedörrar är något otäta.
- Missfärgningar förekommer på nedre del av garagedörrar.
- Sprickor förekommer på väggar och golv.

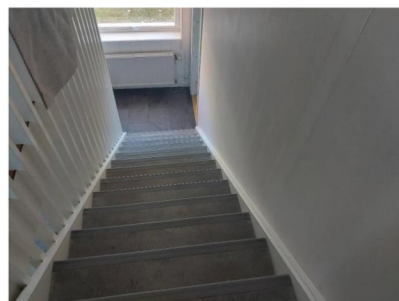
Ledstång finns ej.

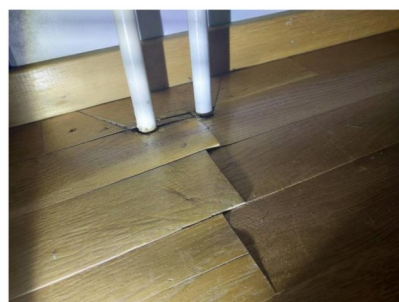
Golv har svällt kring radiatorrör. Torrt vid kontroll.

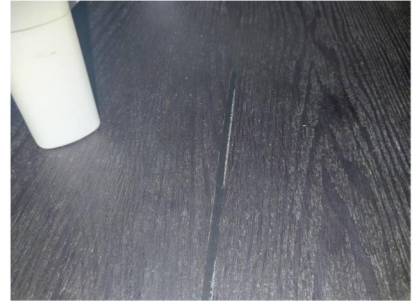
Mattskarv på golv är otät på flertalet ställen.

Risk finns för fuktskador i omkringliggande konstruktioner.

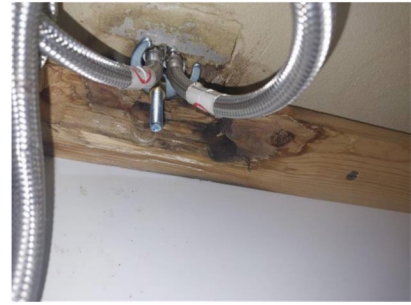
- Fuktfläckar noterades kring blandare på undersida diskbänk.
- Avloppsslang till diskmaskin är ej fastförankrad.
