# Besiktningssprotokoll

Försäkringsbesiktning för Anticimex Säljarsförsäkrat

Fastighetsbeteckning: Kardis 1:23	
[Redacted]	
Fastighetsadress: Kardis 70	
Postnummer: 984 92	Ort: Pajala

Besiktningdatum: 2024-04-10	Protokollnummer: 68212214
Temperatur: 0 °C	Väderlek: Mulet
Tekniker: Mattias Lindbäck	
E-post: mattias.lindback@Anticimex.se	
Kontor: Piteå	
[Redacted]

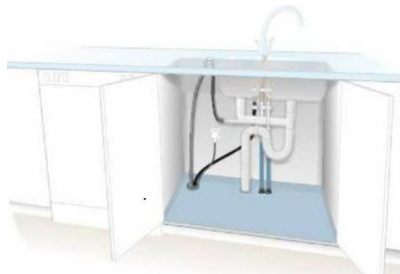
Fuktskydd saknas i diskbänksskåp samt under kyl/frys.  
För att upptäcka eventuella läckage, installera ett fuktskydd.

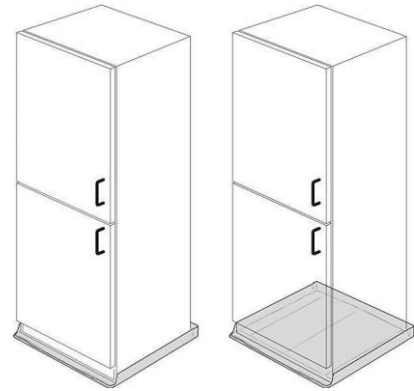
Fuktfläck noterades i diskbänksskåp.

Torrt vid inspektion.

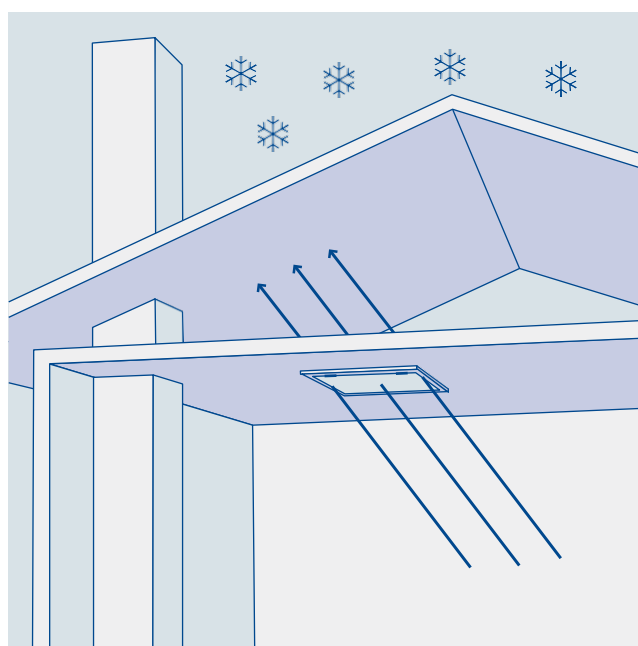
När ett litet tillskott av fuktig luft från bostaden tränger upp, till exempel genom otät vindslucka, till ett uppvärmt, kallt vindsutrymme, kyls luften ned och kondensation kan uppstå. Det kan i sin tur leda till fukt- och mögelskador.
