Besiktningssprotokoll

Försäkringsbesiktning för Anticimex Säljarsförsäkrat

Fastighetsbeteckning: Vuollerim 24:2	
Fastighetsadress: Jägarstigen 22	
Postnummer: 960 30	Ort: Vuollerim

Besiktningdatum: 2024-06-10	Protokollnummer: 68308054
Temperatur: + 9 °C	Väderlek: Regn
Tekniker: Emma Engman	
E-post: emma.engman@Anticimex.se	
Kontor: Piteå	
Närvarande: Ingen närvarande.

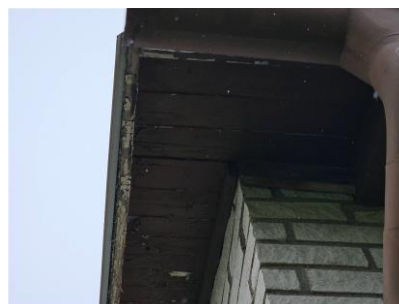
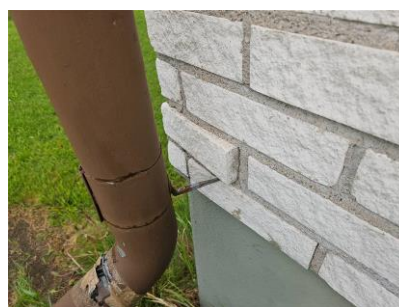
Utvändigt / Fasad

- Målning/underhåll förekommer på trädetaljer såsom underspikning/vindskivor.
- Sprickor finns i tegelfasaden, lös tegelsten noterades på baksidan.

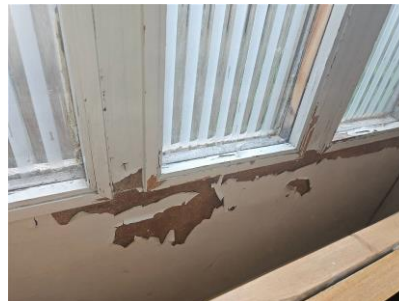
Utvändigt / Dörrar

- Målning/underhåll förekommer på dörrar.
- Tröskelbleck finns ej under källardörr.

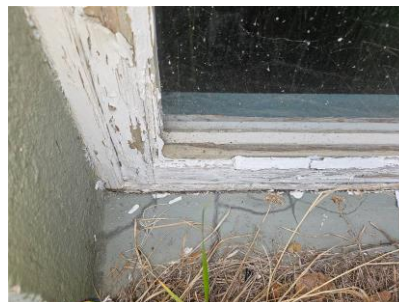
Utvändigt / Fönster

- Isolerglasfönster är äldre.
- Målning/underhåll förekommer på fönster. Rötskador finns.
- Hål finns i glastruta till köket.
- Fönsterbleck sitter löst.

Utför målning/underhåll för att öka livslängden på fönster.

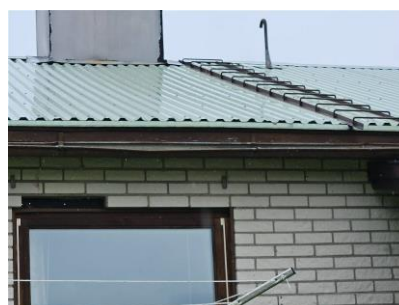
Utvändigt / Hängrännor / Stuprör

- Äldre takavvattning.
- Hängrännor lutar fel.
- Stuprör sitter löst på baksidan.

Rekommendationen är att åtgärda dessa brister för att undvika en ökad fuktbelastning mot fasad/sockel.

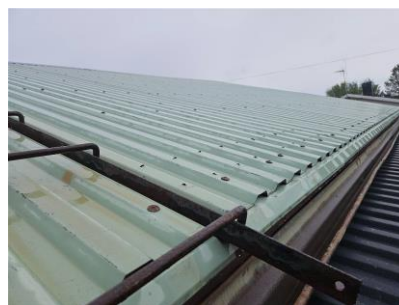
Utvändigt / Tak

Yttertaket är äldre.

Takets konstruktion har enligt vår bedömning en begränsad livslängd. Eftersom husets taktäckning är äldre kan det ha ett minskat motstånd mot vatteninträngning. Detta i sin tur kan leda till fuktskador på träläkt och vidare ner i underliggande konstruktioner.

- Färgsläpp finns på exempelvis plåthuv.
- Glipta finns mellannockplåt och takplåt.
- Otäta spikhål noterades.
- Rostiga spikar som tryckt upp finns.

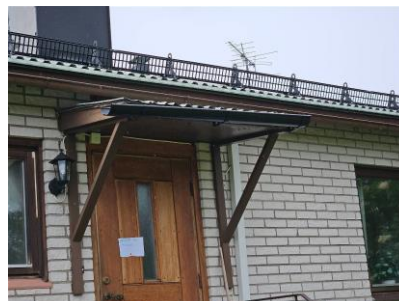
Utvändigt / Entrébro

- Underhållsbehov finns.
- Stuprör finns ej.
- Tak i enklare standard. Bucklor finns i plåten till taket.

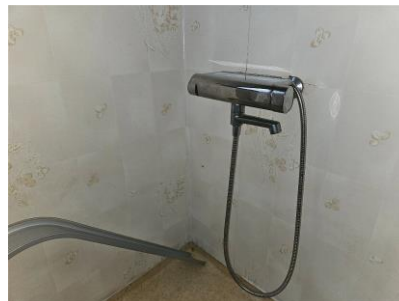
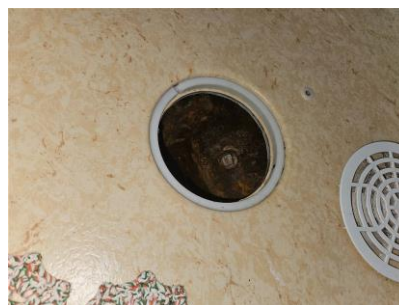
Entréplan / Badrum

Våtutrymmet har äldre yt-/tätskikt.

Utrymmet är äldre och har passerat tiden för sin tekniska livslängd.

- Otätheter finns i yt/tätskiktet, har även släppt från underlaget.
- Missfärgningar finns på väggar.
- Rörgenomföringar finns i golv.
- Fönster är placerat i duschzon.
- Äldre rostangripen gjutjärnsbrunn med felaktigt anslutet tätskikt.

Renovering av utrymmet rekommenderas. Kontakta en behörig våtrumsentreprenör för en renovering. I samband med renoveringen bör omkringliggande konstruktioner kontrolleras för att upptäcka eventuella följskador.

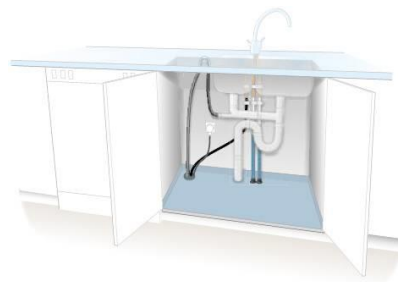
- Droppläckage finns från avloppsrör under diskho.

- Ett tillräckligt fuktskydd finns ej i diskbänkskåpet. Fuktskydd finns ej under kyl/frys.

- Fogsläpp/sprickor finns mellan kakel. Fog finns inte mellan kakel och diskbänk.

Kontakt med rörmokare för åtgärd rekommenderas.

Montera fuktskydd för att kunna upptäcka eventuellt läckage.

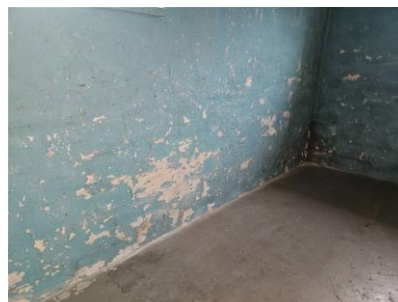
Källarplan / Allmänt

Puts- och färgsläpp finns på källarväggar.

Puts- och färg som släppt från underlaget invändigt på källarytterväggarna är ett tecken på att källarens utvändiga fuktskydd inte längre fungerar tillfredsställande.

För att åtgärda detta måste källarens utvändiga fuktskydd förbättras. Läs Anticimex faktablad om källare för tips och råd.
