# Besiktningsprotokoll

Försäkringsbesiktning för Anticimex Säljarförsäkrat

| Fastighetsadress:<br>Adjunktvägen 5 | |

| Besiktningsdatum:<br>2026-03-05 | Protokollnummer:<br>69585122 |

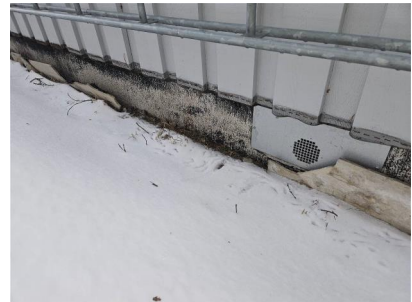
### Utvändigt / Sockel

Slitage på sockel.

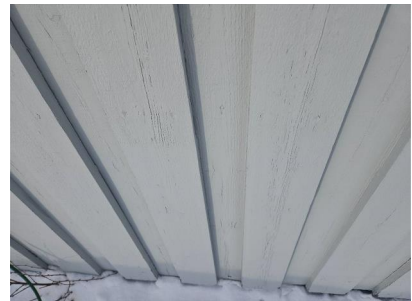
### Utvändigt / Fasad

Mindre torrsprickor på solutsatta delar av fasaden.

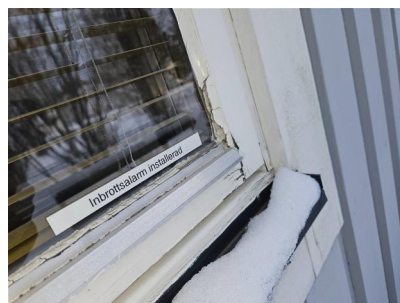
### Utvändigt / Fönster

Målning och underhållsbehov på äldre fönster på ekonomidelen.

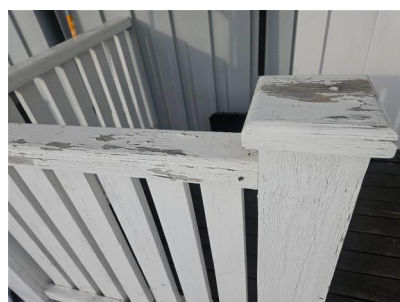
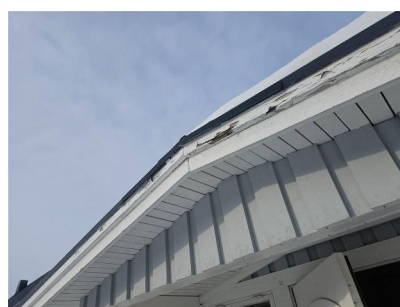
### Utvändigt / Entrébro

Målning och underhållsbehov på räcken, vindskivor och trädetaljer.

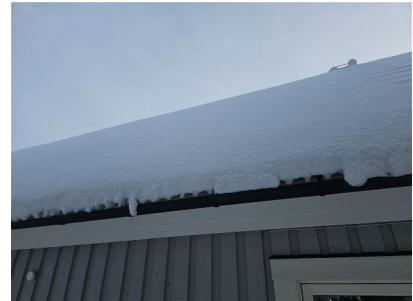
### Utvändigt / Tak

Största delen av yttertaket var snötäckt vid besiktningstillfället.

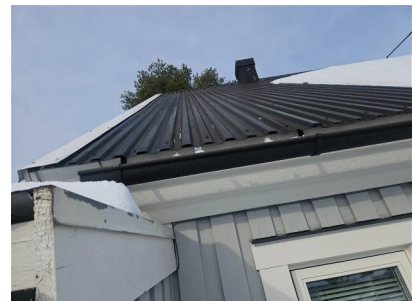
Stora delar av yttertaken var snötäckta vid besiktningstillfället, på huset finns ett äldre spikat plåttak med enstaka mindre färgsläpp.

Äldre spikat plåttak med enstaka mindre färgsläpp.

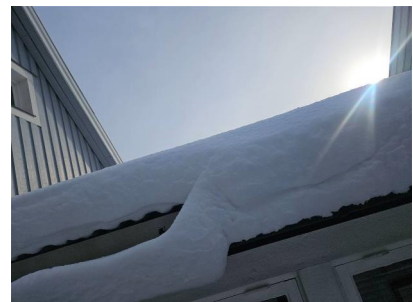
### Utvändigt / Tak ovan ekonomidel

Yttertaket var snötäckt vid besiktningstillfället och därför ej besiktningsbart.

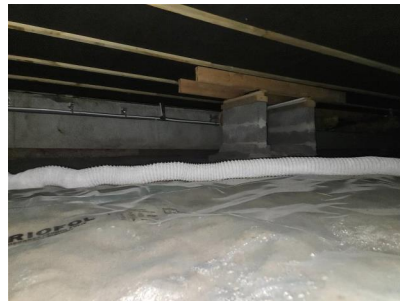
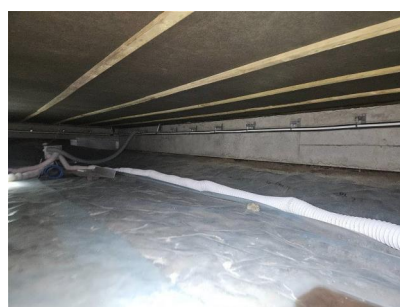
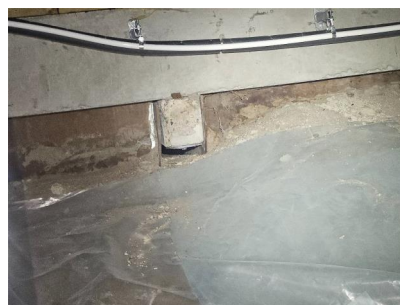
### Utvändigt / Krypgrund

Krypgrund med installerad avfuktare och markplast.

Fuktkvot uppmättes stickprovsvis till 8-9% på trossbotten.

För att undvika mikrobiell tillväxt bör inte fuktkvoten överstiga 17%

-Fuktfläckar på rasskydd av massonit mot ekonomidelt och altan.

-Tryckimpregnerad glespanel på trossbotten samt tryckimpregnerade syllar.

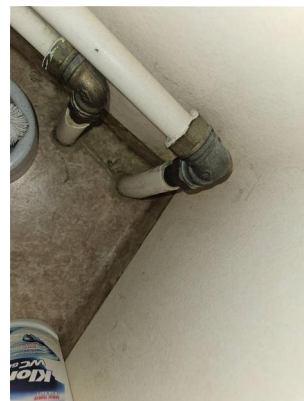
### Entréplan / Badrum/Wc

Rör genomföring finns i golv.

Vid uppbyggnaden av utrymmet var detta tillåtet och utförandet anses därför vara fackmässigt utfört. I dagens branschregler är detta inte längre tillåtet och ska vid framtida renoveringar dras om.

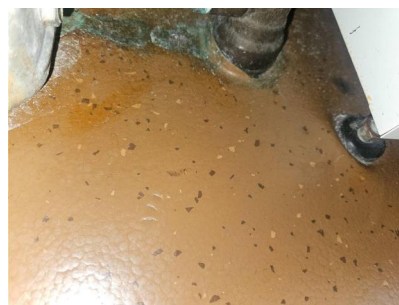
### Entréplan / Tvättstuga

-Äldre golvbeklädnad i tvättstugan.

-Rör genomföring finns i golv.

Vid uppbyggnaden av utrymmet var detta tillåtet och utförandet anses därför vara fackmässigt utfört. I dagens branschregler är detta inte längre tillåtet, vid framtida renoveringar ska då gällande branschregler följas.

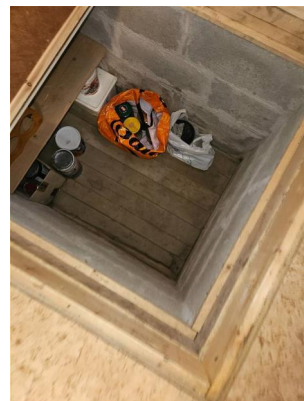
### Entréplan / Matkällare

Golv av organiskt material stående på markytan.

Vid misstanke om fuktpåverkan i detta rekommenderas att det demonteras och ersätts med fuktsäkert alternativ.

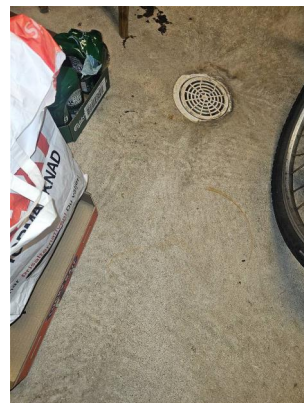
### Entréplan / Garage

Normal garagestandard med slitage på betongplatta och innerväggar.  
-Ej färdigställt på innervägg mot kontor.
