Besiktningssprotokoll

Försäkringsbesiktning för Anticimex Säljarsförsäkrat

Fastighetsbeteckning: Björkskatan 1:122	
Fastighetsadress: Stormvägen 261	
Postnummer: 976 34	Ort: Luleå

Besiktningdatum: 2026-04-09	Protokollnummer: 69637722
Temperatur: -1 °C	Väderlek: Sol
Tekniker: Johan Söderberg	
E-post: Johan.Soderberg@anticimex.se	
Kontor: Piteå	
Närvarande: Säljare

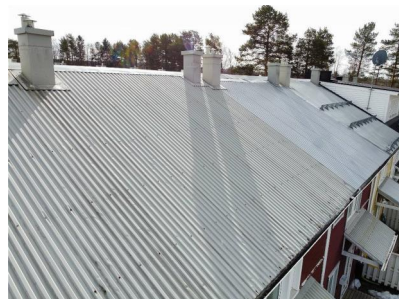
Utvändigt / Tak

Taket är besiktigat med drönare.

Yttertaket är äldre.

Eftersom husets taktäckning är äldre har det ett minskat motstånd mot vatteninträngning. Detta i sin tur kan leda till fuktskador på träläkt och vidare ner i underliggande konstruktioner.

Inga uppenbara brister noterades.

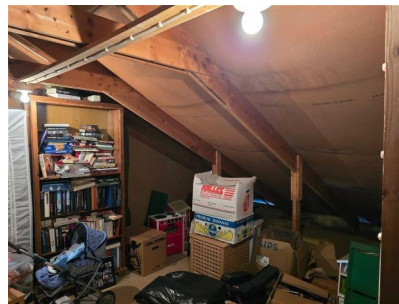
Utvändigt / Vind

Lokala missfärgningar förekommer på underlagstaket.

Vid kontroll av vinden uppmättes fuktvärden under kritisk fuktnivå för mikrobiell tillväxt och en normal lukt upplevdes. Fuktkvoten i underlagstak/takbjälkar uppmättes till 11 %.

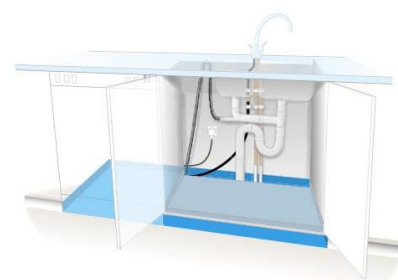
Entréplan / Kök

- ✗ Fuktskydd saknas i diskbänksskåp.

För att upptäcka eventuella läckage, installera gärna ett fuktskydd.

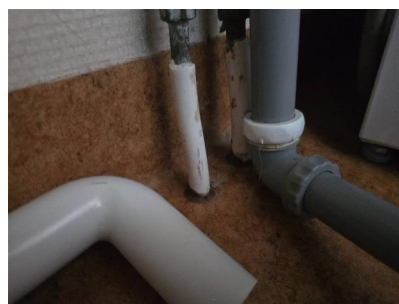
Entréplan / Tvättstuga

- ⚠ Rörgenomföring finns i golv.

Rörgenomföringar i golvet medför en ökad risk för att vatten tränger ner i omkringliggande konstruktioner och orsakar fuktskador. Vid uppbyggnaden av utrymmet var detta tillåtet och utförandet anses därför vara fackmässigt utfört. I dagens branschregler är detta inte längre tillåtet.
