## Försäkringsbesiktning

# Försäkringsbesiktning

### Byggnadsbeskrivning Bostadsbyggnad

## Besiktningsutlåtande

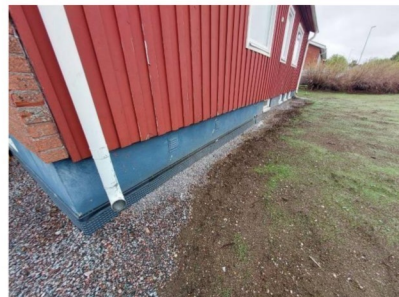
- Utvändigt fuktskydd ligger oskyddat ovan mark.
- Otätheter förekommer i utvändigt fuktskydd i hörn med skadad grundmur.

Risk finns att det utvändiga fuktskyddet skadas och funktionen försämras.

Åtgärder av säljaren:  
Monterat stenskivor kring grundmuren.

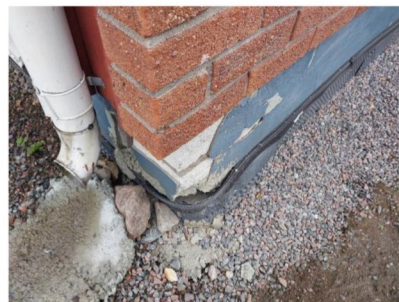
Sprickor/skador noterades i sockel, se mer info på allmänt hela källaren.

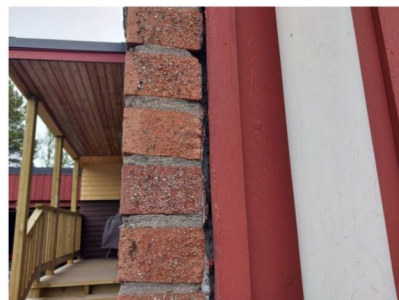
- Otätheter i fasad.
- Glipa mellan träpanel och tegelfasad.

Risk finns att vatten rinner in i otätheter och orsakar fuktrelaterade skador.

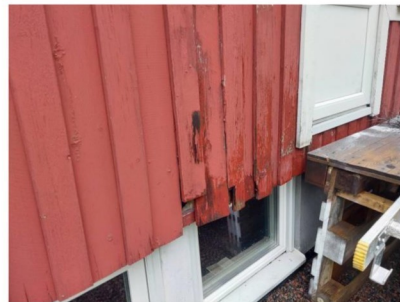
Fasadpanel är i behov av målning/underhåll. Rötskador noterades.

Det rekommenderas att målning/underhåll genomförs och att skadade delar byts ut.

Åtgärder av säljaren:  
Fasadpanel underhållen och målad.  
Skadad panel är utbytt.

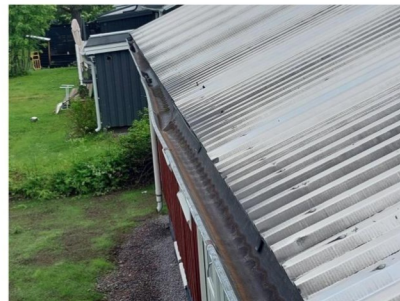
- Hängränna som lutar fel noterades.
- Frostsprängningar noterades på stuprör.

Dessa brister innebär ökad fuktbelastning på fasad och grundmur vilket kan leda till fuktrelaterade skador i bakomliggande konstruktioner.

**Åtgärder av säljaren: Monterat nya hängrännor och stuprör.**

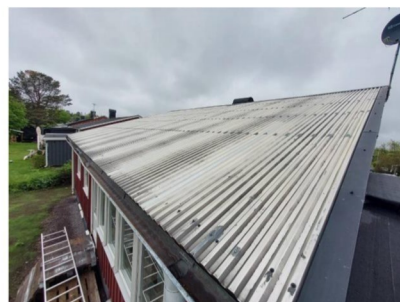
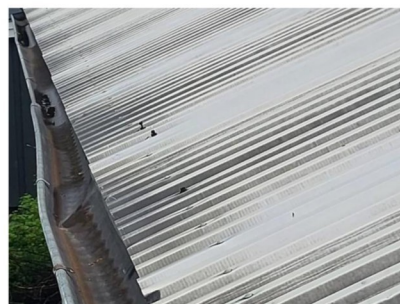
- Yttertaket är äldre.
- Skruv som vandrat/släppt noterades.

Detta innebär ökad risk för fuktskador i underliggande konstruktioner.

**Åtgärder av säljaren: Utbyte av skruvar.**

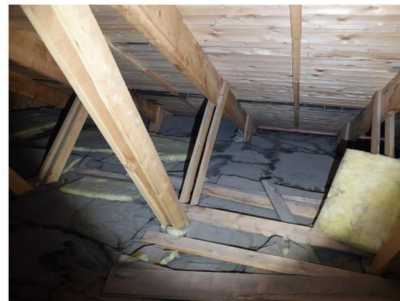
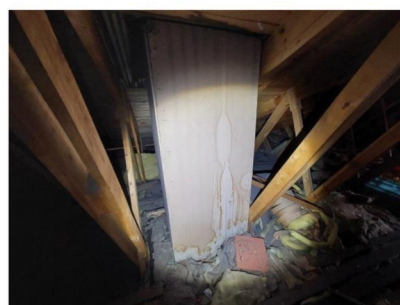
- Fuktfläckar och missfärgningar förekommer på underlagstak.
- Fuktfläckar förekommer på papp på isolering.
- Rinnmärken noterades på murstock.

Vid kontroll av vinden uppmättes fuktvärden under kritisk fuktnivå för mikrobiell tillväxt och en normal lukt upplevdes. Det finns risk för mikrobiell tillväxt om den relativa fuktigheten (RF) i den omgivande luften är över 75 %. I furuvirke motsvarar det en fuktkvot (FK) på 17 %

Fuktkvoten i underlagstak/takbjälkar uppmättes till 10 %.

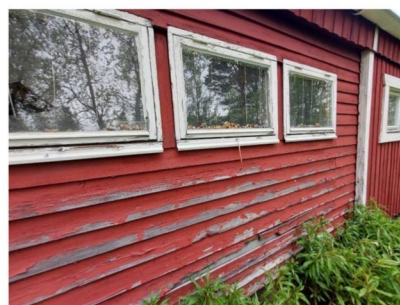
Garaget är i behov av större renovering både in- och utvändigt.

Brister som noterades är bland annat:

- Del av innertak är borta.
- Missfärgningar/fuktfläckar förekommer invändigt.
- Fasadpanel är rötskadad.
- Brister i takavvattning.
- Fönster i behov av underhåll/byte.

Vi rekommenderar kontakt med byggare för att ta reda på orsak, omfattning och få de rätta åtgärdsföreläggelserna.

Åtgärder av säljaren: Fasadpanel utbytt och målad.

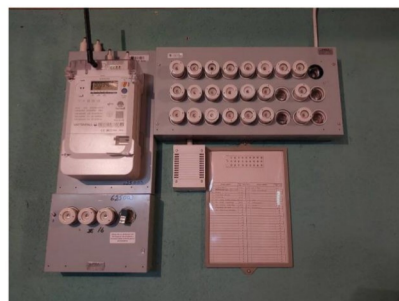
- Elanläggningen i huset är äldre.
- Elgolvvärme i tvättstuga/dusch/bastu fungerar ej. Jordfelsbrytare finns inte.
- Flertalet säkringshuvar saknar skyddsglas.
- Jordade eluttag som saknar jord förekommer i källaren.

Äldre elanläggningar och elkablar är en säkerhetsrisk som kan orsaka både personskador och brand.

Kontakta en elektriker för kontroll och åtgärd.

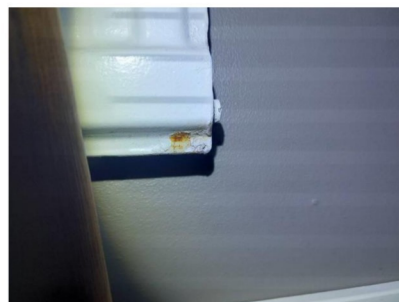
- Mindre rost noterades på radiator.
- Taklister saknas delvis.

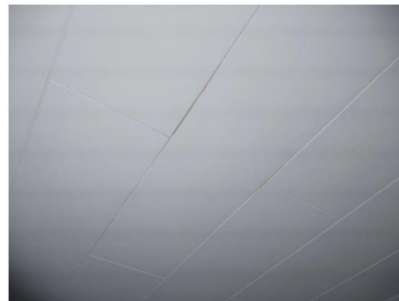
Ljusa fuktfläckar förekommer på flertalet ställen i innertak. Torrt vid kontroll.

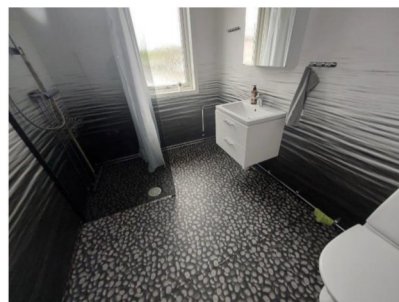
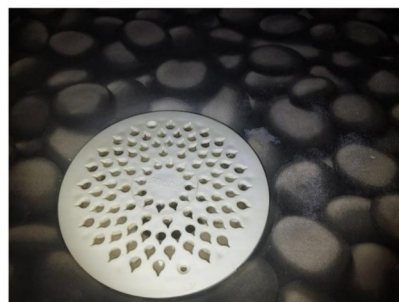
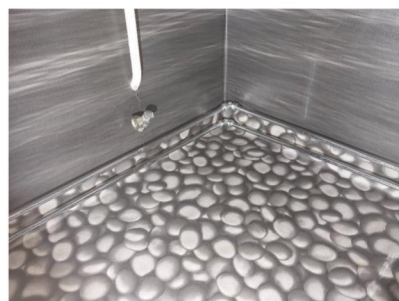
- Fönster nära duschzon.
- Tätad skada i golvmatta vid golvvbrunn.
- Bristfälligt förankrade vattenrör.

Dessa brister innebär ökad risk för fuktrelaterade skador.

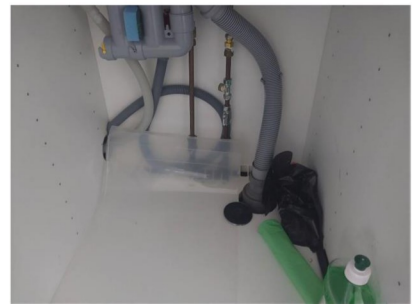
Fuktskydd saknas i diskbänksskåp.

För att upptäcka eventuella läckage, installera ett fuktskydd.

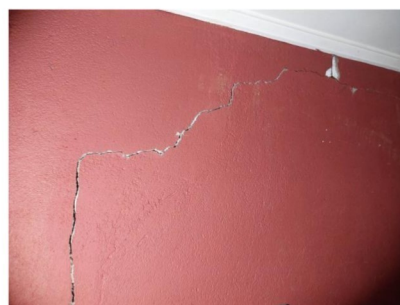
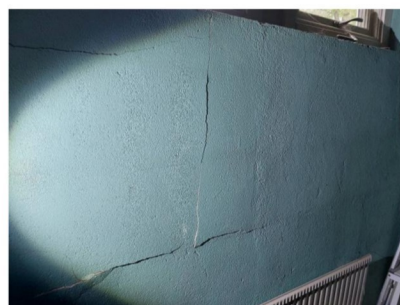
- Sprickor förekommer på betongväggar, både ytter- och innerväggar.
- Skador förekommer utvändigt i sockel.

Vi rekommenderar kontakt med fackman för att ta reda på orsak, omfattning och få de rätta åtgärdsförslagen.

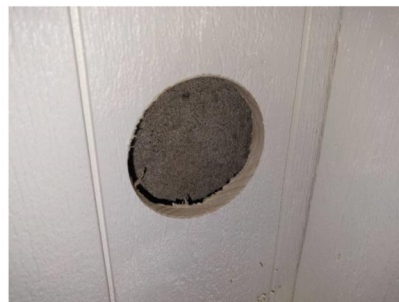
Vid kontroll av väggkonstruktion uppmättes fuktvärden under kritisk nivå för mikrobiell tillväxt och normal lukt upplevdes. Det finns risk för mikrobiell tillväxt om den relativa fuktigheten (RF) i den omgivande luften är över 75 %. I furuvirke motsvarar det en fuktkvot (FK) på 17 %.

- Provhål i vägg i gillestugan uppmättes den relativa fuktigheten till 66% vid 14 grader.

Källargrundmurar med påreglade ytterväggar.

Befintlig påreglad vägg och eventuella väggsyllar riskerar att drabbas av fuktskador på grund av naturlig fuktpåverkan. Detta i sin tur kan leda till mikrobiella skador (angrepp av mikroorganismer) som kan resultera i att mikrobiell lukt sprids till boendemiljön. Om regler/syllar är tryckimpregnerade kan även en kemisk lukt förekomma.

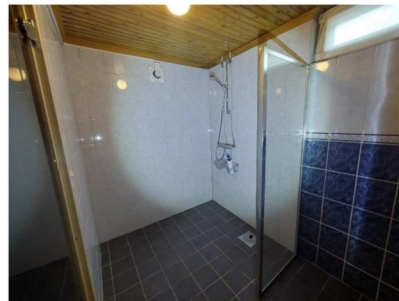
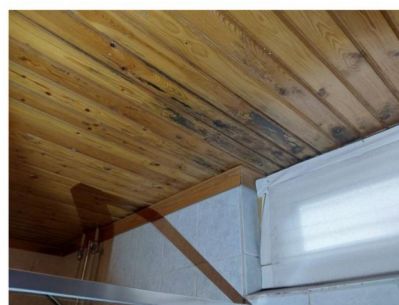
Utrymmet är i behov av renovering då flertalet brister noterades, bland annat:

- Kakel buktar ut på vägg (har släppt från underlaget). Sprickor förekommer.
- Bomljud på klinkergolv, spricka förekommer. Klinker som buktar/släppt noterades.
- Plastmattan har släppt kring golvbrunn i bastun.
- Missfärgningar/mikrobiell påväxt i tak.
- Mikrobiell påväxt noterades även på avloppsrör.
- Äldre gjutjärnsbrunnar som ligger nära vägg.
- Missfärgningar förekommer på väggpanel i bastun.

Vi rekommenderar kontakt med våtrumsentreprenör för en fördjupad undersökning för att bedöma orsak, omfattning och få de rätta åtgärdsföreslagen. Omkringliggande konstruktioner bör även kontrolleras.

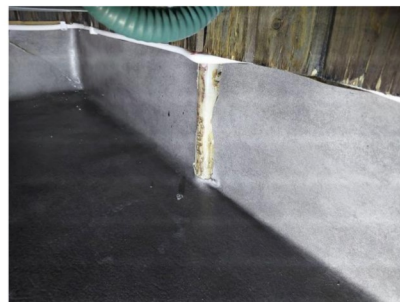
Genomföring finns i golv-/väggvinkel.

Något högre fuktindikationer på golv på grund av naturlig markfukt. Mindre mattsläpp förekommer kring golvbrunn.

Håll uppsikt om plastmatta släpper, vid osäkerhet rekommenderas kontakt med våtrumsentreprenör.

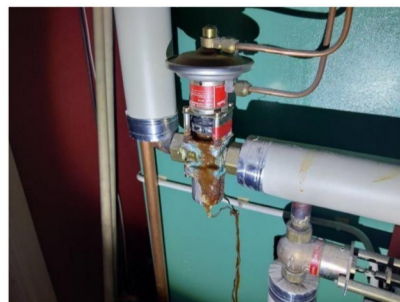
Droppläckage förekommer i fjärrvärmeanläggning.

Kontakt med behörig rörmokare rekommenderas.

**Åtgärder av säljaren: Installerat ny värmeväxlare.**

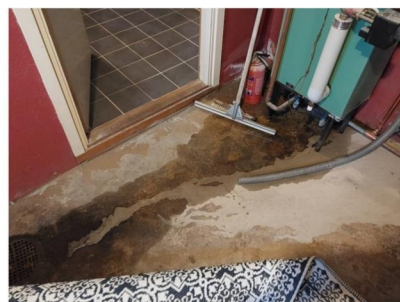
-Äldre gjutjärnsbrunn.  
-Spillrör leds ej till golvbrunn.

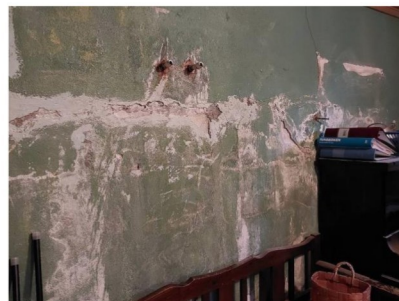
Putssläpp och missfärgningar förekommer på väggar.
