# Besiktningsprotokoll

Försäkringsbesiktning för Anticimex Säljarförsäkrat

| Fastighetsadress:<br>Idrottsvägen 13 | |

| Besiktningsdatum:<br>2025-05-19 | Protokollnummer:<br>69006470 |

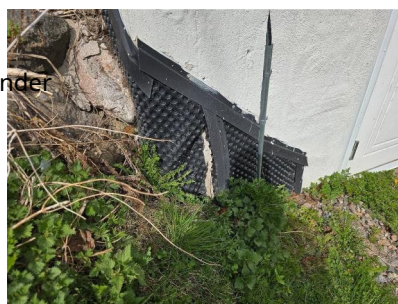
Platonmatta synlig ovan mark och otät i skarv utanför groventre.

Täta skarv och fyll upp med matjord så att Platonmattan hamnar under mark.

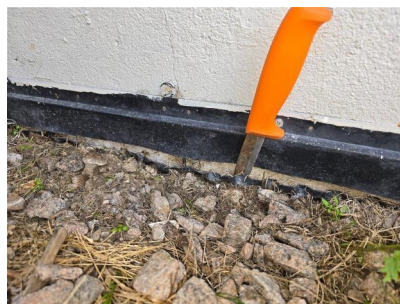
Otätthet mellan dropplista och platonmatta under entrebro.

Flytta ner dropplista och fyll upp med matjord.

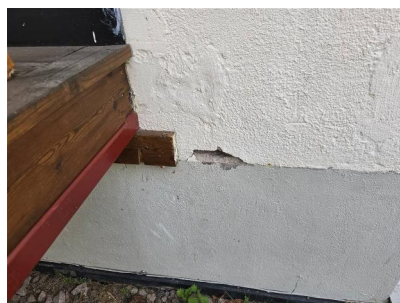
Mindre putssläpp noterades.

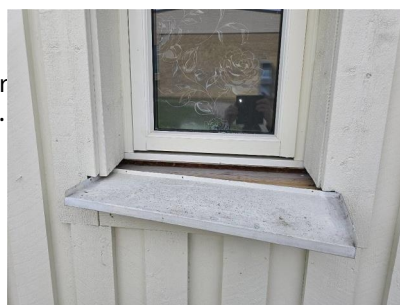
-2 st lösa fönsterbleck. Återmontera fönsterblecken.

Fönsterbleck lossnat på 2 st fönster.

Eftersom fönsterblecken är otäta/lossnat finns risk att vatten rinner vägen vilket i sin tur kan leda till fuktskador i väggkonstruktionen.

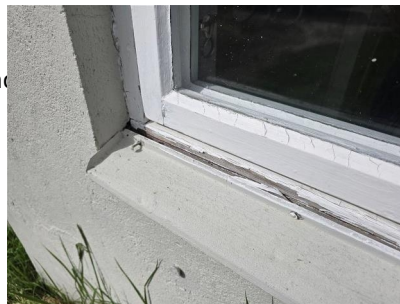
Källarfönster är i behov av målning/underhåll.

För att öka livslängden på fönster rekommenderas målning och underhåll.

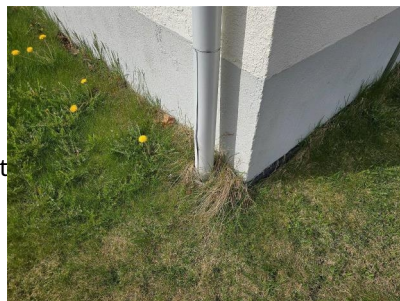
Lövsilar finns inte.

När det saknas lövsilar så finns det risk att det blir stopp i dagvattenledningen.

För att hindra stopp i dagvattenledningar rekommenderas komplettering av lövsilar.

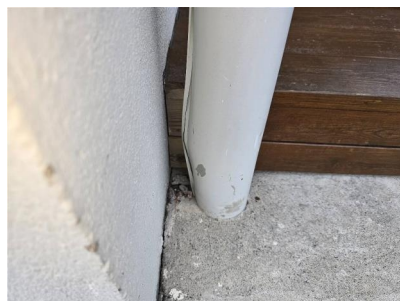
Frostsprängda stuprör förekommer.

Täta skarv och vänd gärna fals utåt.

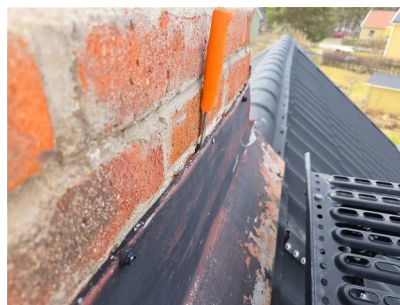
-Skorstensbeslaget på yttertak något otät mot skorstenen. Kontakt med plåtslagare rekommenderas.

Skorstensbeslag otät mot skorstenen.  
Skorstensbeslaget ej utbytt i samband med takrenoveringen.

Detta kan leda till fuktskador i bakomliggande konstruktioner.

Kontakta en plåtslagare för kontroll och åtgärd.

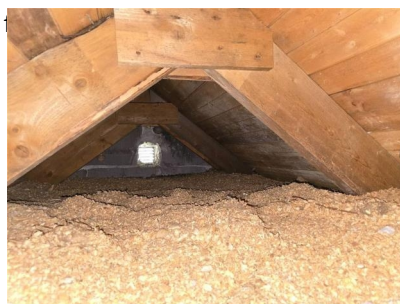
Vid kontroll av vinden uppmättes fuktvärden under kritisk fuktnivå  
mikrobiell tillväxt och en normal lukt upplevdes.  
Fuktkvoten i underlagstak/takbjälkar uppmättes till 9 %.

Montera tätningslister runt invändig vindslucka.

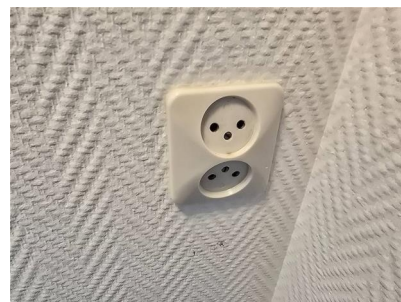
Vägguttag som saknar petskydd förekommer.

Petskydd i vägguttagen ökar elsäkerheten i hemmet.

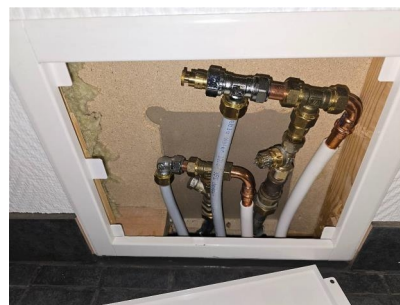
Fördelning för rör ej draget in i fördelarskåp med spillrör till avlopp/golvbrunn.

Montera läckagevarnare.

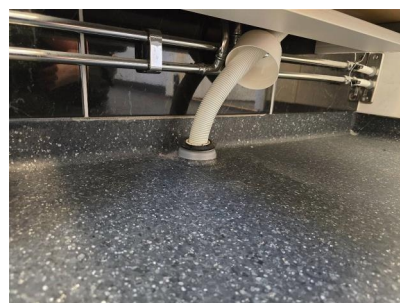
Ej lufttät skarv på avloppsrör under handfat.

Täta skarv för att minska risk för avloppslukt.

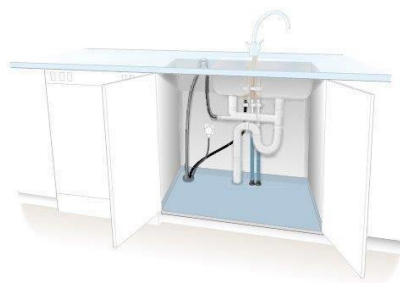
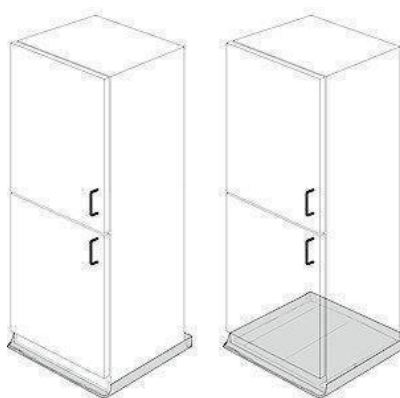
Fuktskydd saknas i diskbänksskåp och under kyl/frys.  
För att upptäcka eventuella läckage, installera ett fuktskydd.

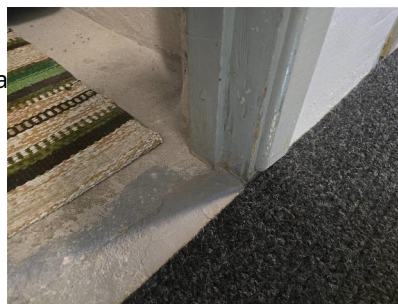
Trädetaljer i kontakt med betonggolvet och källarvägg.

Trädetaljer kan via kapillärkraft bli fuktiga vilket kan leda till fuktskador. Vid misstanke om detta bör dessa delar bytas ut.

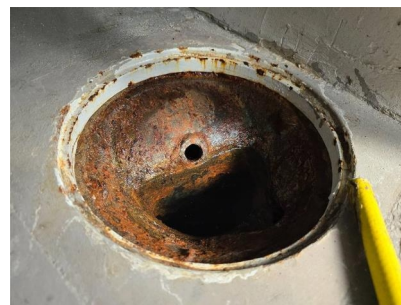
Rensplugg saknas i golvbrunnen.

Risk för avloppslukt.

Montera rensplugg.

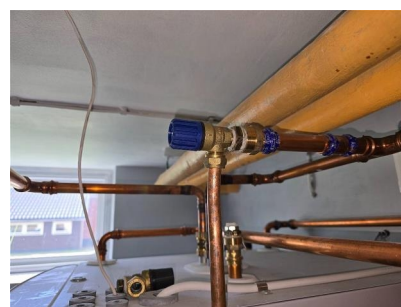
Värmepumpens säkerhetsventil håller ej tätt.

Kontakta rörmokare för byte/åtgärd av säkerhetsventil.

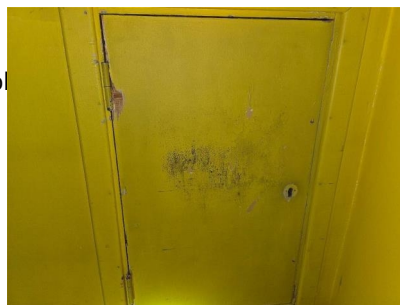
Mikrobiell påväxt på dörr till sidovind.

Förbättra isoleringen av dörren och se över ventilationen på övre plan (spaltventiler stängda på övre plan vid besiktningstillfället).  
Slipa bort mikrobiell påväxt.

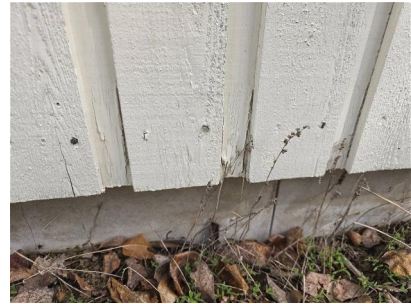
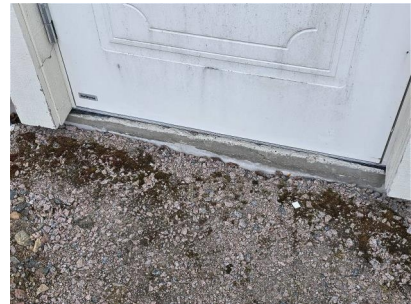
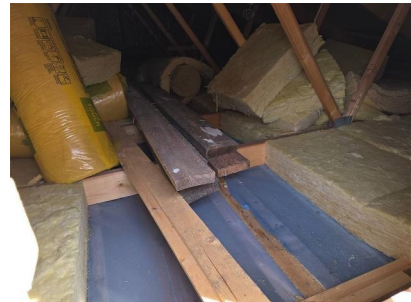
- Delar av fasaden är i behov av målning (färgflag).
- Tröskelbleck finns ej under ytterdörr.
- Isoleringen av vindsbjälklaget ej färdigställd.

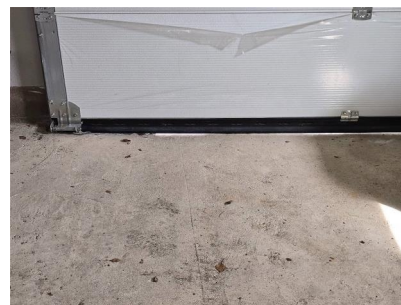
Otät garageport.  
Ej fullständigt färdigställt invändigt.
