# Besiktningsprotokoll

Försäkringsbesiktning för Anticimex Säljarförsäkrat

| Fastighetsadress:<br>Timotejstigen 8 | |

| Besiktningsdatum:<br>2026-02-19 | Protokollnummer:<br>69555743 |

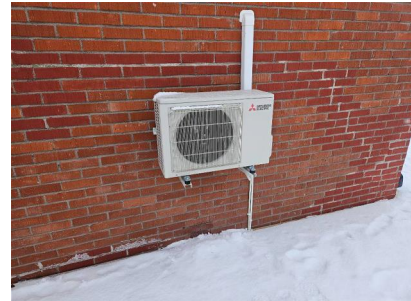
Kondensvatten från luftvärmepumpens utedel leds inte bort från husgrunden.

Detta medför ökad risk för att vatten tränger in i anslutande konstruktioner, vilket i sin tur kan leda till fuktrelaterade skador. Observera att besiktning av byggnadens värmesystem eller värmepumpen inte har ingått i uppdraget.

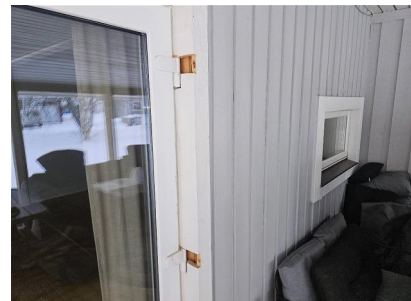
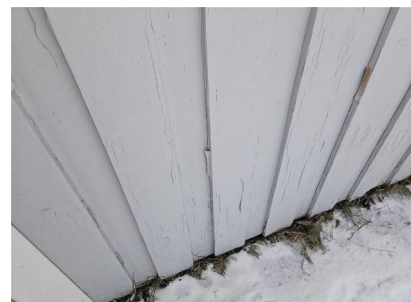
Dörrsmyg delvis urhuggen för gångjärn.

Äldre fasadpanel i behov av målning och underhåll. Panelen avslutas även nära marknivå.

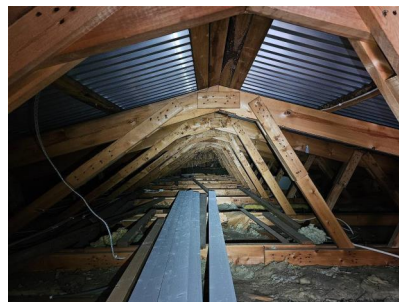
Kondensskydd saknas , dock är äldre befintliga taket kvarlämnat.

Kondensvatten kan droppa ned och absorberas i isoleringens översta skikt och torkar då oftast utan att det leder till någon skada. Eftersom ett kondensskydd även leder bort vatten från smärre läckage, vid spikhål, skarvar och dylikt, ställs större krav på yttertaketets täthet om kondensskydd saknas. När kondensskydd saknas finns en ökad risk för fuktskador i de omkringliggande konstruktionerna.

Vid kontroll av vinden uppmättes fuktvärden under kritisk fuktnivå för mikrobiell tillväxt och en normal lukt upplevdes. Fuktkvoten i underlagstak/takbjälkar uppmättes till 12%.

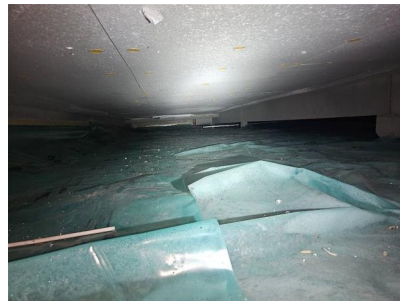
Krypgrund med installerad avfuktare.

I husets krypgrund finns en krypgrundsavfuktare installerad. Syftet med denna installation är att genom avfuktning hålla fuktigheten i krypgrunden på en så låg nivå att ingen tillväxt av mikroorganismer är möjlig. För att detta ska fungera är det viktigt att installationen servas årligen med bland annat filterbyte och kontroll av inställningar så att fuktigheten inte stiger.

Fuktkvoten uppmättes till 10 % i träregel.  
Den relativa fuktigheten uppmättes till 60% vid 1 grader.

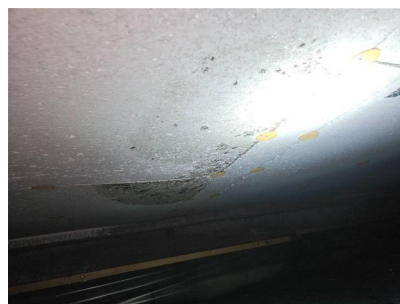
Mindre lokal fläck under köksdelen. Denna var torr vid dagens kontroll.

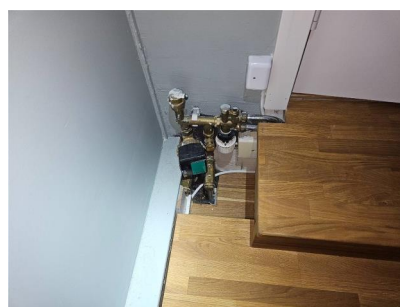
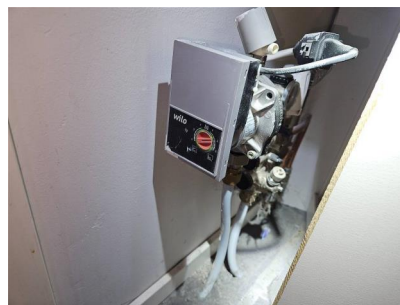
Golvvärmefördelarna saknar fördelarskåp med vattentät botten och inklädnad.

Fördelarskåp ska ha en vattentät botten och vara försedd med skvallerrör. När det saknas ökar risken för att ett läckage inte upptäcks i tid. Det kan leda till fuktskador i omkringliggande konstruktioner.

Golvvärmefördelarna i huset kan med fördel kompletteras med vattenlarm för att i ett tidigt skede upptäcka eventuella läckage.

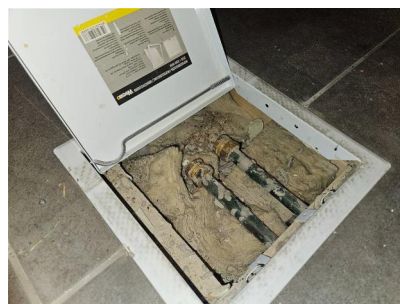
Lucka i golvet med plomberade rör.

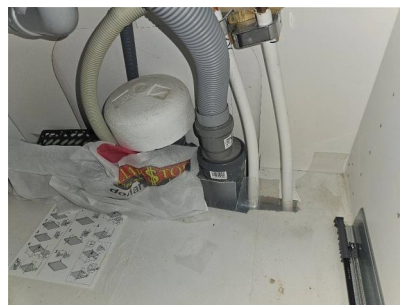
Fuktskydd finns i diskbänksskåpet men är ej korrekt monterat/tätat runt rör genomföringar.

För att upptäcka eventuella läckage, installera ett fuktskydd korrekt.

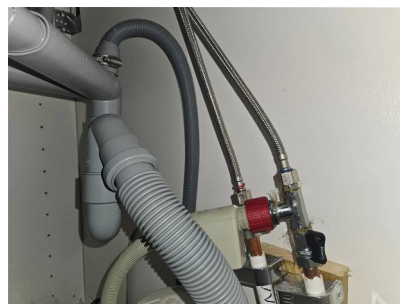
Upphängningsbygel saknas på avloppslang från diskmaskinen.

För att hindra brott på avloppsslang rekommenderas komplettering av upphängningsbygel.

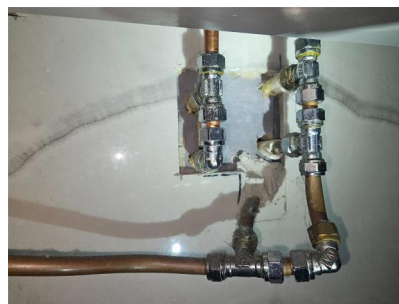
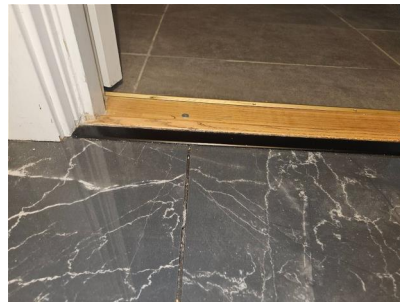
Väggbeklädnaden är otät vid rörgenomföringar.  
Uppvik mot tröskel saknas.

De otäta rörgenomföringarna i väggbeklädnaden medför att vatten kan tränga ner i bakomliggande konstruktioner med fuktskador som följd. Detta kan i sin tur leda till mikrobiella skador (angrepp av mikroorganismer).

Rörgenomföringarna är dock placerade under kommod vilket innebär att dessa ej vattenbegjuts.

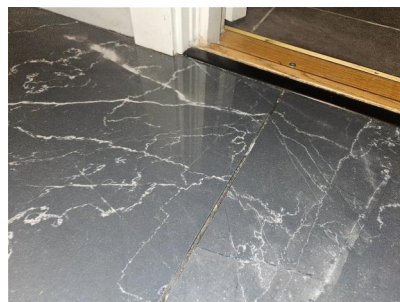
Bomljud förekommer på klinkerplattorna.  
Fog saknas delvis.
