# Besiktningsprotokoll

Försäkringsbesiktning för Anticimex Säljarförsäkrat

| Fastighetsadress:<br>Bergvägen 21 | |

| Besiktningsdatum:<br>2026-03-18 | Protokollnummer:<br>69607927 |

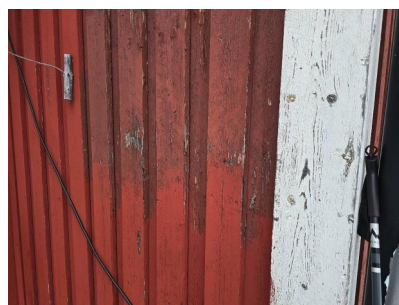
Fasadpanelen, vindskivor och takfotsbräda är i behov av målning/underhåll.

För att öka livslängden på fasadbeklädnaden rekommenderas målning och underhåll.

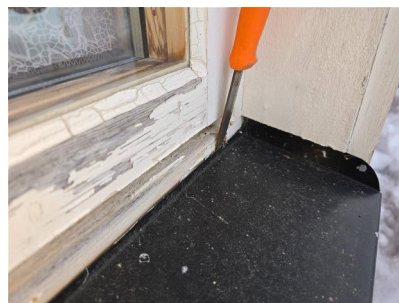
Fönsterbleck är otäta vid infästningar.

Eftersom fönsterblecken är otäta finns risk att vatten rinner in i väggen vilket i sin tur kan leda till fuktskador i väggkonstruktionen.

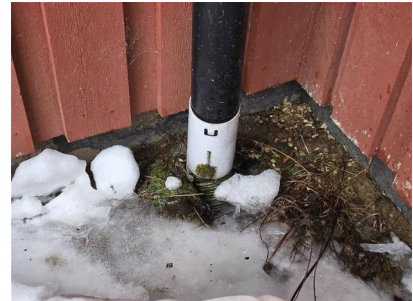
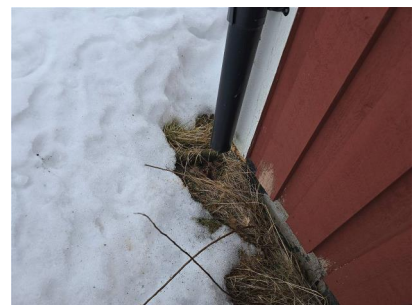
Stuprör är bristfälligt anslutet till markledning.

- Stuprör läcker i skarv mot markledning. Lövsil finns ej.
- Utkastare saknas på några av stuprören.

Stuprör som inte är anslutet till markledning kan medföra en ökad fuktbelastning på grundmur/sockel som i sin tur kan leda till fuktrelaterade skador.

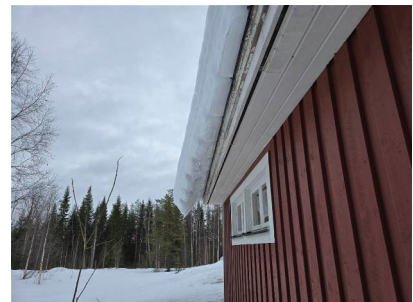
Hängränna saknas på baksida av ekonomidel.

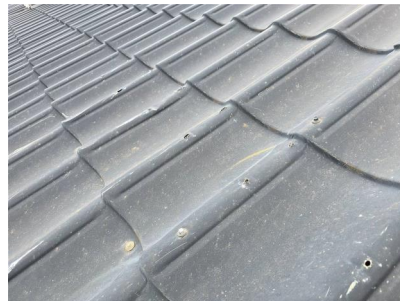
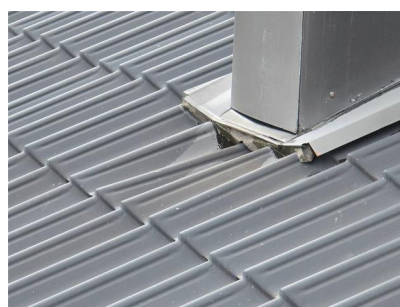
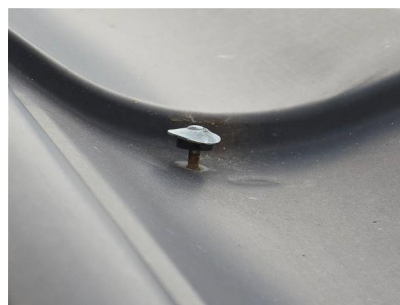
Plåttaket har otätheter.

- Hål i plåttak där snörasskydd rivits lös.
- Uppstickande spikar noterades på taket.
- Plåt deformerad under skorstenen.
- Tätband undernockplåten saknas delvis.
- Överlappsskruv saknas i plåtskarvar.

Brister i taktäckningen kan leda till att regn- eller smältvatten tränger ner i underliggande takkonstruktion och orsakar fuktskador.

-Otätheter/brister förekommer i yttertak. Åtgärd av otätheter/brister rekommenderas.

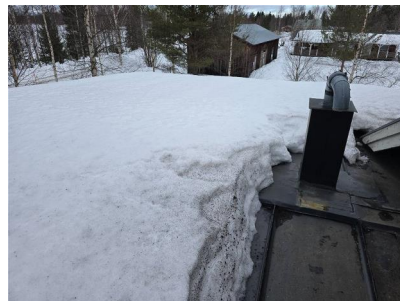
Yttertaket var snötäckt vid besiktningen.

Då yttertaket var snötäckt vid besiktningsstillfället kunde inte besiktning av taket genomföras.

Vi rekommenderar en kompletterande besiktning när taket är fritt från snö.

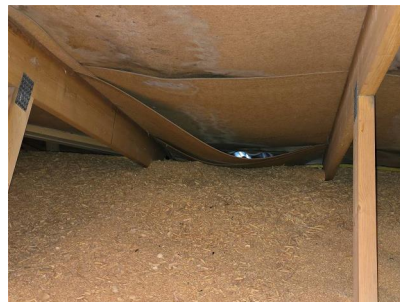
Kondensskyddet fläckvis bristfälligt.

-Kondensskyddet otätt vid genomföringar i taket.  
-1 st skiva av Kondensskyddet på väg att ramla ner.

När kondensskyddet är bristfälligt finns en ökad risk för fuktskador i de underliggande konstruktionerna.

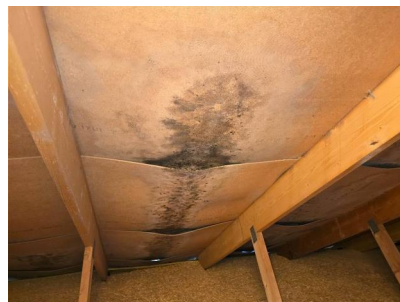
Fuktfläckar/missfärgningar noterades på underlagstaket.

Höga fuktindikationer på några av fuktfläckarna.

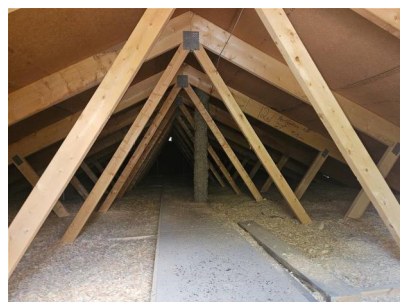
Vid kontroll av vinden uppmättes fuktvärden under kritisk fuktnivå för mikrobiell tillväxt och en normal lukt upplevdes. Fuktkvoten i underlagstak/takbjälkar uppmättes vid besiktningstillfället till 12 %.

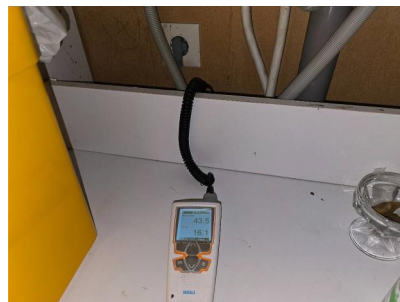
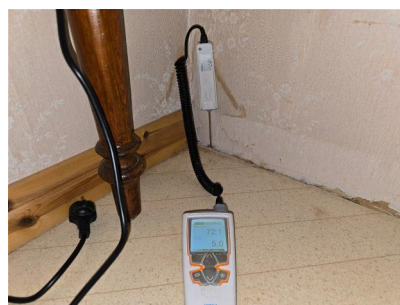
-Grundläggningen på huset är en betongplatta med en uppreglad golvkonstruktion, detta är en känd riskkonstruktion. Vid fuktmätning samt kontroll av grundläggningen uppmättes förhöjda fuktvärden vid en av mätpunkterna (provhål i golv i klädkammare). En svag mikrobiell lukt upplevdes i golv/väggvinkel i ytterväggshörn i sovrum 2 där spår av kondens förekommer.

Vid kontroll av golvkonstruktionen uppmättes fuktvärden över kritisk nivå för mikrobiell tillväxt och mikrobiell lukt upplevdes i golv/väggvinkel i ytterväggshörn i sovrum 2.

1. I diskbänkskåp i kök. Relativa fuktigheten uppmättes till 43%.
2. I golv i klädkammare. Relativa fuktigheten uppmättes till 80%.
3. I golv i ytterväggshörn i sovrum 2 där spår av kondens på tapet förekommer. Relativa fuktigheten uppmättes till 72%.

Grundläggningen består av en betongplatta på mark utan underliggande isolering och med ett uppreglat isolerat golv dikt an betongen. Denna konstruktion får ofta skador på grund av naturlig fuktvandring.

Vi rekommenderar en fördjupad undersökning för att bedöma orsak och omfattning. Det är viktigt att tänka på att denna rekommendation om fördjupad undersökning gäller hela den uppreglade golvkonstruktionen.

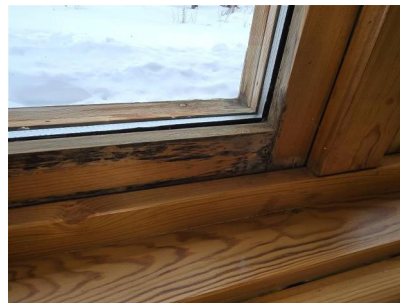
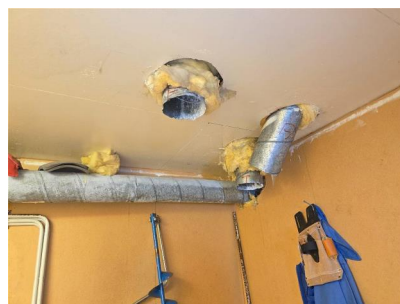
-Ventilationen i huset är bristfällig. Spår av kondens noterades på insida av fönster samt i ytterväggshörn i sovrummen. Inget ventilationsaggregat är kopplat till ventilationskanaler.

Ventilationsaggregatet (ftx) finns ej (aldrig installerat). Ventilationskanaler finns draget i huset.

Spår av kondens/fukt på insida av fönster samt i ytterväggshörn i sovrum.

Bristen kan innebära att fukt inte ventileras bort från bostaden. Detta riskerar att skada husets konstruktioner och kan leda till försämrad inomhusmiljö. Observera att besiktning av bostadens ventilationssystem inte har ingått i uppdraget.

Vi rekommenderar kontakt med ventilationsentreprenör för installation av ftx-aggregat.

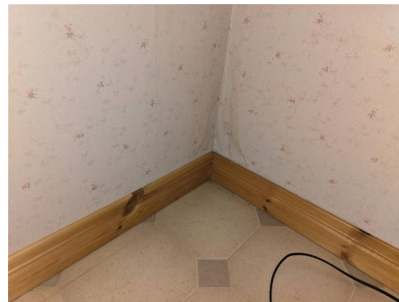
Golven i bastu, tvättstuga, pannrum och wc är inte fuktsäkrat mot väggar och trösklar.

Golvbrunn finns ej i tvättstuga.

Avsaknaden tätskikt på golven och golvbrunn i tvättstuga ökar risken att vatten tränger in i angränsande konstruktioner och rum vilket i sin tur kan leda till fuktrelaterade skador.

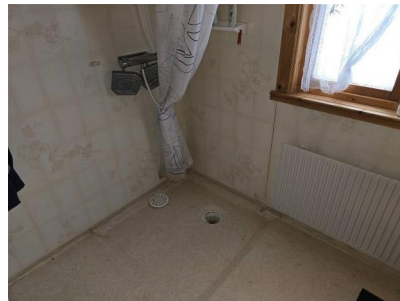
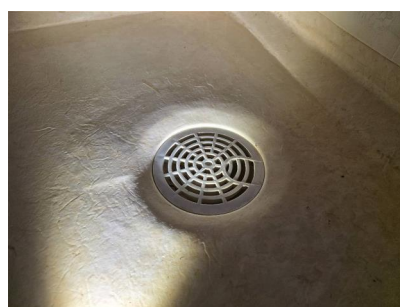
-Dusch/wc är i behov av renovering. Mindre mängd fukt trängt in under plastmatta lokalt runt golvbrunnen då klämringen i golvbrunnen är lös.

Våtutrymmet har äldre yt-/tätskikt med brister.

- Något höga fuktindikationer lokalt runt golvbrunnen. Golvspånskiva lätt svälld av fukt lokalt runt golvbrunnen. Klämringen i golvbrunnen är lös.
- Otäta skarvar i golv- och väggbeklädnaden.
- Otäta rörgenomföringar i golv och vägg.
- Skruvhål i vägg nära dusch.
- Bristfälligt golvfall mot golvbrunnen. Golvbrunnen ej på lägsta punkten.
- Fönster nära duschzonen.
- Fuktskydd eller läckagevarnare finns ej i tvättställsskåpet där fördelning för rör förekommer.

Utrymmet är äldre och har passerat tiden för sin tekniska livslängd.

Renovering av utrymmet rekommenderas. Kontakta en behörig våtrumsentreprenör för en renovering. I samband med renoveringen bör omkringliggande konstruktioner kontrolleras för att upptäcka eventuella följdskador.

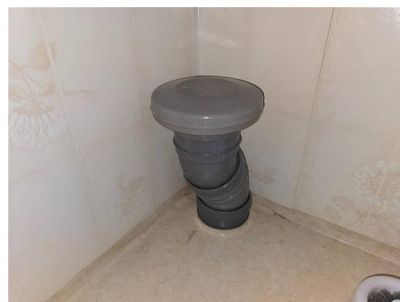
Vakuumventil på avlufts-röret defekt.

Avloppslukt.

Byt ut vakuumventilen.

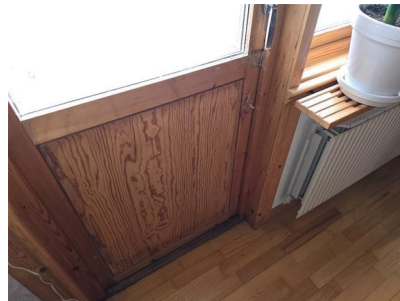
- Fuktuppsug noterades på altandörr. Torrt vid inspektion.
- Altandörren igenspikad.

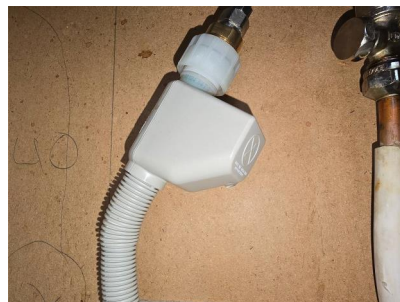
Läckage från koppling (till diskmaskinen) i diskbänksskåp.

Risk för fuktskador i underliggande konstruktioner.

Kontakta rörmokare.

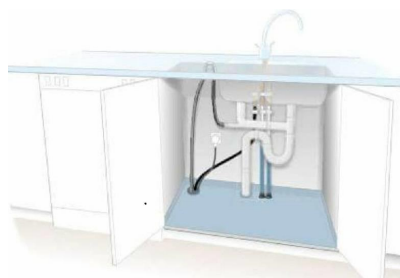
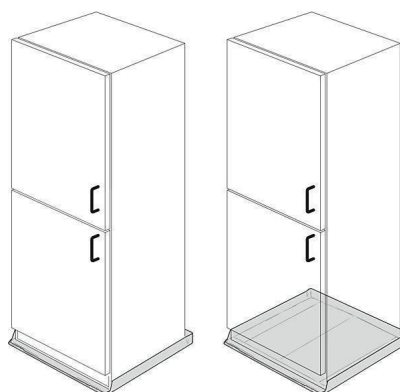
Fuktskydd saknas i diskbänksskåp samt under kyl/frys.

För att upptäcka eventuella läckage, installera ett fuktskydd.

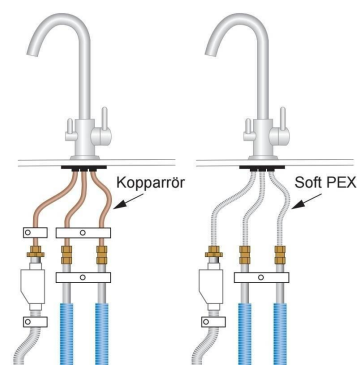
Spår av förekomst av möss i diskbänksskåp.

-Upphångningsbygel saknas på avloppslang från diskmaskinen.  
-Tappvattenledningar ej klamrade i vägg.

Klammra tappvattenledningar/tömningslang i diskbänksskåp.

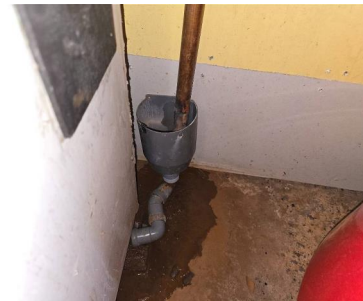
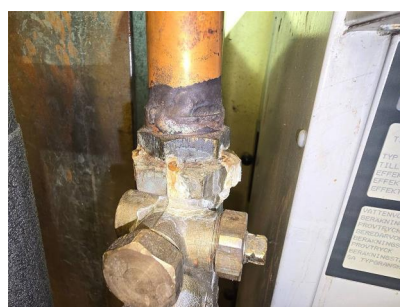
- Otät skarv på spillrör. Vatten läcker ut på betonggolvet.
- Läckage från rörkoppling vid värmepanna.

Kontakta rörmokare för kontroll och åtgärd.

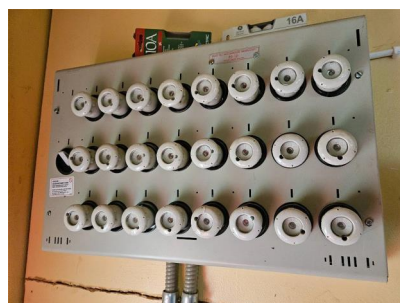
Gruppförteckning över elcentralen saknas.

"Gruppförteckning" är en lista som ska vara placerad vid elcentralen. Den visar vilka säkringar som är anslutna till vilka armaturer, vägguttag och apparater. Den är också till för att underlätta vid felsökning och elarbeten.

Kontakta en elektriker för att upprätta en gruppförteckning som placeras i närheten av elcentralen.
