ÖB-25281

## Utlåtande över ÖVERLÅTELSEBESIKTNING

Piteå Lillpite 12:45  
Förskolevägen 3  
946 92 Lillpite

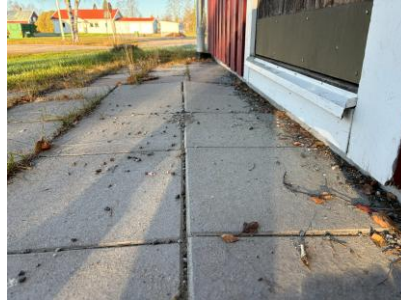
Markplattor runt huset sluttar mot byggnaden (bild)

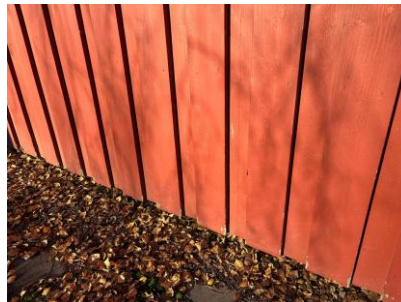
Färgsläpp och solblekning på fasadpanelen och knutbrädor, främst mot solutsatta sidor (bild 1)

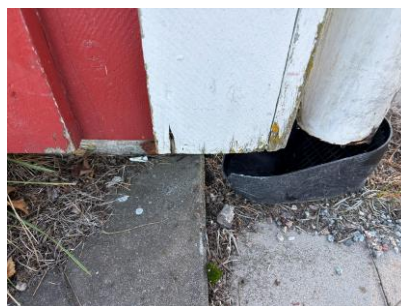
Rötskadade knutbrädor i västra och norra ytterhörn (bild 2)

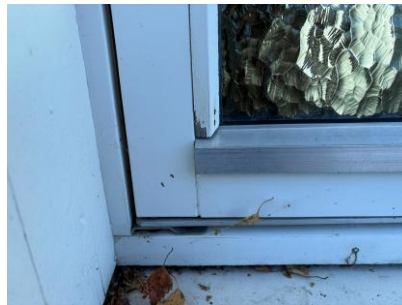
Färgsläpp på lister till fönster mot sydöstra gavel (bild 1)

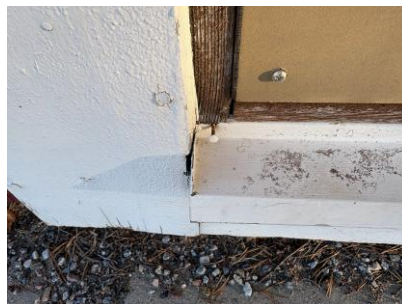
Mindre otäthet i tröskelbleckets anslutning mot foder till ytterdörr mot groventré (1009) (bild 2)

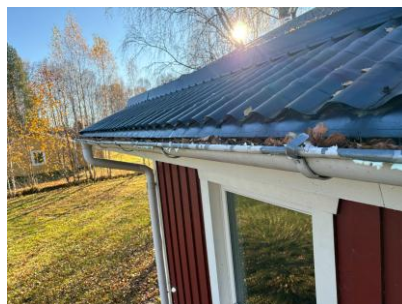
Svackor finns i hängrännor; skräp/löv och vattensamlingar noterades i rännorna (bild 1)

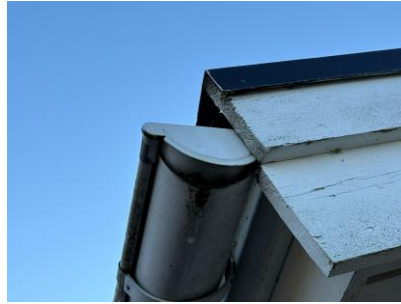
Ändlock till hängränna mot norra ytterhörnet är otätt (bild 2)

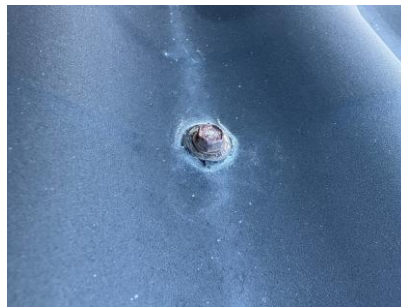
Yttertaket är äldre där flera tätbrickor till farmarskruvar är uttorkade och skadade (bild 1)

På äldre plåttak finns risk att vatten kan läcka in via otäta plåtskarvar, genomföringar eller infästningar. Detta kan leda till fukt- och mögelskador i underliggande konstruktion. Då yttertaket är äldre är det viktigt med en kontinuerlig översyn av yttertaket. Kontrollera eventuella läckage på vinden efter snösmältning eller nederbörd. Plåtskruvar där tätbrickorna torkat ut/skadats bör bytas ut.

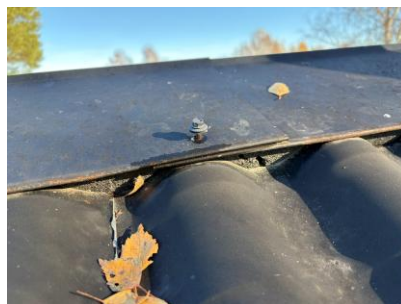
En lös/otät nockskruv (bild 2)

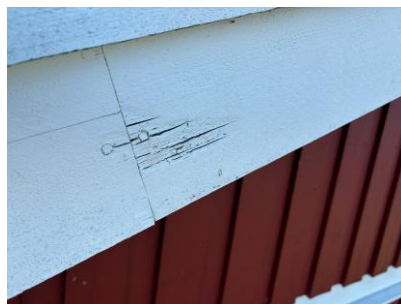
Färgsläpp på vindskivor samt rötskadad vindskiva i skarv på nordvästra gavel (bild 3)

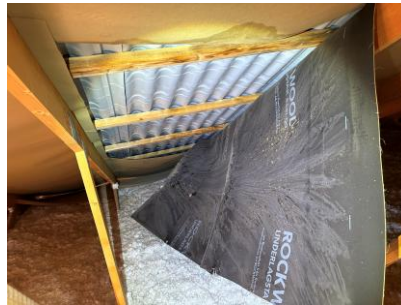
Flera underlagsskivor har släppt från infästningar (bild 1)

Då underlagstaket har släppt under taktäckningen finns risk för fukt- och mögelskada i underliggande konstruktion på grund av kondensdropp eller läckage genom yttertaket.

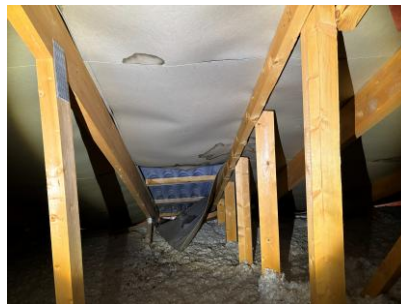
Fuktrosor/fuktfläckar på flera underlagsskivor (bild 2)

Underlagstakets funktion är att skydda underliggande konstruktion från vatten från eventuella otätheter på yttertaket eller från kondens mot plåttakets undersida. Det är naturligt att fuktfläckar uppstår på underlagstaket, men skulle de bli större i omfattning bör orsaken kontrolleras och åtgärdas.

Fuktkvot uppmättes stickprovsmässigt till 13–14% i takstolar och underlagstak.

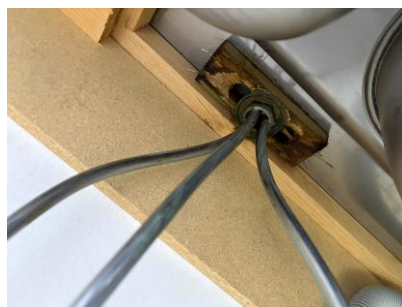
Köksblandaren är något lös; missfärgning på trädel under genomföring till blandaren (bild)

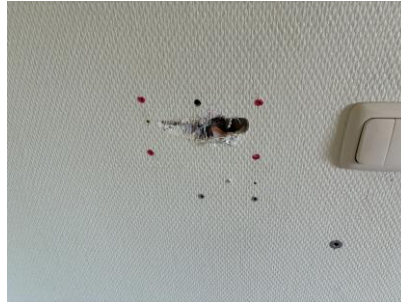
Stötskada på vägg från dörrhandtag (bild)

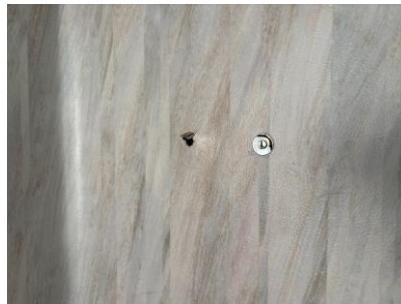
Flera skruvhål i väggar samt en större skada/genomföring i vägg i duschzon (bild 1)

Otäta mattsvetsar och skarvar samt skruvhål i väggar i duschzon medför risk att vatten kan tränga in i bakomliggande konstruktioner. Det kan leda till fukt- och mögelskador.

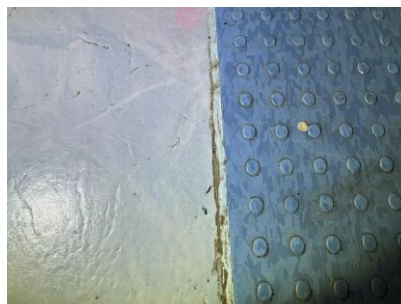
Otät skarv mellan golvmattor i duschzon, i nederkant av mattsvets i duschhorn samt i nederkant av väggskarv i duschzon (bild 2)

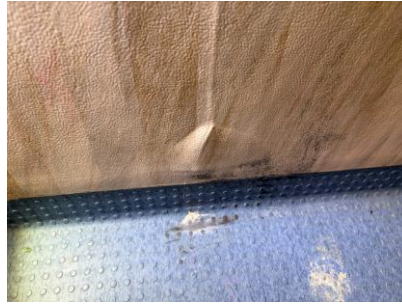
Deformation i nederkant av vägg i duschzon (bild 3)

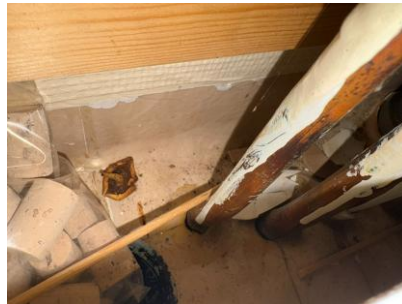
Otäta genomföringar i golv runt tappvattenrör (bild)

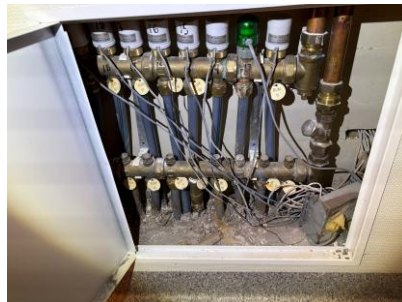
Tätskikt finns inte i fördelarskåp (bild)

Tätskikten/plastmattorna i utrymmena är äldre och har passerat sin tekniska livslängd. Då tätskikt blir äldre försämras dess egenskaper. Otätheter kan uppstå som en följd av att tätskiktet krymper eller att skarvar släpper. Detta innebär förhöjd risk för en framtida vattenskada.

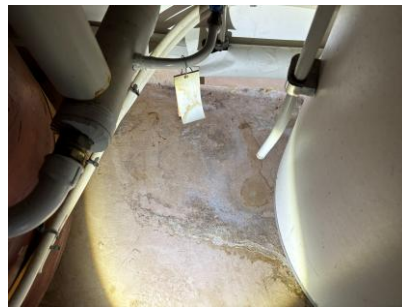
Missfärgningar på golvmattan; överfyllnadsrör från varmvattenberedaren är inte anslutet mot golvbrunnen (bild 1)

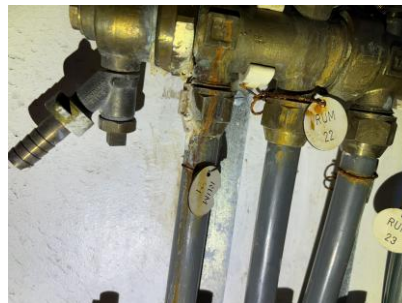
En rörkoppling till golvvärmefördelare fuktar något (bild 2)

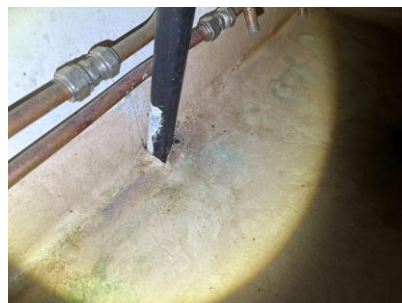
Golvmattan är otät runt inkommande vattenledning (bild 3)
